COMANDO DA AERONÁUTICA
CENTRO DE INVESTIGAÇÃO E PREVENÇÃO DE
ACIDENTES AERONÁUTICOS

RELATÓRIO FINAL SIMPLIFICADO

DADOS DA OCORRÊNCIA					
DATA - HORA		INVESTIGAÇÃO		SUMA Nº	
31DEZ2016 - 16:40 (UTC)		SERIPA III		A-176/CENIPA/2016	
CLASSIFICAÇÃO		TIPO(S)		SUBTIPO(S)	
ACIDENTE		[LOC-I] PERDA DE CONTROLE EM VOO		NIL	
LOCALIDADE		MUNICÍPIO		UF	
PROXIMIDADES DO MONUMENTO CRISTO REDENTOR DE CORINTO		CORINTO		MG	
				COORDENADAS	
				18°22'20"S 044°28'39"W

DADOS DA AERONAVE		
MATRÍCULA	FABRICANTE	MODELO
PR-JMP	ROBINSON HELICOPTER	R-44 II
OPERADOR	REGISTRO	OPERAÇÃO
PARTICULAR	TPP	PRIVADA

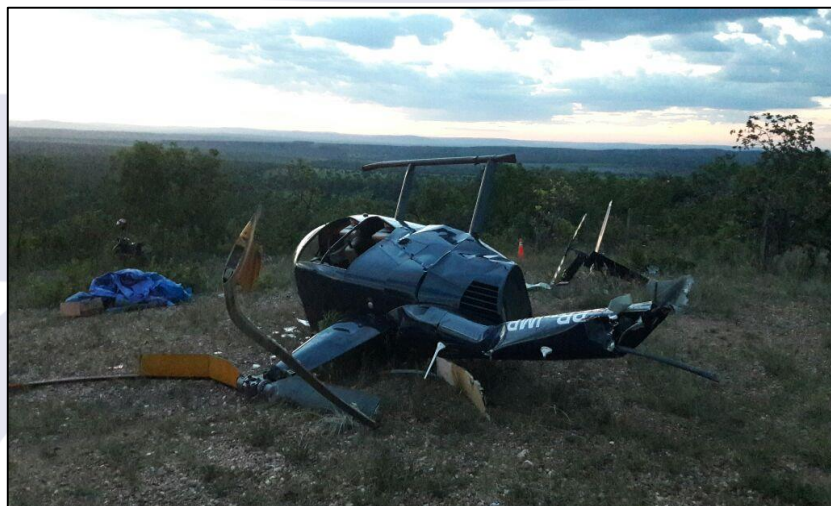
Ao cruzar uma serra, o helicóptero ingressou em área com vento predominante de cauda e não manteve a razão de subida, vindo a colidir contra dois fios de baixa tensão e, na sequência, contra o solo.

Figura 1 - Vista da aeronave no local da queda

O PR-JMP teve danos substanciais no rotor e transmissão principais, cone de cauda, cabine, mastro e para-brisa, além de danos leves no rotor de cauda.

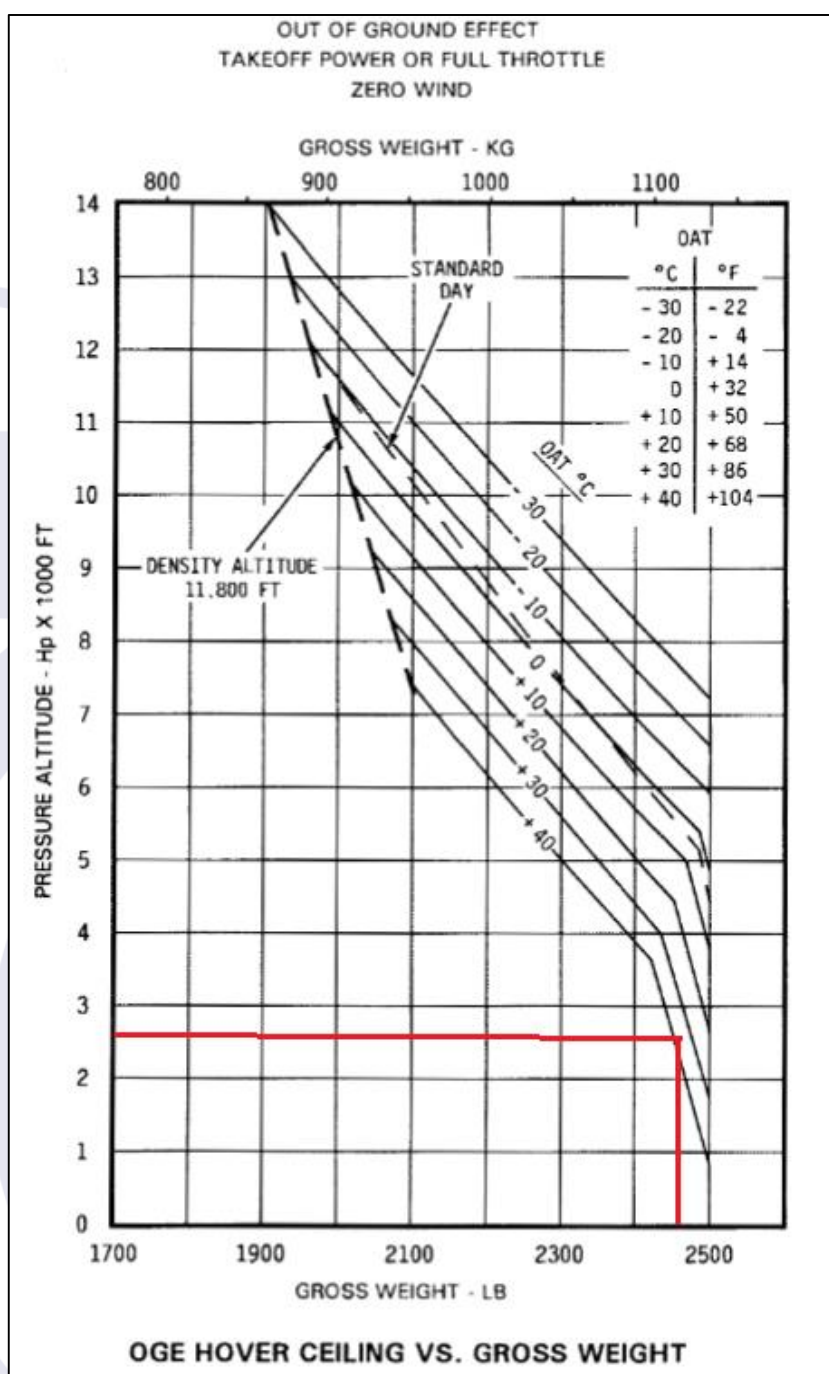
O gráfico de desempenho *Out of Ground Effect* (OGE - Fora do Efeito Solo), contido na Seção 5, *Performance*, do R44II *Pilot's Operating Handbook* (POH - Manual de Operação do Piloto), empregado para cálculo de peso de decolagem, mostrou que a aeronave estaria limitada a, aproximadamente, 1.111 Kg (2.450 lb) de peso, considerando vento calmo, altitude de 2.600 ft e 34°C de temperatura (Figura 2).

Figura 2 - Gráfico OGE Hover x Gross Weight constante do R44II Pilot's Operating Handbook (POH).

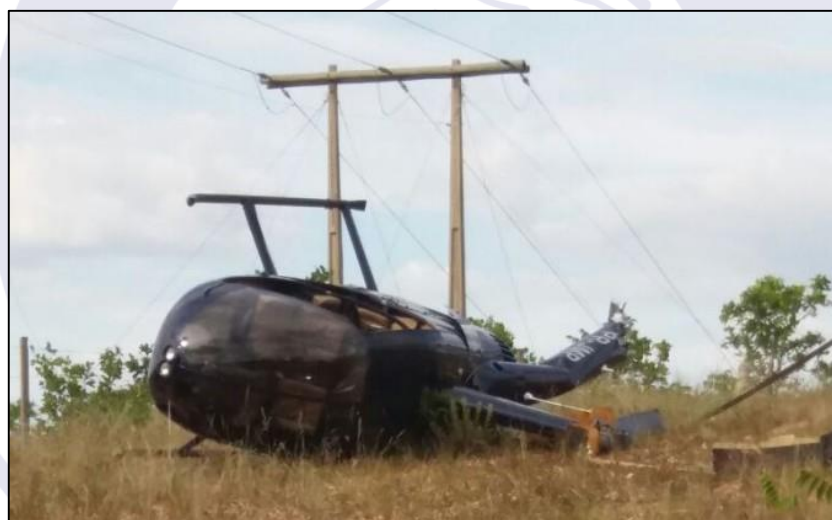
Para tentar recuperar a rotação do rotor, o coletivo foi totalmente abaixado e a buzina cessou, porém, o procedimento não foi suficientemente efetivo e a aeronave continuou a perder altura até colidir contra os fios de baixa tensão e, na sequência, contra o solo (Figura 6).

Figura 6 - Aeronave após acidente. Detalhe da rede elétrica.

No caso em tela, o helicóptero estava voando em uma região de serra, com turbulência, vento de cauda e baixa altura. Esses fatores, associados a uma possível demora na execução dos procedimentos, concorreram para a irreversibilidade do acidente.
