**RELATÓRIO FINAL**  
**A-082/CENIPA/2022**

| <b>AERONAVE:</b> | <b>PR-JSM</b> |
| <b>MODELO:</b> | <b>AT-502</b> |

O presente Relatório Final refere-se ao acidente com a aeronave PR-JSM, modelo AT-502, ocorrido em 05JUL2022, tipificado como “[LALT] Operação a baixa altitude”.

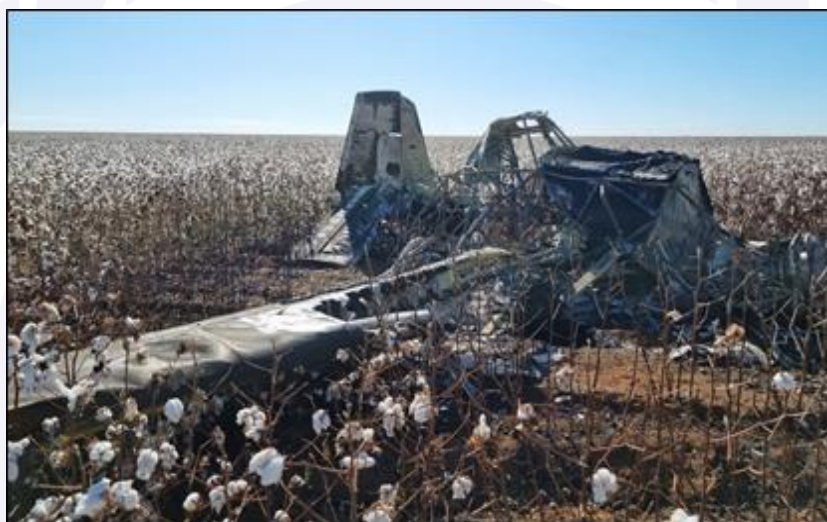
Ao final de uma das curvas de reversão, houve o toque da barra de aplicação na plantação, vindo o avião a colidir contra o solo e, posteriormente, a incendiar-se.

Figura 1 - Posicionamento final da aeronave após a ocorrência.

A aeronave ficou destruída.

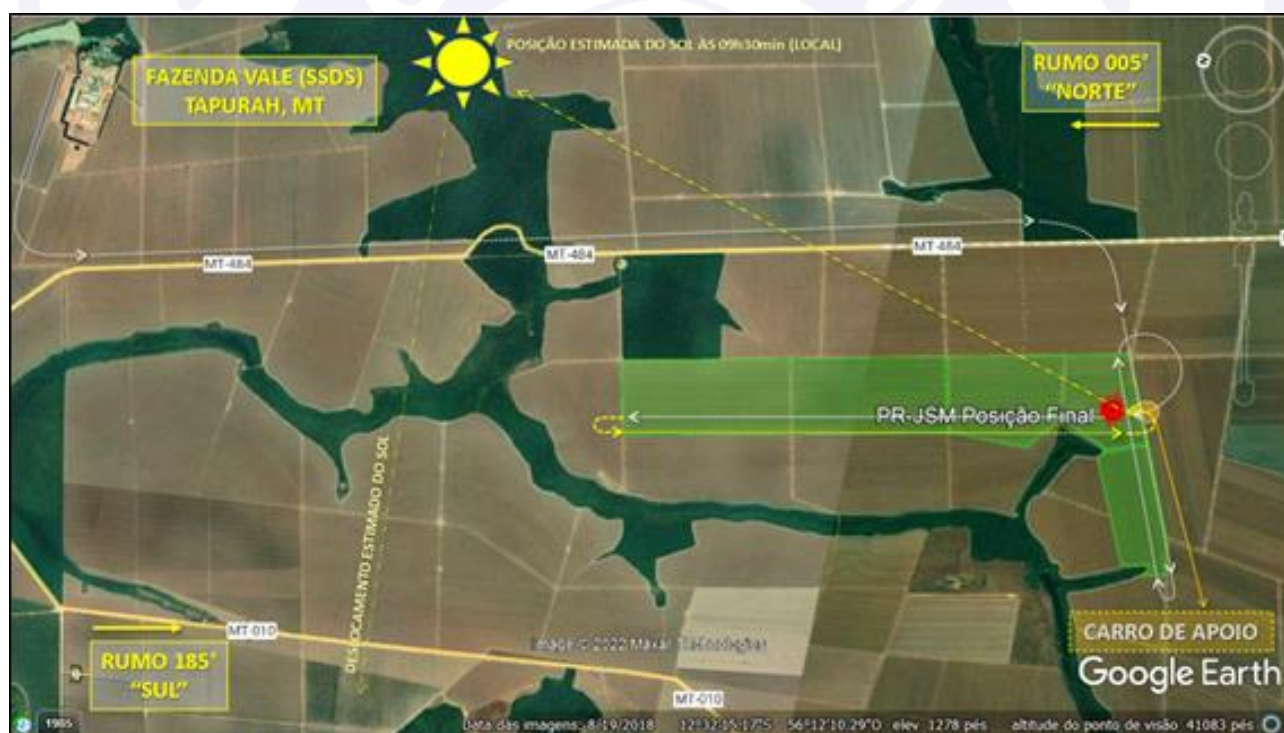
Tratava-se do quarto voo do dia e a aeronave fazia a quinta curva de reposicionamento da aplicação, em um deslocamento compatível com o croqui nas áreas 222 e 223 (destacada em verde) da Fazenda Vale do Rio Verde, conforme Figura 3.

Figura 3 - Croqui de trajetória realizada pela aeronave.  
Fonte: *sunearthtools.com* e adaptação do *Google Earth*, 2022.

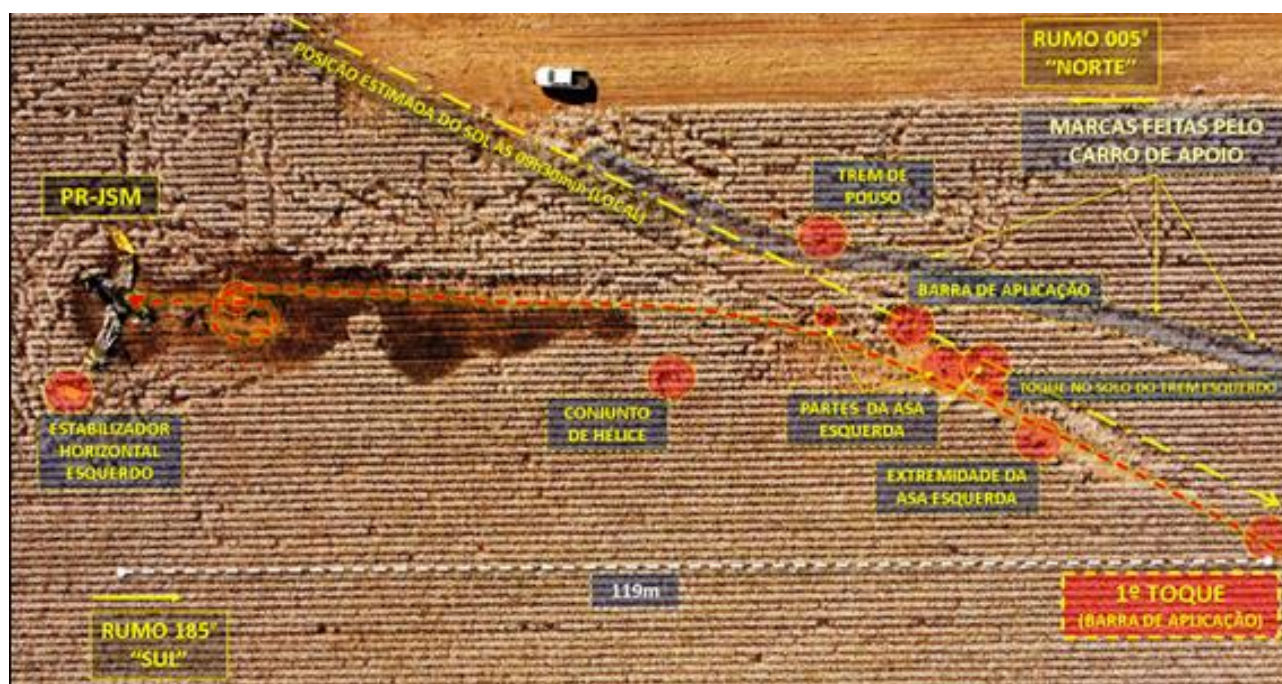
A aeronave tocou a plantação com elevada energia longitudinal. Os destroços se dispersaram por 119 m em extensão e 36 m de largura, mantendo o sentido do voo, ou seja, a parte final de uma curva de reversão para a esquerda, compatível com o que foi constatado na ação inicial.

Houve o desprendimento de peças da aeronave, após o toque inicial no cultivo de algodão, destacando-se a barra de aplicação e a extremidade da asa esquerda, destroços mais distantes encontrados do posicionamento final da aeronave.

O rompimento da asa esquerda acarretou a liberação do combustível, que se inflamou quando em contato com as partes quentes da aeronave, dando princípio ao fogo.

Destaque para a queima concentrada na raiz da asa direita, compatível com a dinâmica do movimento do toque até o posicionamento final, conforme Figura 4.

Figura 4 - Dinâmica da ocorrência e dispersão de destroços.
