COMANDO DA AERONÁUTICA
CENTRO DE INVESTIGAÇÃO E PREVENÇÃO DE
ACIDENTES AERONÁUTICOS

RELATÓRIO FINAL SIMPLIFICADO

DADOS DA OCORRÊNCIA			
DATA - HORA	INVESTIGAÇÃO	SUMA N°	
04JUL2021 - 13:30 (UTC)	SERIPA III	A-085/CENIPA/2021	
CLASSIFICAÇÃO	TIPO(S)		
ACIDENTE	[SCF-PP] FALHA OU MAU FUNCIONAMENTO DO MOTOR		
LOCALIDADE	MUNICÍPIO	UF	COORDENADAS
AERÓDROMO DE GUARAPARI (SNGA)	GUARAPARI	ES	20°38'47"S 040°29'30"W

DADOS DA AERONAVE		
MATRÍCULA	FABRICANTE	MODELO
PR-KNI	PIPER AIRCRAFT	PA-34-200
OPERADOR	REGISTRO	OPERAÇÃO
QNE ESCOLA DE AVIAÇÃO CIVIL LTDA.	PRI	INSTRUÇÃO

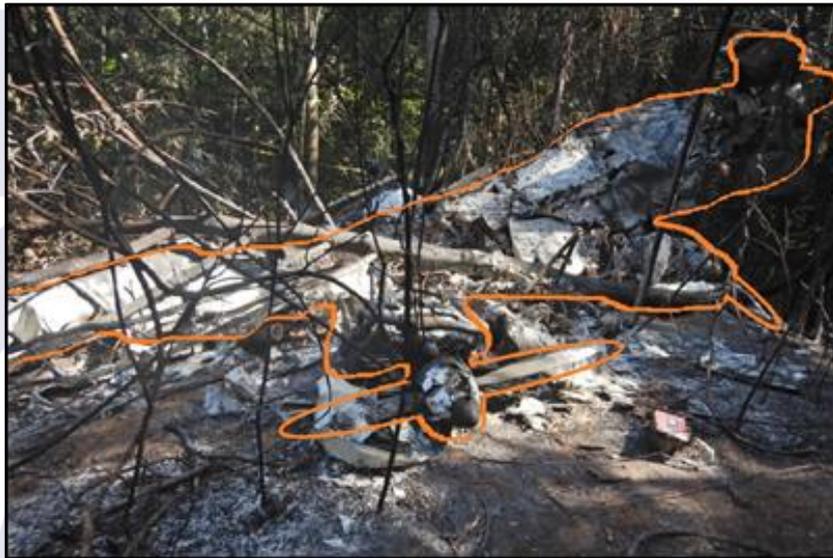
Após o pouso, a aeronave incendiou-se e ficou destruída.

Figura 1 - Vista dos destroços após a ocorrência.

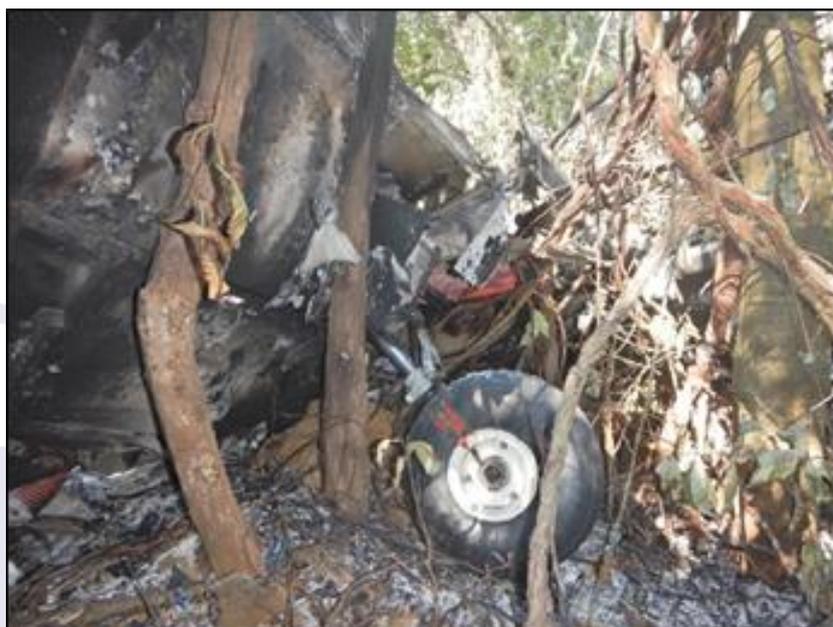
No entanto, durante a ação inicial, a equipe de investigadores observou que o trem de pouso estava baixado (Figura 2).

Figura 2 - Imagem do trem de pouso principal esquerdo baixado.

Não foi possível determinar se o trem de pouso, de fato, não havia sido recolhido após a decolagem, se ele foi acionado antes do pouso forçado, ou se ele se desprendeu do seu alojamento durante os impactos ocorridos até a parada total da aeronave.

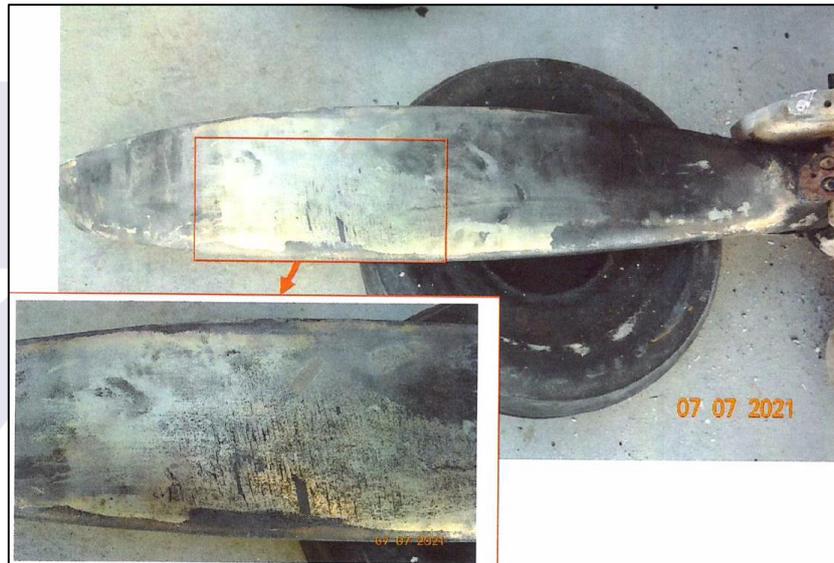
Entretanto, as pás da hélice desse propulsor apresentavam riscos transversais e marcas de impacto que indicavam que ele funcionava normalmente no momento dos impactos ocorridos durante o pouso forçado.

Figura 3 - Imagem mostrando riscos transversais observados em uma das pás do motor esquerdo.

Portanto, na hélice do motor esquerdo, foram encontrados indícios de que ele apresentava funcionamento normal, com desenvolvimento de potência, no instante em que a aeronave se envolveu no acidente.
