COMANDO DA AERONÁUTICA
CENTRO DE INVESTIGAÇÃO E PREVENÇÃO DE
ACIDENTES AERONÁUTICOS

RELATÓRIO FINAL
A-033/CENIPA/2022

OCORRÊNCIA:	ACIDENTE
AERONAVE:	PR-LCT
MODELO:	S-76C++
DATA:	16MAR2022

O presente Relatório Final refere-se ao acidente com a aeronave PR-LCT, modelo S-76C++, ocorrido em 16MAR2022, classificado como “[LOC-I] Perda de controle em voo”.

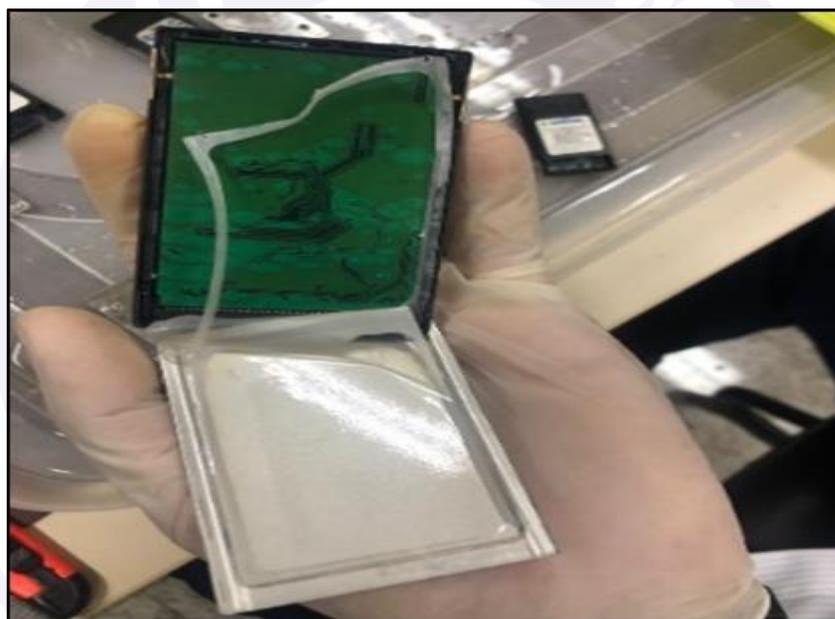
Figura 15 - Abertura do cartão PCMCIA256, nas instalações do LABDATA.

Verificou-se a não existência de maiores danos causados pelo contato do cartão com a água do mar. Após a secagem, realizada com um tecido absorvente livre de resíduos, o material foi limpo com álcool isopropílico.

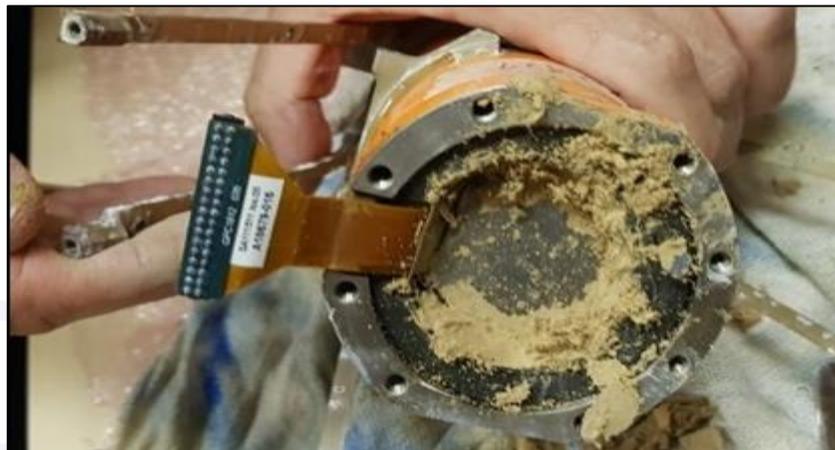
Figura 16 - Vista da parte interna do MPFR, nas instalações do LABDATA.

Durante o processo de abertura, verificou que a parte interna do MPFR estava úmida (Figura 16).

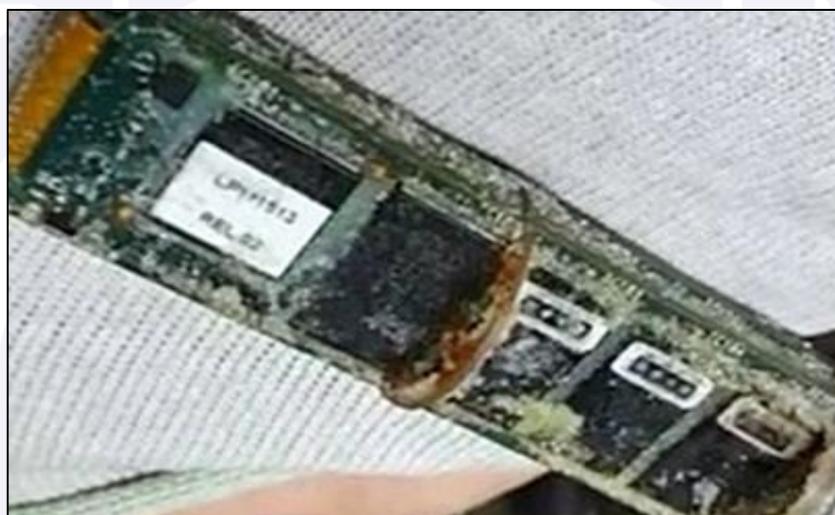
Figura 17 - Memória do MPFR em processo de corrosão.

A água salgada, que penetrou no compartimento da memória do MPFR, desencadeou um processo de corrosão em alguns componentes internos (Figura 17).

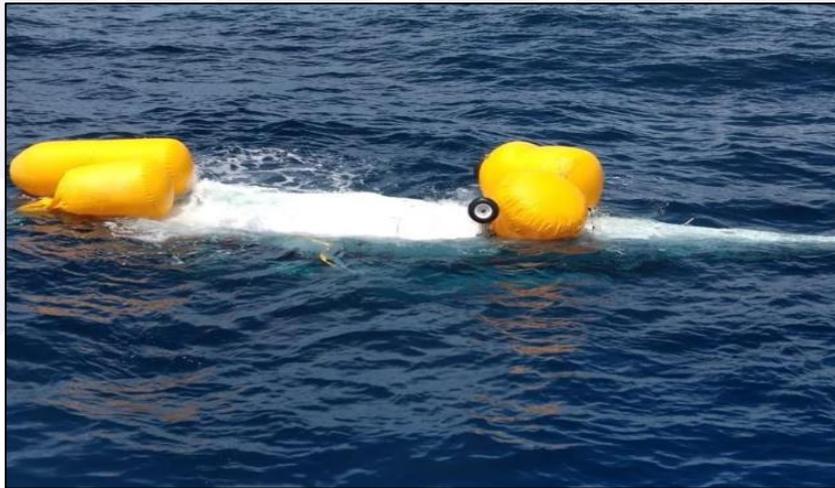
Os flutuadores do PR-LCT foram acionados automaticamente, após a queda, e mantiveram o helicóptero na superfície marítima, no dorso, com a fuselagem parcialmente submersa (Figura 22).

Figura 22 - Vista do PR-LCT, após a queda, com destaque para os quatro flutuadores de emergência inflados, sustentando o helicóptero na superfície do mar.

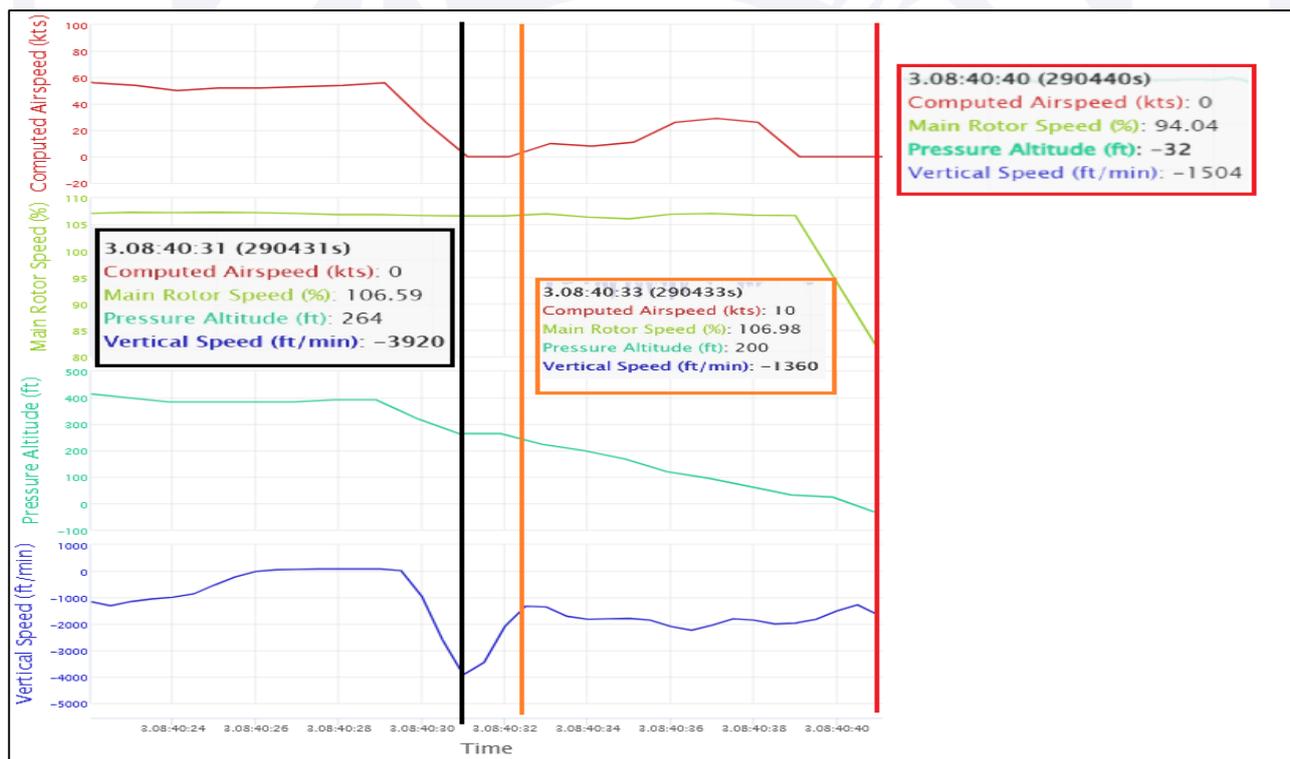
Figura 25 - Informações extraídas do MPFR.

Da mesma forma, observou-se que a aeronave chegou a vivenciar uma velocidade vertical de 3.920 ft/min, com 0 kt de velocidade a 264 ft AGL (Figura 25).

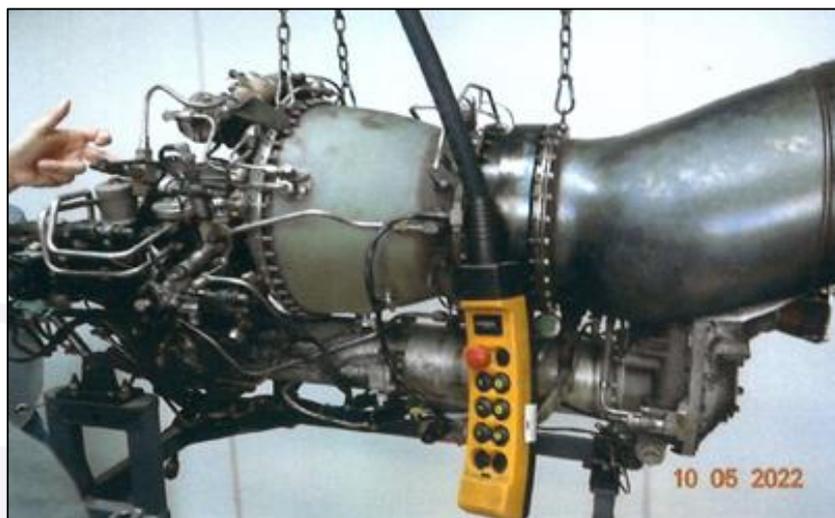
Figura 28 - Vista lateral esquerda do motor SN 42326TEC.

Na inspeção inicial do motor SN 42326TEC, verificou-se que as conexões das tubulações de óleo lubrificantes e pneumáticas estavam torquadas corretamente, não tendo sido identificado vazamento anormal de óleo ou ar (Figura 28).

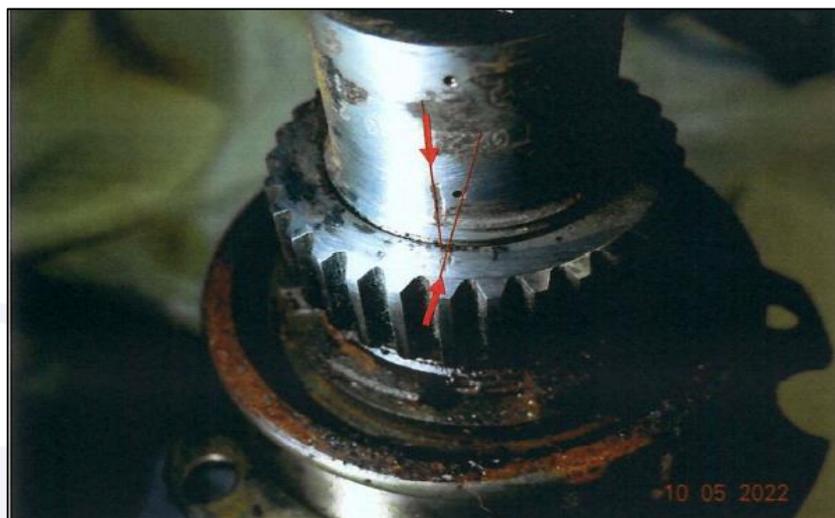
Figura 30 - Vista do desalinhamento das marcas entre o pinhão de entrada do módulo 05 do motor SN 42326TEC e o eixo.

O desalinhamento observado nas marcas do pinhão de entrada e da porca estriada desse módulo indicou que o motor estava funcionando e os sistemas que estavam sendo acionados sofreram parada brusca (Figura 30).

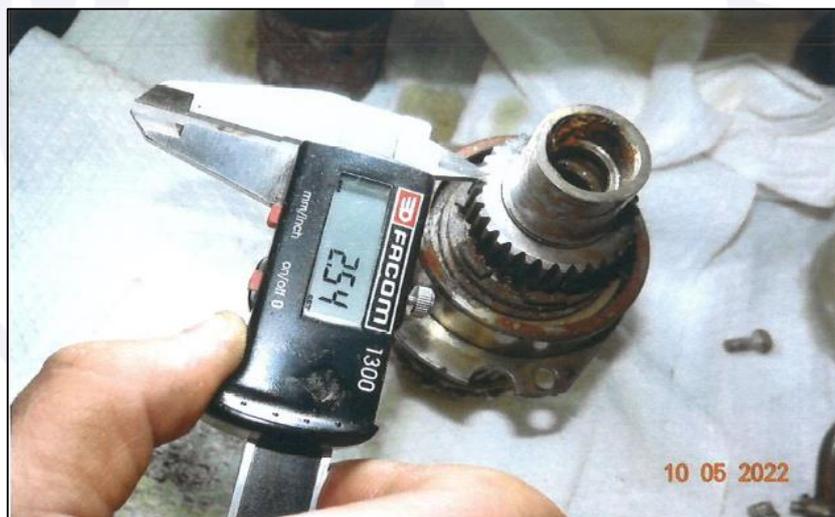
Figura 31 - Medição do desalinhamento de 2,54 mm observado entre marcas.

É importante destacar que tais marcas somente se desalinham em operação quando o motor apresenta funcionamento normal, com desenvolvimento de potência, e o conjunto sofre parada brusca. No caso desse motor, o desalinhamento era superior a 2 mm (Figura 31).
