COMANDO DA AERONÁUTICA
CENTRO DE INVESTIGAÇÃO E PREVENÇÃO DE
ACIDENTES AERONÁUTICOS

RELATÓRIO FINAL SIMPLIFICADO

DADOS DA OCORRÊNCIA						
DATA - HORA		INVESTIGAÇÃO		SUMA N°		
15 MAIO 2017 - 15:50 (UTC)		SERIPA I		IG-130/CENIPA/2017		
CLASSIFICAÇÃO		TIPO(S)		SUBTIPO(S)		
INCIDENTE GRAVE		[RE] EXCURSÃO DE PISTA		NIL		
LOCALIDADE		MUNICÍPIO		UF	COORDENADAS	
AERÓDROMO DA FAZENDA GESSO INTEGRAL (SJAH)		GRAJAÚ		MA	05°46'26"S	046°09'53"W

DADOS DA AERONAVE					
MATRÍCULA		FABRICANTE		MODELO	
PR-LFF		CIRRUS DESIGN		SR22	
OPERADOR			REGISTRO		OPERAÇÃO
PARTICULAR			TPP		PRIVADA

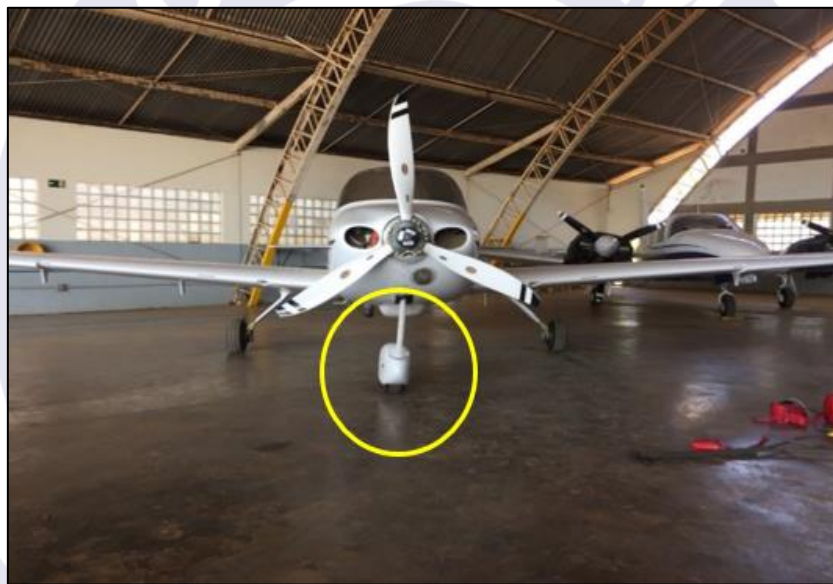
A aeronave teve danos leves nos trens de pouso.

O piloto realizou uma inspeção visual e constatou danos nas polainas (carenagens) dos trens de pouso do avião. No entanto, posteriormente verificou-se que houve empeno no trem de pouso de nariz (Figura 1).

Figura 1 - Aeronave no hangar da organização de manutenção com detalhe do empeno do trem de pouso do nariz.
