COMANDO DA AERONÁUTICA
CENTRO DE INVESTIGAÇÃO E PREVENÇÃO DE
ACIDENTES AERONÁUTICOS

RELATÓRIO FINAL SIMPLIFICADO

DADOS DA OCORRÊNCIA			
DATA - HORA	INVESTIGAÇÃO	SUMA N°	
19MAR2022 - 10:56 (UTC)	SERIPA III	A-035/CENIPA/2022	
CLASSIFICAÇÃO	TIPO(S)		
ACIDENTE	[RI] INCURSÃO EM PISTA		
LOCALIDADE	MUNICÍPIO	UF	COORDENADAS
FAZENDA SACO DE TAPERA (SSOT)	SÃO ROMÃO	MG	16°21'00"S 045°20'32"W

DADOS DA AERONAVE		
MATRÍCULA	FABRICANTE	MODELO
PR-LFF	CIRRUS DESING	SR22
OPERADOR	REGISTRO	OPERAÇÃO
PARTICULAR	TPP	PRIVADA

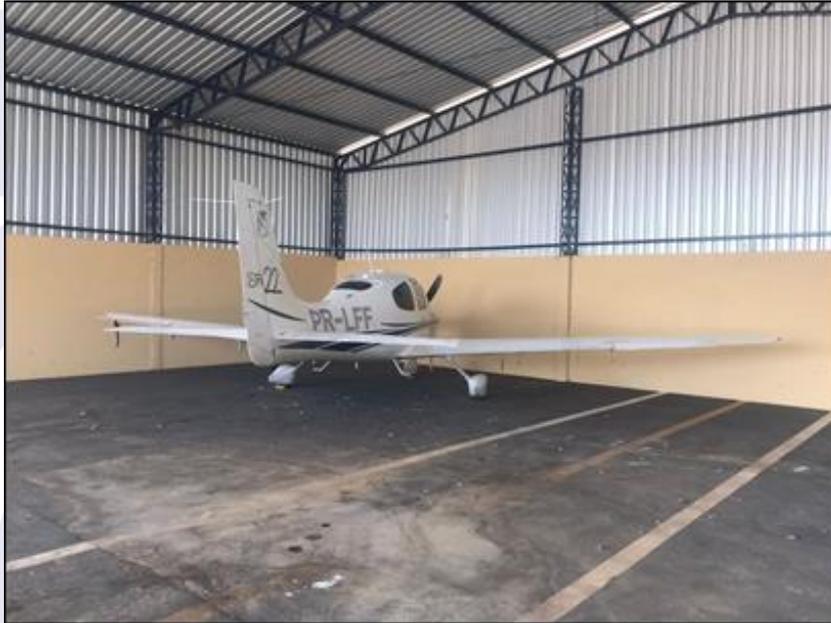
Figura 1 - Vista da aeronave PR-LFF estacionada dentro de um hangar após o acidente.

O PIC afirmou que, quando a aeronave atingiu uma altura segura, realizou uma inspeção visual e verificou que havia danos na ponta da asa esquerda, embora tenha constatado que seu desempenho parecia normal.

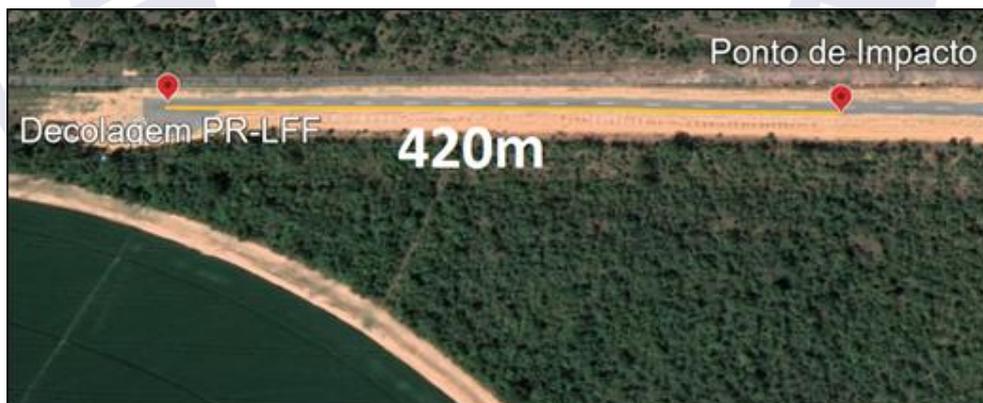
Entre o início da decolagem e o momento em que o pedestre foi atingido, o PR-LFF percorreu, aproximadamente, 420 m.

Figura 2 - Croqui da ocorrência. Fonte: Adaptado de *Google Earth*.

Tendo em vista essa distância, considerou-se normal o fato de não ter sido percebida a movimentação irregular de uma pessoa próximo à pista, especialmente no caso do PIC, que, durante a decolagem, tinha a atenção concentrada na operação da aeronave.

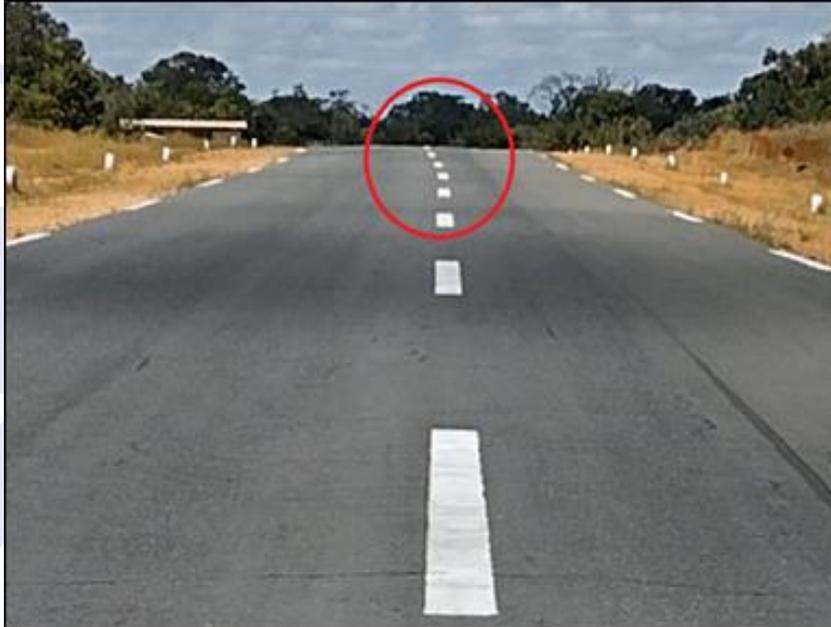
No entanto, no curso da ação inicial de investigação, verificou-se que a pista possuía uma faixa asfaltada de, aproximadamente, 10 m.

Os investigadores também observaram que a linha central da pista não era reta e, por essa razão, havia variações na largura das faixas de asfalto à esquerda e à direita dessa marcação (Figura 3).

Figura 3 - Imagem da pista. No detalhe destacado pelo círculo vermelho, o desvio da faixa central para a esquerda.

A investigação também observou que a pista possuía variações de largura e a faixa central tinha um alinhamento irregular. Além disso, não havia sinalizações adequadas ou restrições de acesso que evitassem a presença de pessoas não autorizadas na área operacional.

Divulgar os ensinamentos colhidos na presente investigação ao operador do Aeródromo da Fazenda Saco da Tapera (SSOT), no intuito de orientá-lo a manter atualizadas as informações sobre o aeródromo, assim como tentar evitar o ingresso de pessoas nas áreas operacionais por meio de sinalizações e/ou restrições de acesso.

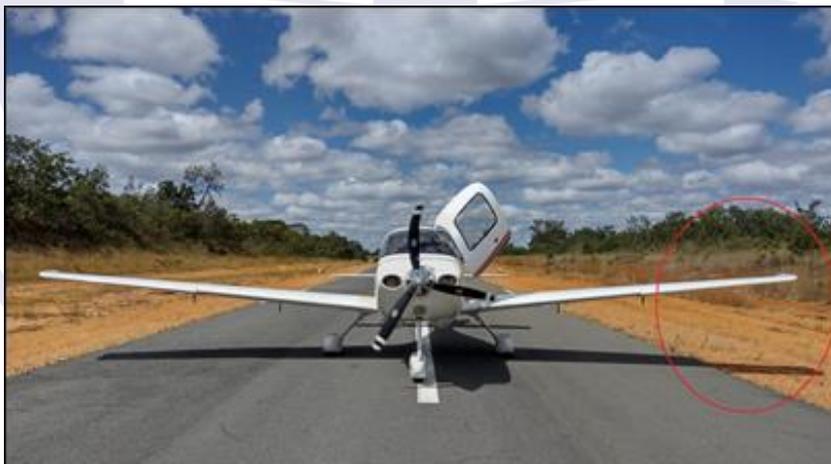
A envergadura da aeronave Cirrus SR22 era de 12,86 m, o que fazia com que as pontas das asas ultrapassassem os limites da faixa de asfalto e invadissem a área de terra (Figura 4).

Figura 4 - Vista de outra aeronave modelo SR22 mostrando a ponta da asa esquerda fora da faixa de pista asfaltada.

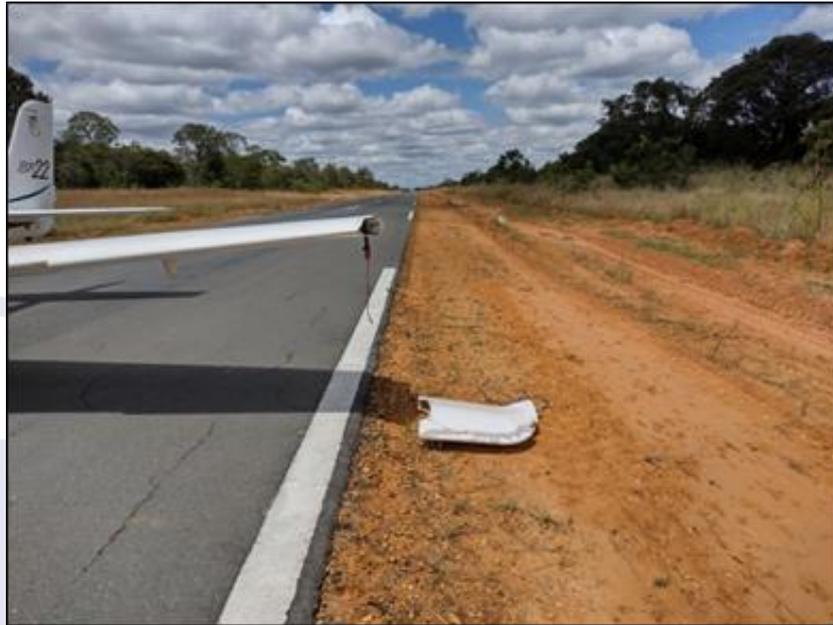
A Figura abaixo mostra a aeronave acidentada parada na pista com a ponta da asa esquerda danificada, reforçando a hipótese de que o motorista se posicionou inadvertidamente em uma zona perigosa, por acreditar estar fora do alcance da aeronave, quando, na realidade, a largura da faixa de asfalto em relação à envergadura da aeronave o colocou diretamente em risco.

Figura 5 - Vista da aeronave acidentada no local do impacto contra o pedestre.

Dessa forma, é possível que o pedestre, concentrado em registrar a decolagem, tenha tido a percepção equivocada que estaria seguro ao se posicionar fora da faixa asfaltada por não conhecer a envergadura da aeronave.

Essas circunstâncias contribuíram para o ingresso inadvertido do pedestre na área de operação do PR-LFF durante a decolagem, o que caracterizou a participação da infraestrutura aeroportuária como um fator contribuinte para este acidente e resultou no impacto da asa esquerda do avião contra essa pessoa.
