COMANDO DA AERONÁUTICA
CENTRO DE INVESTIGAÇÃO E PREVENÇÃO DE
ACIDENTES AERONÁUTICOS

RELATÓRIO FINAL SIMPLIFICADO

DADOS DA OCORRÊNCIA			
DATA - HORA	INVESTIGAÇÃO	SUMA N°	
29ABR2018 - 15:00 (UTC)	SERIPA VI	A-077/CENIPA/2018	
CLASSIFICAÇÃO	TIPO(S)		
ACIDENTE	[LOC-I] PERDA DE CONTROLE EM VOO		
LOCALIDADE	MUNICÍPIO	UF	COORDENADAS
AERÓDROMO NACIONAL DE AVIAÇÃO (SWNV)	GOIÂNIA	GO	16°37'32"S 049°20'54"W

DADOS DA AERONAVE		
MATRÍCULA	FABRICANTE	MODELO
PR-LNL	ROBINSON HELICOPTER	R44 II
OPERADOR	REGISTRO	OPERAÇÃO
PARTICULAR	TPP	PRIVADA

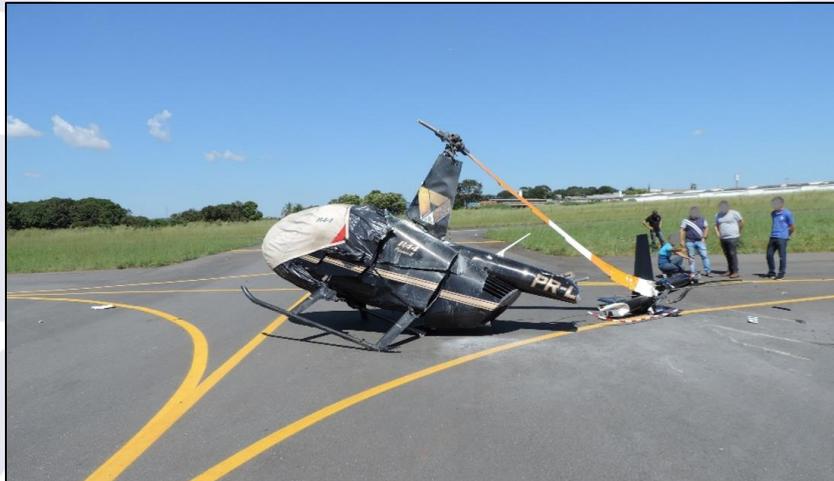
Durante voo de balanceamento das pás do rotor principal, a cerca de 2 m do solo, sobre a *taxiway* principal do Aeródromo Nacional de Aviação (SBNV), Goiânia, GO, o piloto perdeu o controle da aeronave, colidindo contra o solo.

A aeronave teve danos substanciais.

Figura 1 - Vista geral da aeronave após o acidente.

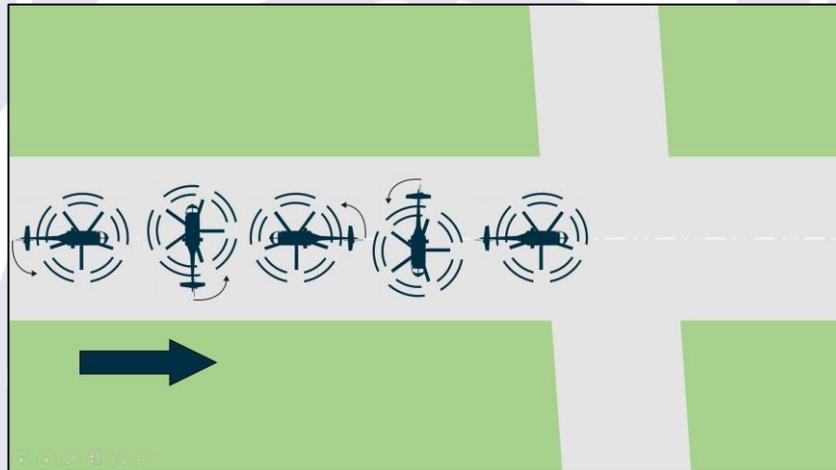
Porém, segundo relatos de observadores que se encontravam em SBNV, no retorno para o hangar após o voo de balanceamento das pás, o PIC realizou uma manobra popularmente conhecida entre os pilotos como “bailarina”, na qual se comanda um giro de 360 graus mantendo o eixo de deslocamento à frente (Figura 2).

Figura 2 - Manobra executada pelo PIC, segundo observadores que se encontravam no local do acidente.

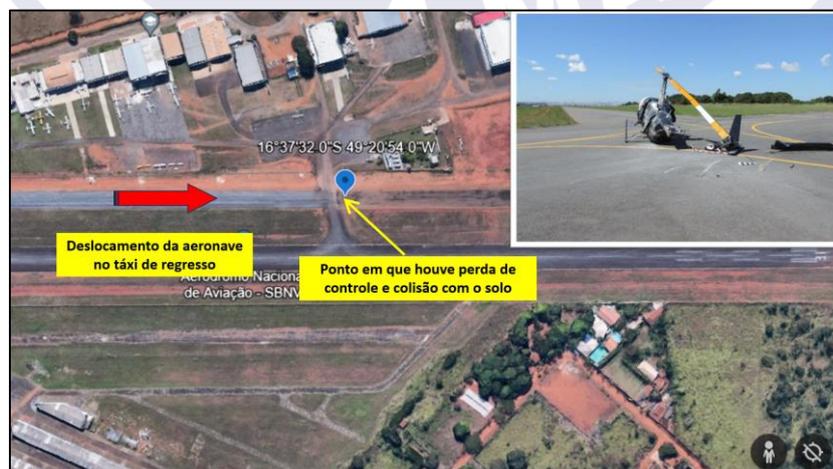
Ainda segundo os observadores, quando o helicóptero passava pela posição em que o vento estava de cauda, teria havido aumento da velocidade de giro e a consequente perda de controle da aeronave, culminando com o choque do R44 contra o solo, na própria *taxiway* (Figura 3).

Figura 3 - Sentido de deslocamento da aeronave e ponto de colisão contra o solo.

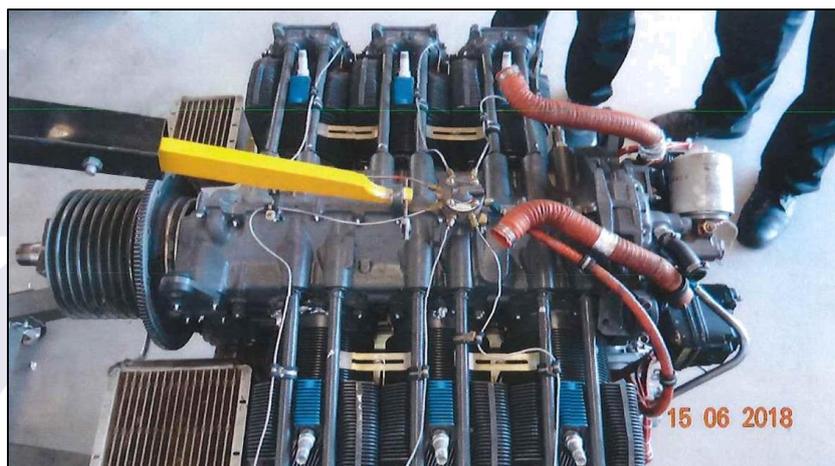
Em virtude do bom estado geral do motor, decidiu-se pela sua instalação no banco de provas com o objetivo de realizar teste funcional para identificar eventual falha que pudesse ter contribuído para a ocorrência (Figuras 4 e 5).

Figura 4 - Condições gerais do motor após o acidente.

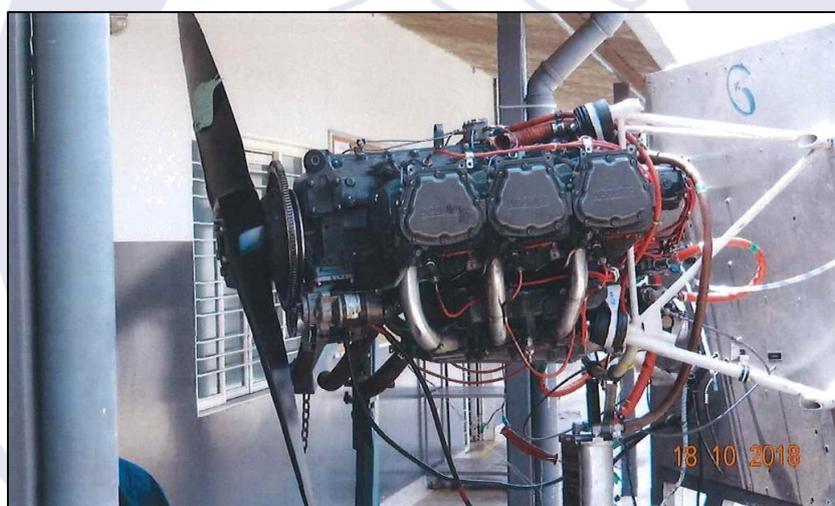
Figura 5 - Motor instalado no banco de provas pronto para giro.

Após a instalação do motor no banco de provas, ele foi acionado e aquecido a uma rotação de 1.390 RPM por nove minutos, tendo sido verificado que seus parâmetros de funcionamento estavam normais. Após isso, o motor foi desligado para verificação visual.

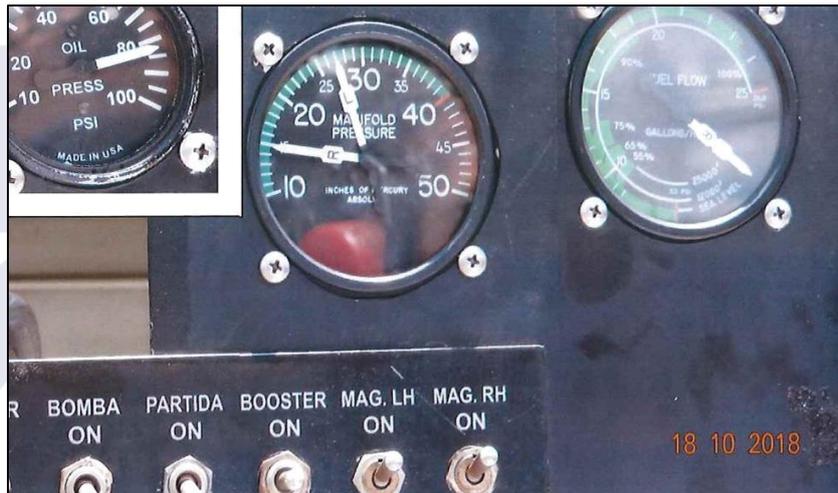
O relatório técnico concluiu que, durante os 25 minutos do teste em banco de provas, o motor desenvolveu potência normalmente e todos os seus parâmetros de operação permaneceram dentro dos limites estabelecidos pelo fabricante, não sendo detectadas falhas de ignição e de alimentação de combustível. A compressão medida nos seis cilindros foi considerada normal (Figura 6).

Figura 6 - Pressão de óleo e rotação do motor normais com 100% de RPM.
