COMANDO DA AERONÁUTICA
CENTRO DE INVESTIGAÇÃO E PREVENÇÃO DE
ACIDENTES AERONÁUTICOS

RELATÓRIO FINAL SIMPLIFICADO

DADOS DA OCORRÊNCIA								
DATA - HORA		INVESTIGAÇÃO		SUMA N°				
04AGO2019 - 20:00 (UTC)		SERIPA I		A-116/CENIPA/2019				
CLASSIFICAÇÃO		TIPO(S)						
ACIDENTE		[UNK] INDETERMINADO						
LOCALIDADE		MUNICÍPIO		UF	COORDENADAS			
RIO AMAZONAS		ORIXIMINÁ		PA	01°57'22"S	055°57'29"W		
DADOS DA AERONAVE								
MATRÍCULA		FABRICANTE			MODELO			
PR-MCD		PIPER AIRCRAFT			PA-31-350			
OPERADOR				REGISTRO		OPERAÇÃO		
ARACAVOOS TÁXI AÉREO E TURISMO LTDA.				TPP		PRIVADA		
PESSOAS A BORDO / LESÕES / DANOS À AERONAVE								
A BORDO		LESÕES					DANOS À AERONAVE	
		Ileso	Leve	Grave	Fatal	Desconhecido		
Tripulantes	2	-	2	-	-	-	Nenhum	
Passageiros	-	-	-	-	-	-	Leve	
Total	2	-	2	-	-	-	X Substancial	
							Destruída	
Terceiros	-	-	-	-	-	-	Desconhecido

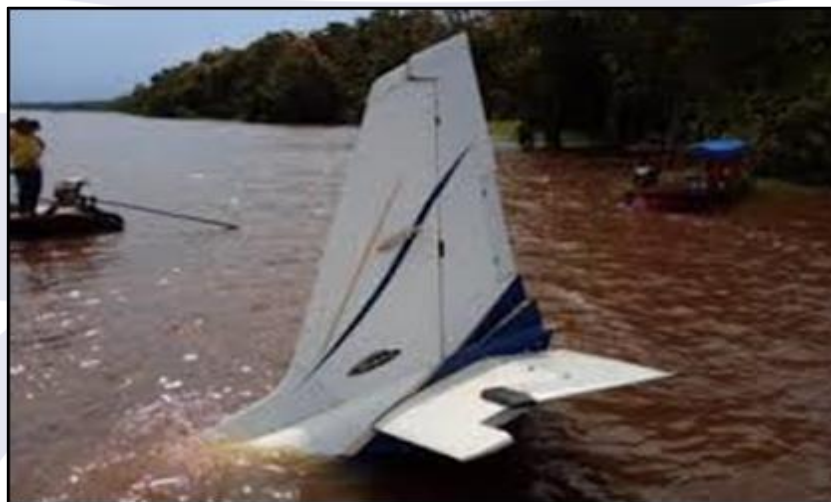
Figura 1 - Foto extraída da *internet* mostrando a aeronave parcialmente submersa.

A aeronave teve danos substanciais.

Logo após o abandono da aeronave por parte dos pilotos, o PR-MCD submergiu no Rio Amazonas, comprometendo a coleta de dados.
