COMANDO DA AERONÁUTICA
CENTRO DE INVESTIGAÇÃO E PREVENÇÃO DE
ACIDENTES AERONÁUTICOS

RELATÓRIO FINAL
A-160/CENIPA/2023

OCORRÊNCIA:	ACIDENTE
AERONAVE:	PR-MCL
MODELO:	510
DATA:	15DEZ2023

O presente Relatório Final refere-se ao acidente com a aeronave PR-MCL, modelo 510, ocorrido em 15DEZ2023, tipificado como “[RE] Excursão de pista”.

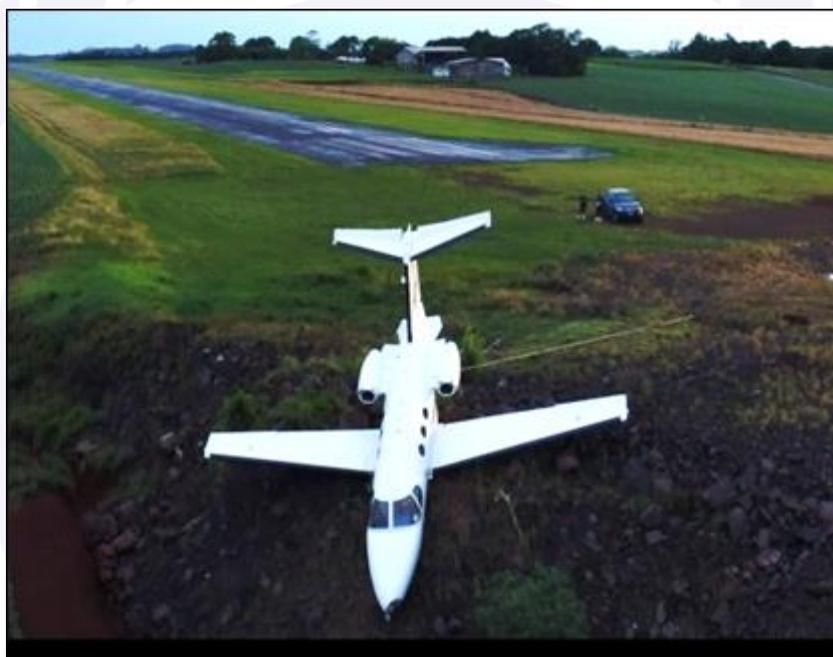
Figura 1 - Vista da aeronave após a parada total.

A aeronave teve danos substanciais. O piloto saiu ileso.

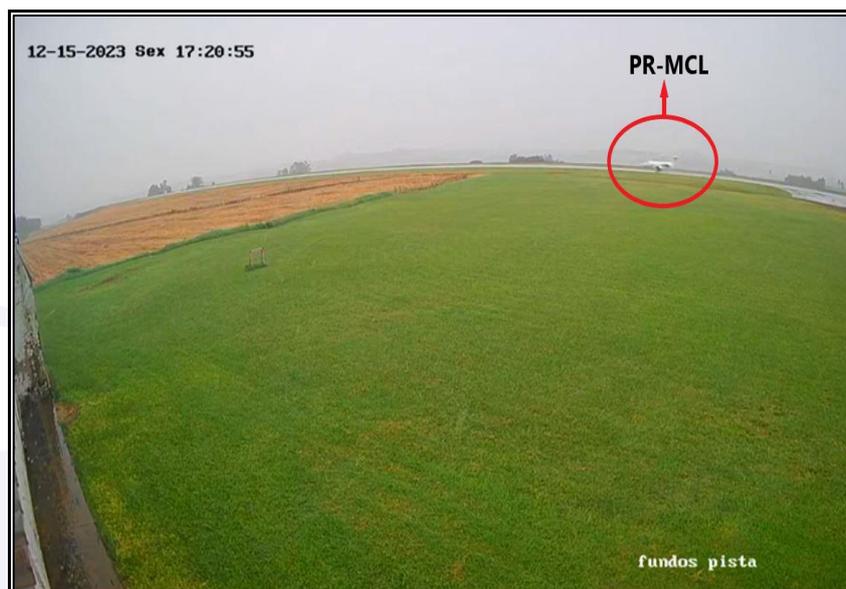
Imagens das câmeras de segurança do aeródromo mostraram que chovia e que a pista estava molhada no momento do pouso que culminou no acidente. As imagens mostraram, também, a presença de camada de nuvens baixas, além de restrição de visibilidade horizontal e vertical. Na Figura 5, é possível visualizar as condições de céu encoberto e de chuva no Aeródromo SSIJ, durante o pouso do PR-MCL que culminou no acidente.

Figura 5 - Condições meteorológicas do Aeródromo Ijuí no momento do pouso.
Fonte: imagem de câmera de segurança de aeródromo.

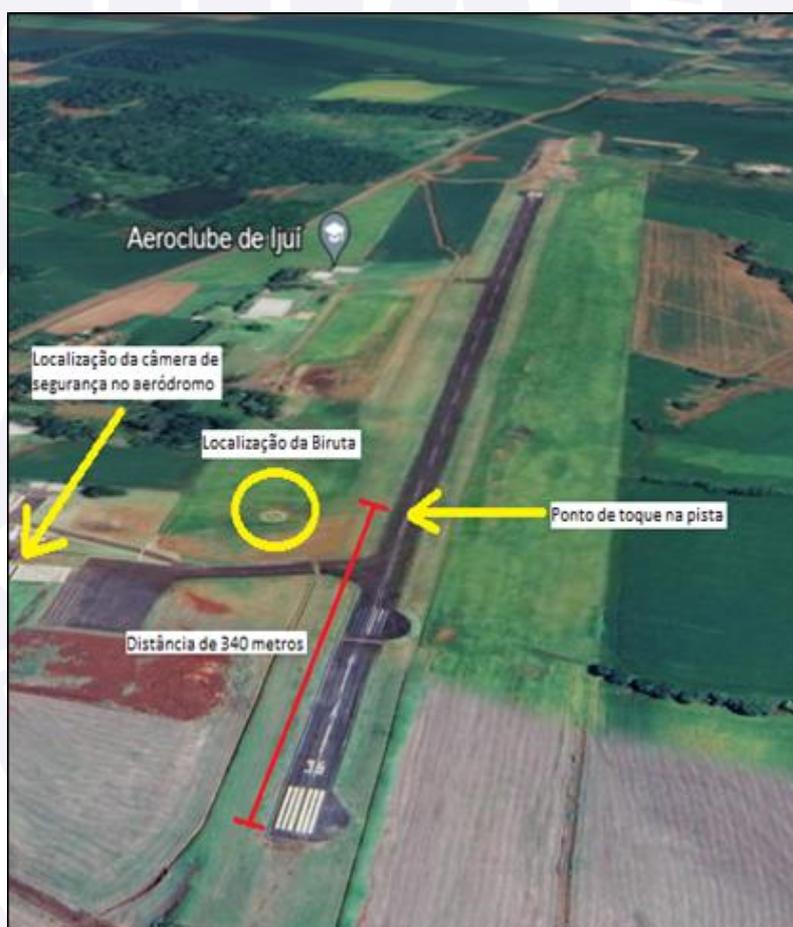
O pouso ocorreu no sentido da pista 36. O ponto de toque da aeronave se deu, aproximadamente, 340 m após a cabeceira 36, o que também era compatível com as marcas de pneu encontradas na pista.

A Figura 6 ilustra uma vista geral do aeródromo, incluindo o ponto estimado de toque da aeronave na pista.

Figura 6 - Vista geral do Aeródromo Ijuí.
Fonte: adaptado de *GoogleEarth*.

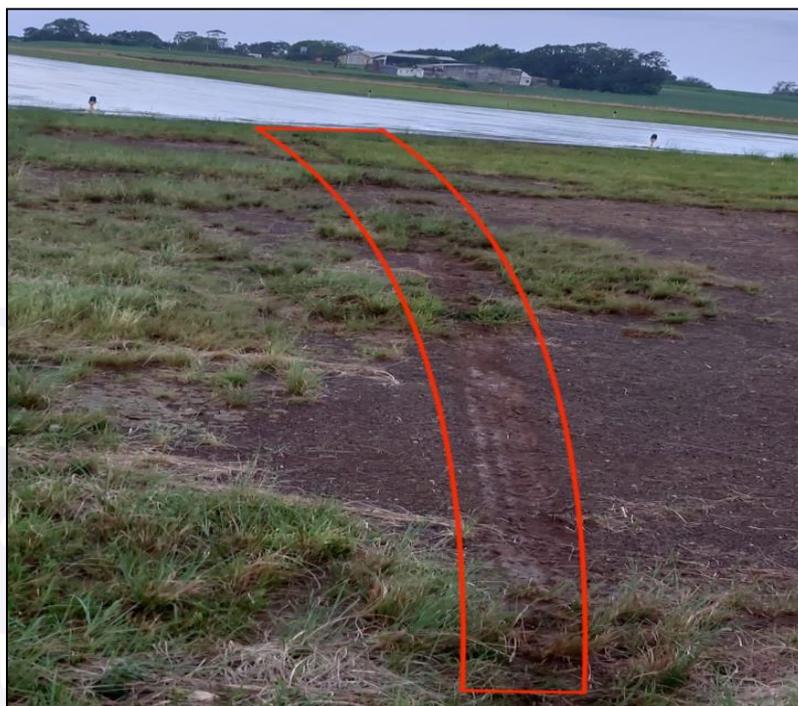
Após a excursão de pista pela cabeceira oposta, a aeronave percorreu 90 m em área descampada e cerca de 20 m em terreno com declive até a parada total. A parada final da aeronave ocorreu em atitude picada (aproximadamente 35°), após o impacto da parte frontal contra pedras no terreno.

Figura 7 - Trajetória da aeronave após a excursão da pista pela cabeceira 18 de SSIJ.

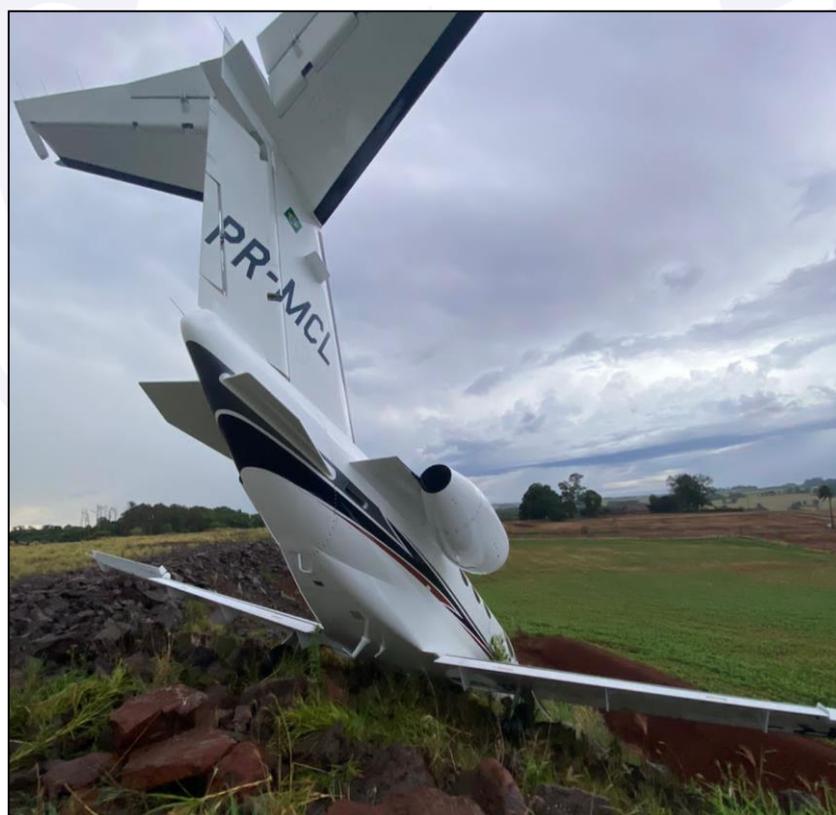
Houve danos no sistema hidráulico, nos trens de pouso principais, além do colapso do trem de pouso auxiliar. A fuselagem na parte inferior teve amassamentos em sua estrutura.

As seções central e traseira da fuselagem permaneceram preservadas, bem como o cone de cauda e seus componentes.

Figura 8 - Vista dos danos na aeronave após parada total.
