**COMANDO DA AERONÁUTICA**  
**CENTRO DE INVESTIGAÇÃO E PREVENÇÃO DE**  
**ACIDENTES AERONÁUTICOS**

**RELATÓRIO FINAL**  
**A-036/CENIPA/2017**

<b>OCORRÊNCIA:</b>	<b>ACIDENTE</b>
<b>AERONAVE:</b>	<b>PR-MEY</b>
<b>MODELO:</b>	<b>S-76C</b>
<b>DATA:</b>	<b>01MAR2017</b>

O presente Relatório Final refere-se ao acidente com a aeronave PR-MEY, modelo S-76C, ocorrido em 01MAR2017, classificado como “[ARC] Contato anormal com a pista | Pouso brusco”.

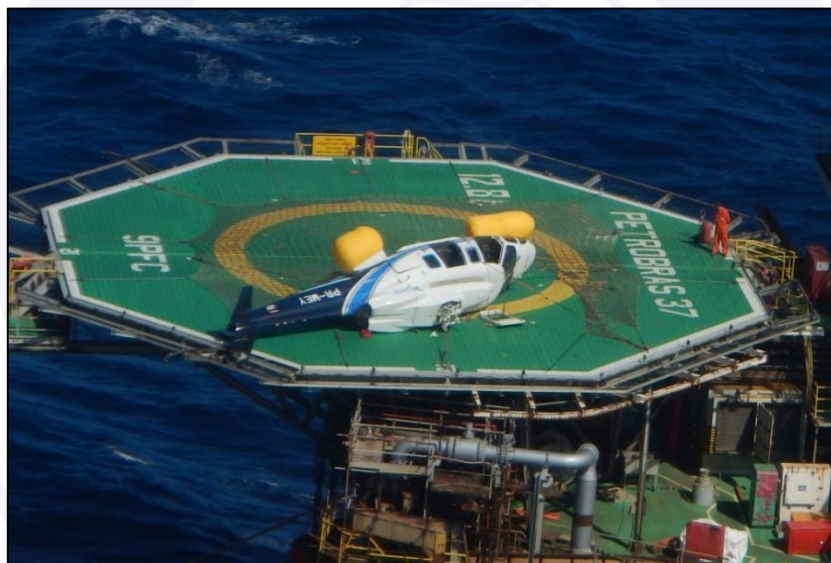
Na aproximação para pouso na P-37, ocorreu um afundamento excessivo da aeronave, seguido de um pouso brusco, culminando com o seu tombamento sobre o *helideck*.

Figura 1 - Vista aérea da aeronave no local da ocorrência.

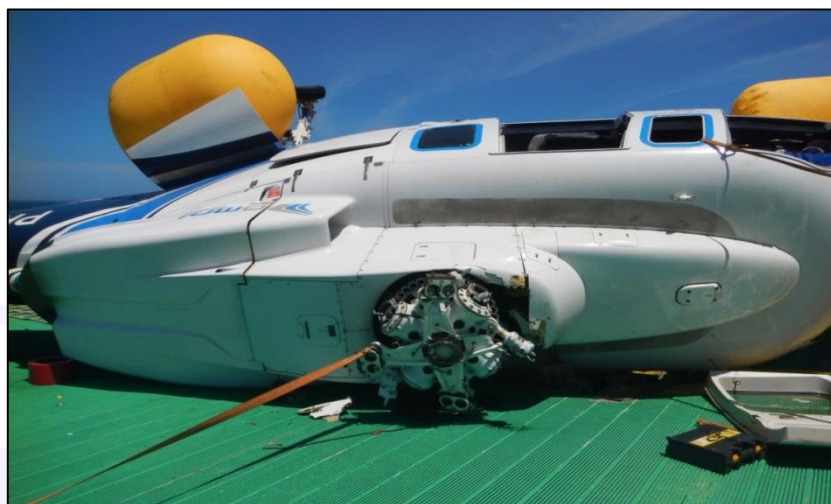
A aeronave teve danos substanciais no rotor principal, no rotor de cauda, no trem de pouso e danos internos no motor em função da parada brusca dos rotores, além de deformações na fuselagem.

Figura 2 - Vista da aeronave, com destaque para os danos na cabeça do rotor principal.

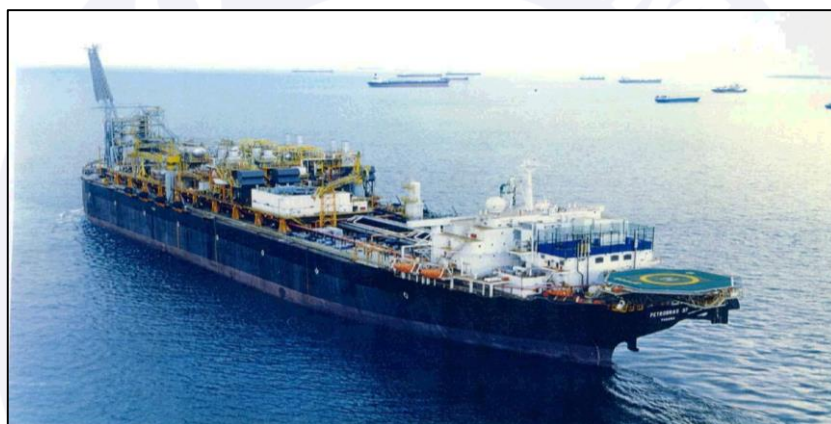
Figura 3 - Vista do *helideck* na parte traseira da plataforma P-37.

A altura do *helideck* da P-37, de acordo com as informações disponíveis no sítio eletrônico da Petrobras na internet, era de 34 metros (ou 113 ft).

A altura do *helideck* da P-37, de acordo com a versão impressa do *Helideck Limitation List* (HLL - Lista de Limitações de *Helideck*), documento disponível às empresas da aviação *offshore* para coordenações de voo, era de 19 metros (ou 63 ft).

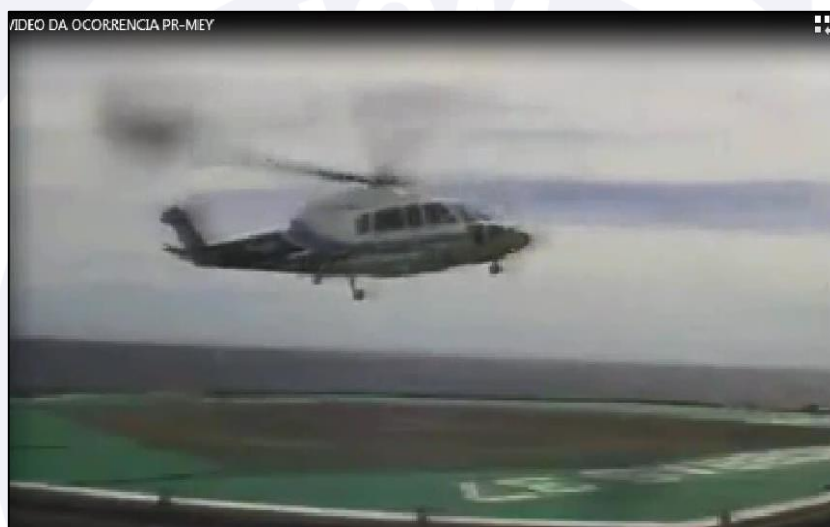
Figura 4 - *Frame* da filmagem, destacando a aproximação da aeronave para pouso no *helideck*.

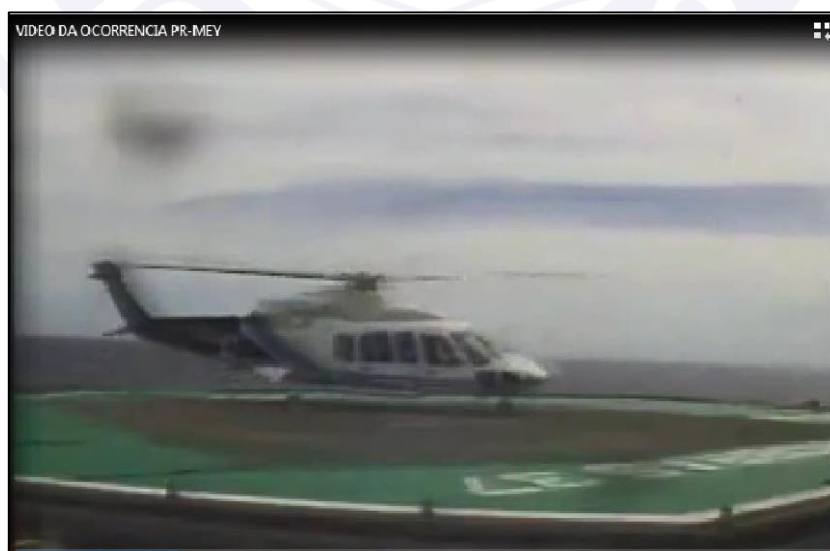
O pouso aconteceu em atitude de rolagem à esquerda (aproximadamente 5°), causando o toque do trem de pouso esquerdo antes do direito sobre o *helideck*. Em seguida, houve o tombamento do helicóptero à direita e a quebra das pás do rotor principal e do rotor de cauda, além de danos na estrutura da aeronave.

Figura 5 - *Frame* da filmagem, destacando o instante do toque brusco da aeronave no *helideck*.

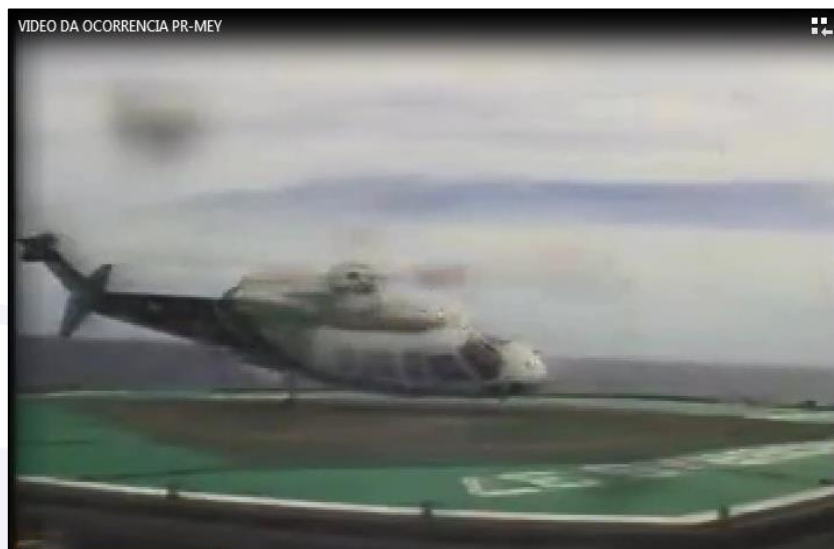
Figura 6 - *Frame* da filmagem, destacando o tombamento da aeronave após o pouso brusco.

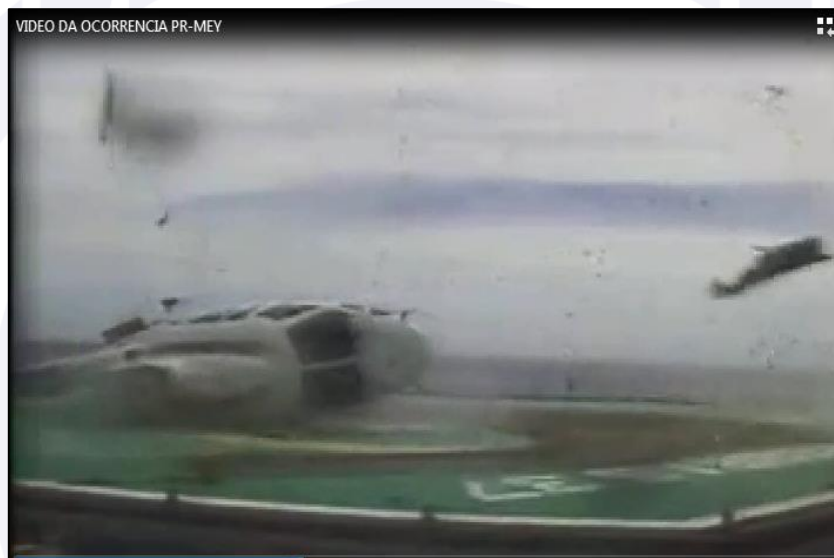
Figura 7 - *Frame* da filmagem, destacando a aeronave tombada e a colisão das pás dos rotores principal e de cauda contra a superfície do *helideck* após o pouso brusco.

Após o tombamento da aeronave, houve a quebra das pás do rotor principal, do rotor de cauda, além de danos na sua estrutura.

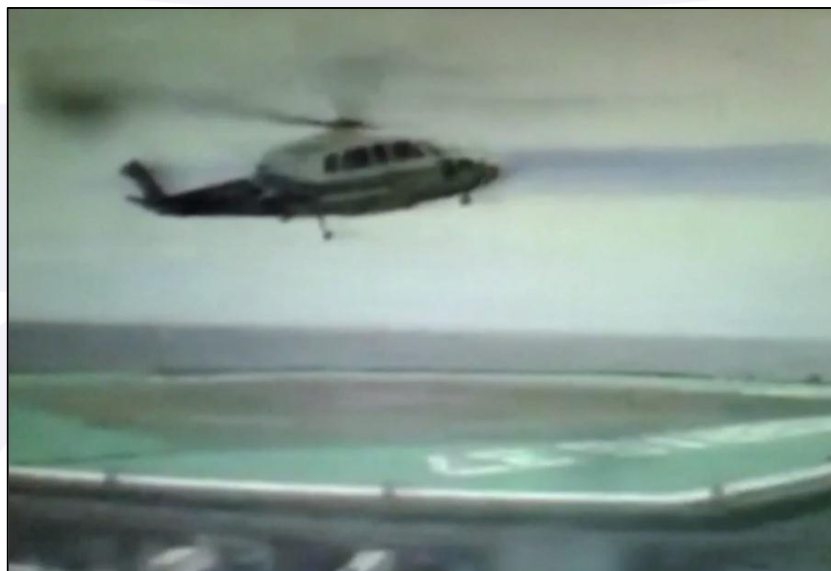
A imagem do vídeo indicava, ainda, que a proa da aeronave, ao chegar sobre o *helideck*, estava orientada ligeiramente para a esquerda, utilizando-se como referência o nome da UM pintado sobre o *helideck* “PETROBRAS 37”, o qual era perpendicular ao aproamento do navio de 025°, conforme informado no *Helideck Report* (Figura 12).

Figura 12 - *Frame* da filmagem da câmera da P-37, destacando a inclinação da aeronave à esquerda durante a aproximação.

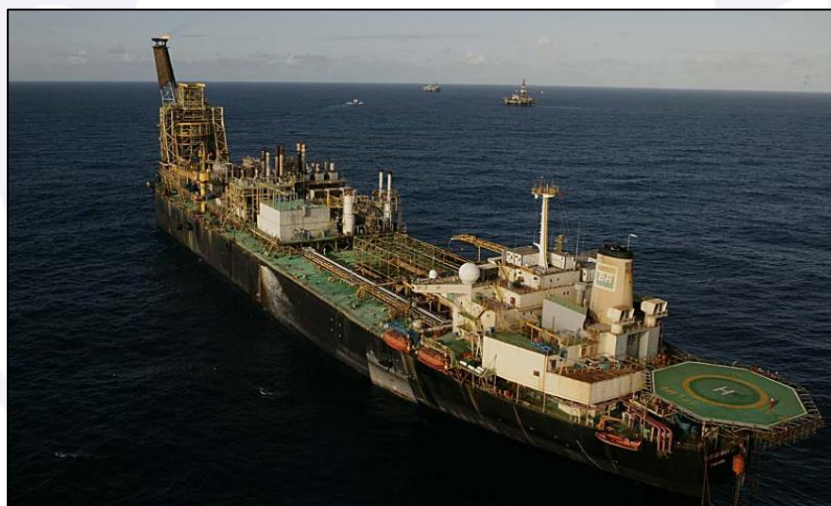
No dia 26AGO2011, a aeronave PR-SEC, operada pela Senior Táxi Aéreo, efetuou um pouso brusco no *helideck* da plataforma P-35, causando danos estruturais à aeronave.

Destaca-se que a P-35 possuía características similares às da P-37 (Figura 14).

Figura 14 - Vista do navio-plataforma P-35, com destaque para o *helideck* na popa da embarcação.
