COMANDO DA AERONÁUTICA
CENTRO DE INVESTIGAÇÃO E PREVENÇÃO DE
ACIDENTES AERONÁUTICOS

RELATÓRIO FINAL
A-089/CENIPA/2017

OCORRÊNCIA:	ACIDENTE
AERONAVE:	PR-MFR
MODELO:	210M
DATA:	03JUL2017

O presente Relatório Final refere-se ao acidente com a aeronave PR-MFR, modelo 210M, ocorrido em 03JUL2017, classificado como “[SCF-PP] Falha ou mau funcionamento do motor | Falha do motor em voo”.

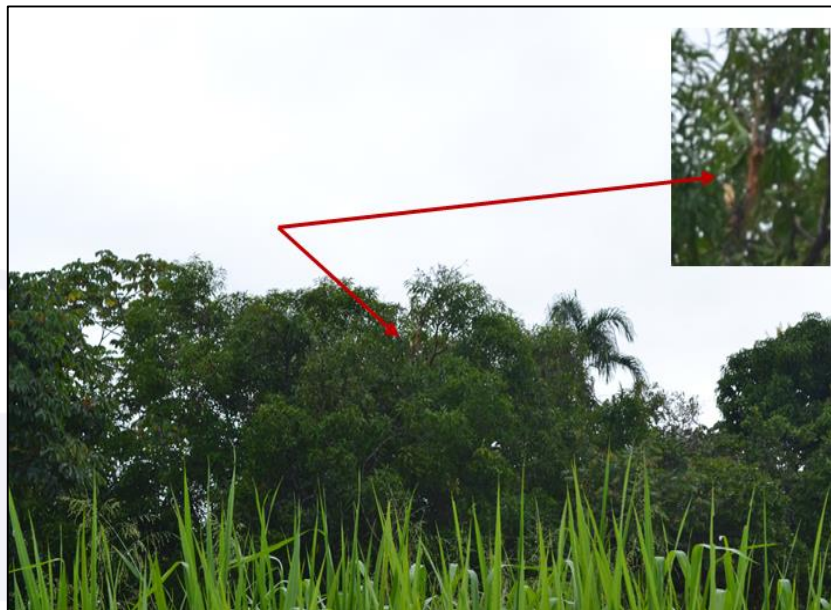
O primeiro impacto ocorreu em atitude cabrada, provocando a colisão do estabilizador horizontal esquerdo contra a copa de uma árvore (Figura 1), o que ocasionou o desprendimento do profundor esquerdo (Figuras 2 e 3).

Figura 1 - Vista do ponto de primeiro impacto.

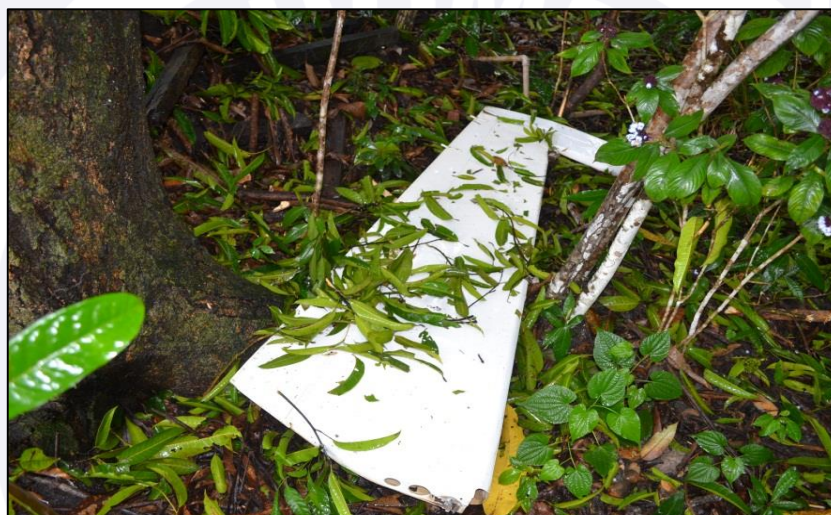
Figura 2 - Profundor esquerdo encontrado próximo ao local do primeiro impacto.

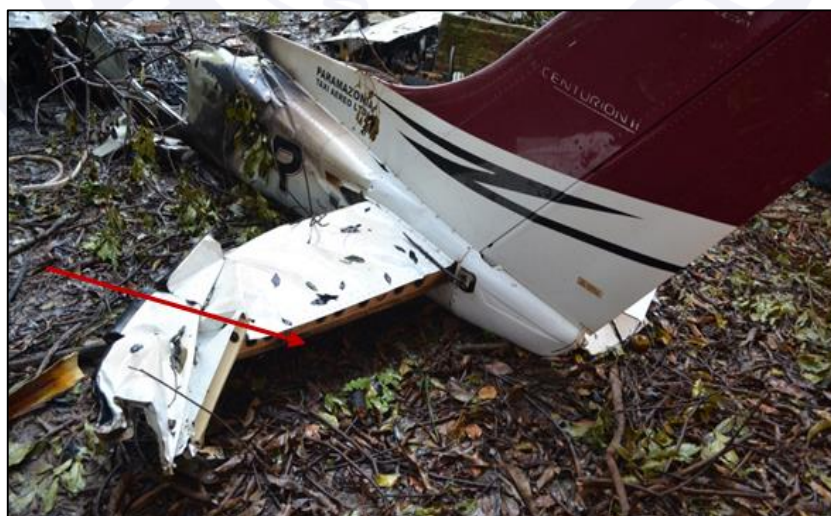
Figura 3 - Estabilizador horizontal esquerdo sem profundor.

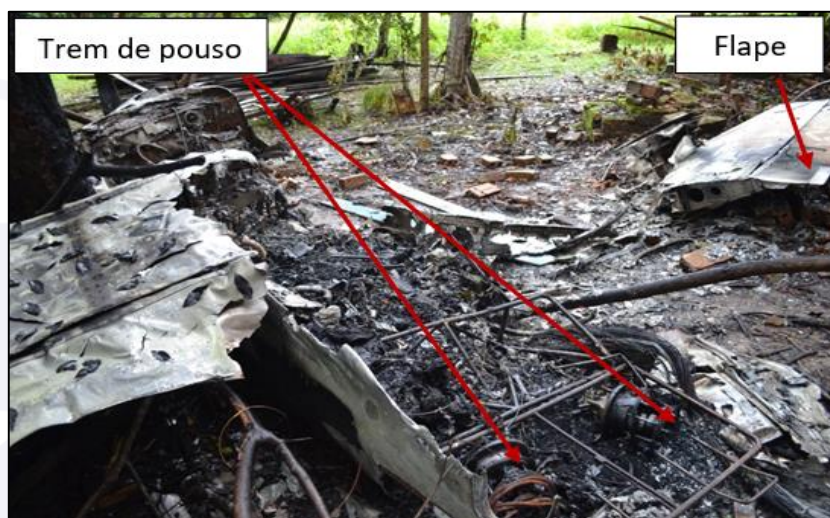
O trem de pouso, do tipo retrátil, e os flapes encontravam-se recolhidos (Figura 4). Não foi possível determinar a posição dos compensadores.

Figura 4 - Aeronave destruída pelo fogo. Trem de pouso e flapes recolhidos.

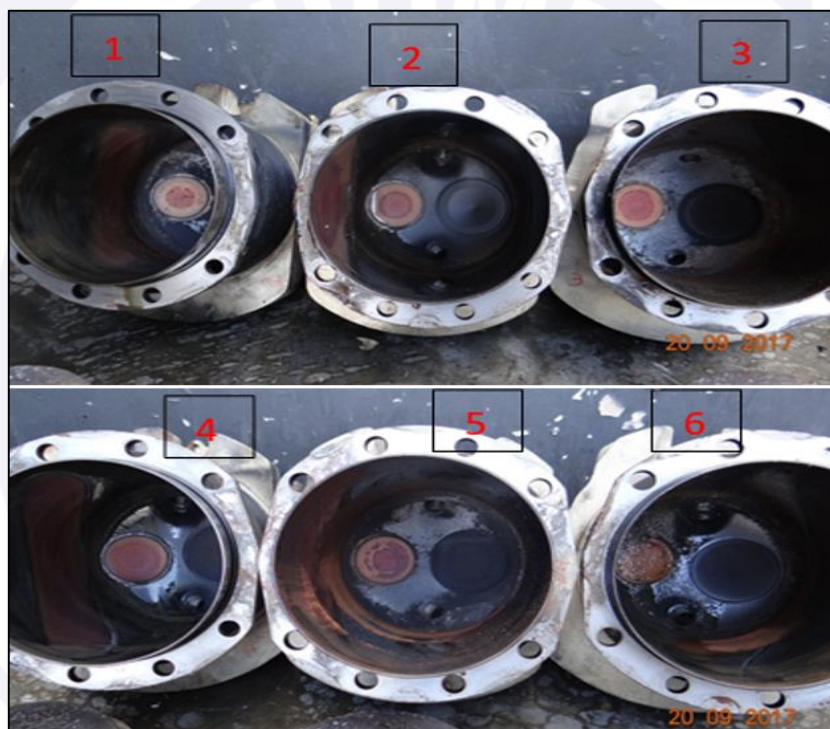
Durante a desmontagem do motor IO-520-L-12B, *Serial Number* (SN) 1002430, foi observado que todas as válvulas de escapamento dos cilindros estavam com coloração avermelhada (Figura 5).

Figura 5 - Interior dos cilindros. Válvulas de exaustão com coloração avermelhada.

Essa condição é consequência da operação do motor com mistura de combustível pobre, ou seja, ajuste do manete da mistura para uma relação de combustível e ar no cilindro com menos combustível. Esse procedimento permitia que o avião tivesse maior autonomia.

A diminuição do combustível além do recomendado em manual (mistura muito pobre), quando utilizado rotineiramente, causa maior desgaste do motor e a sua consequente perda gradual de potência ao longo do tempo.

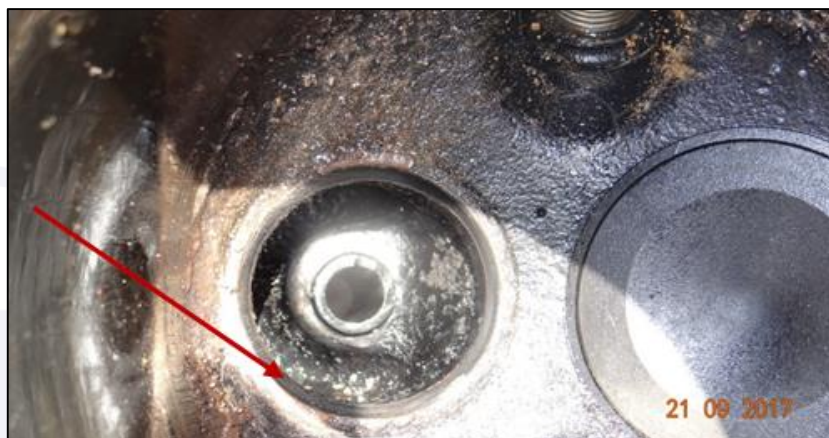
As sedes das válvulas dos cilindros 1, 3, e 6 estavam com coloração escura, resultante de mau assentamento (Figura 6).

Figura 6 - Sede da válvula com coloração escura.

A falta de potência do motor pode estar relacionada com vazamento nas válvulas dos cilindros 1, 4, 5 e 6, permitindo a fuga da mistura ar/combustível durante o tempo de compressão e provocando baixa eficiência na queima dentro da câmara de combustão. Os cilindros 1 e 4 não passaram no teste *GO/NO GO*.

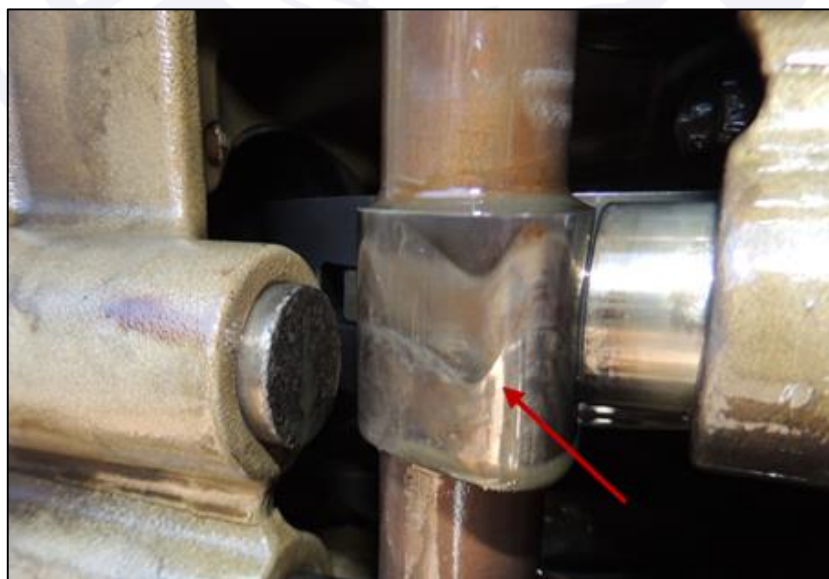
O conjunto de acionamento do comando de válvulas apresentou desgaste em um came do eixo de acionamento do comando de válvulas (Figura 8) e em três tuchos (Figura 9).

Figura 8 - Desgaste no came do eixo de acionamento do comando de válvulas.

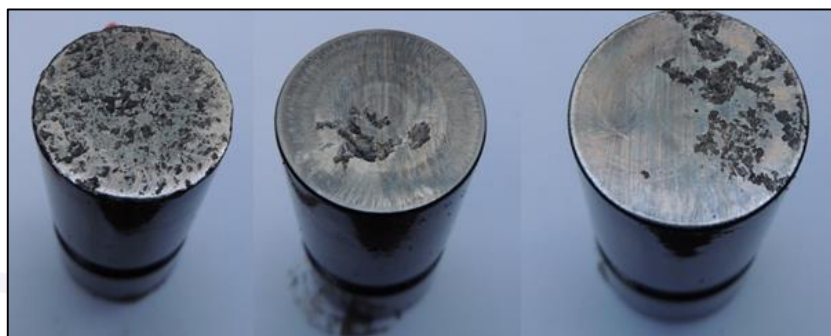
Figura 9 - Tuchos desgastados.

O desgaste observado nos tuchos hidráulicos poderia gerar micropartículas e estas não serem retidas pelos filtros de óleo primário e principal.

- k) as válvulas de exaustão dos cilindros 1, 4, 5 e 6 estavam com vazamento;
- l) três tuchos hidráulicos apresentavam desgaste excessivo;
- m) não havia manifesto de carga e relação de passageiros;

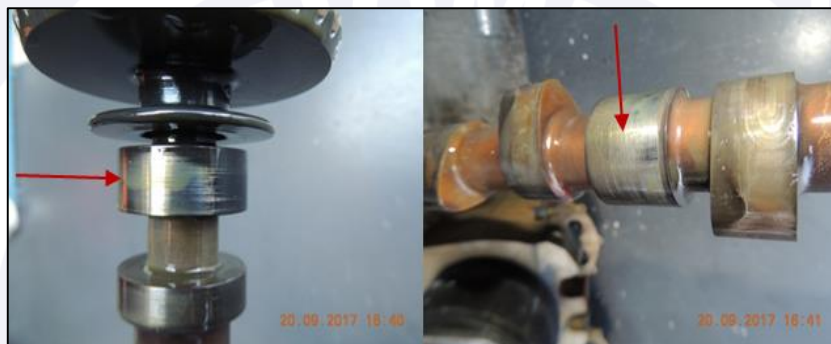
Elas seguiram o fluxo normal de lubrificação do motor, provocando riscos nos mancais de apoio do eixo de comando de válvulas (Figura 10), no mancal traseiro do eixo de manivelas (Figura 11) e na parte interior do corpo da bomba de óleo. Também foi observada limalha fina no óleo residual no cárter.

Figura 10 - Mancais de apoio do eixo de comando de válvulas.

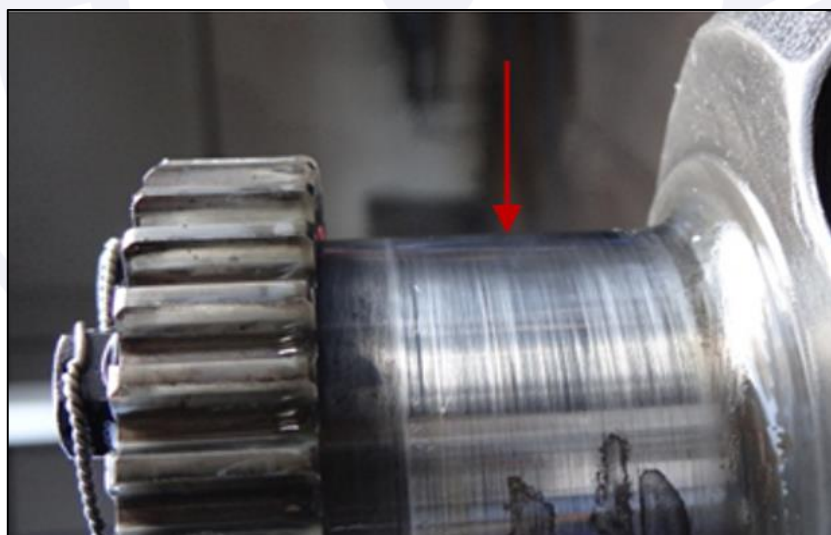
Figura 11 - Mancal traseiro do eixo de manivela.

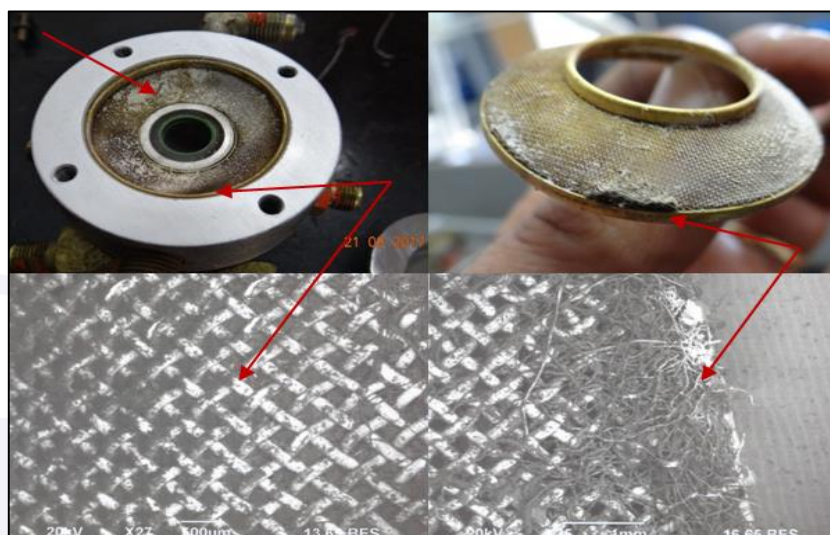
Foi encontrado um pó branco na tela do filtro do distribuidor de combustível e na parte inferior do diafragma do distribuidor (Figura 12). Após análise realizada em laboratório, foi constatado que a presença do resíduo estava bloqueando parcialmente a tela do filtro de combustível.

Figura 12 - Filtro do distribuidor de combustível com chumbo em pó.

Ainda, foi possível confirmar a presença de chumbo (Pb), resultante da degradação do combustível. Isto ocorre quando o combustível é armazenado ou transportado em recipiente claro, permitindo o contato com a luz do sol. Esse contato promove a precipitação, na forma de pó, do chumbo tetraetila do combustível.

Na última inspeção realizada (de 200 horas), havia uma tarefa de verificação do distribuidor de combustível (aranha) somente quanto a vazamentos. Não havia previsão de inspeção da tela do distribuidor.

A inspeção de 200 horas prevista no manual da aeronave previa a verificação do distribuidor de combustível (aranha), somente quando da ocorrência de vazamento, ou seja, caso ocorresse entupimento, sem vazamento, não havia inspeção *in loco* na tela.

Divulgar os ensinamentos colhidos na presente investigação, a fim de alertar operadores e organizações de manutenção sobre a importância de se verificar, durante os procedimentos de manutenção corretivas, as condições do sistema de combustível dos motores IO-520-L-12B não somente quanto a vazamentos, mas também quanto à possibilidade deste sistema estar contaminado por material estranho.

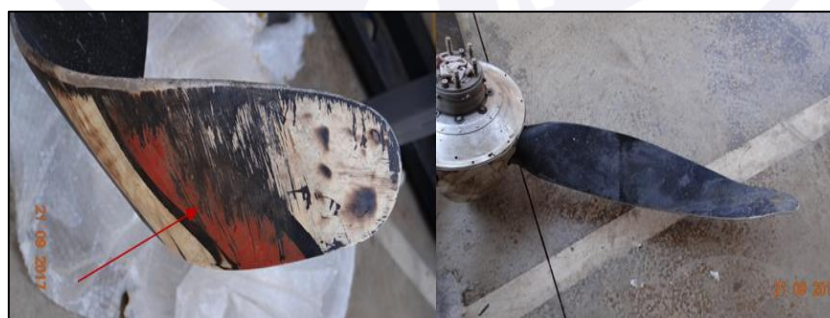
O conjunto de hélice estava com as pás amassadas para trás e com riscos transversais em suas extremidades (Figura 13). Isso denotou que, no momento do impacto contra o solo, o motor desenvolvia pouca potência, porém, na ação inicial, foi observado que a válvula dosadora estava na posição de potência máxima.

Figura 13 - Riscos e amassamento das pás da hélice.
