COMANDO DA AERONÁUTICA
CENTRO DE INVESTIGAÇÃO E PREVENÇÃO DE
ACIDENTES AERONÁUTICOS

RELATÓRIO FINAL SIMPLIFICADO

DADOS DA OCORRÊNCIA					
DATA - HORA		INVESTIGAÇÃO		SUMA N°	
12 ABR 2014 - 15:59 (UTC)		CENIPA		I-544/CENIPA/2017	
CLASSIFICAÇÃO		TIPO(S)		SUBTIPO(S)	
INCIDENTE		COLISÃO COM PÁSSARO		NIL	
LOCALIDADE		MUNICÍPIO		UF	
AERÓDROMO SANTA GENOVEVA (SBGO)		GOIÂNIA		GO	
				COORDENADAS	
				16°37'56"S 049°13'12"W

DADOS DA AERONAVE		
MATRÍCULA	FABRICANTE	MODELO
PR-MHA	AIRBUS INDUSTRIES	A320-214
OPERADOR	REGISTRO	OPERAÇÃO
TAM LINHAS AÉREAS S.A.	TPR	TRANSPORTE AÉREO REGULAR

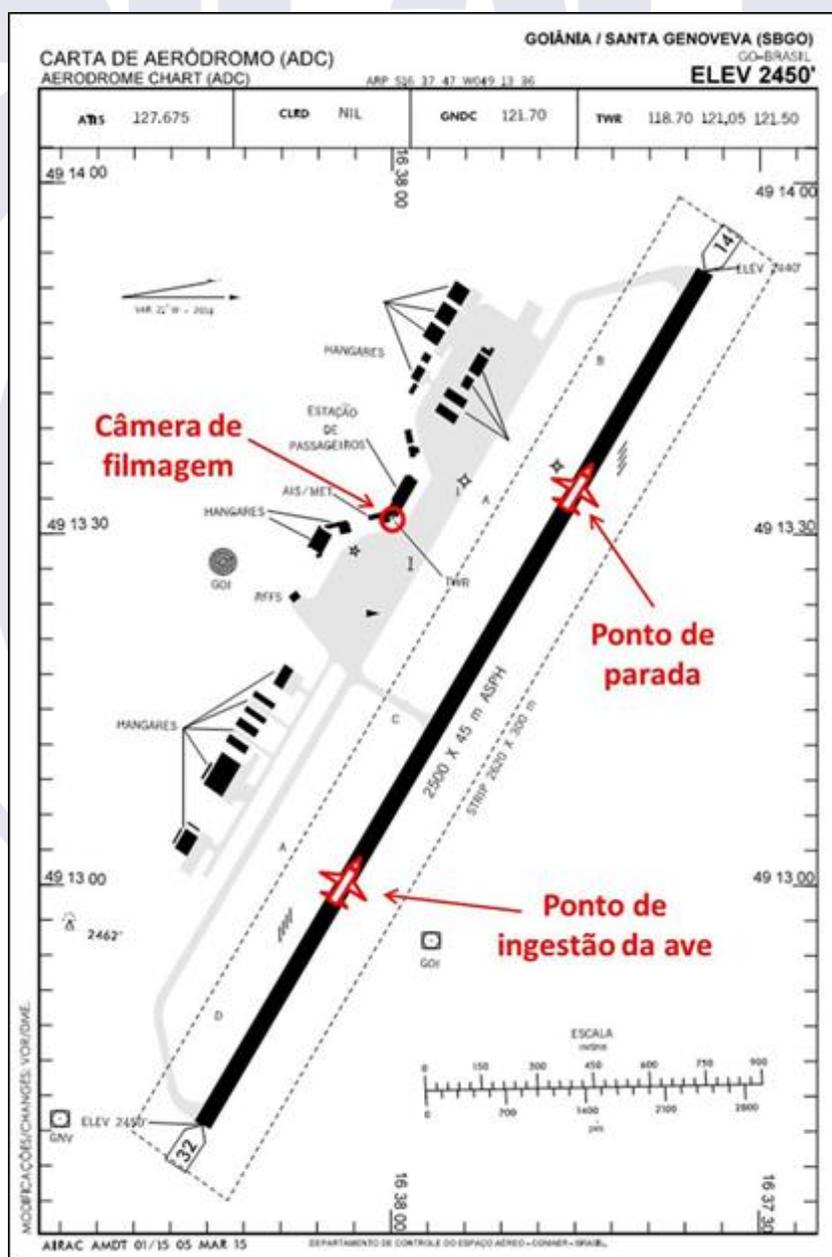
Figura 1 - Croqui do incidente.

De acordo com registros extraídos dos gravadores de dados, quando a aeronave atingiu 130kt, ocorreu alta vibração no primeiro estágio do motor esquerdo, provavelmente, ocasionada pela ingestão múltipla de fauna (aves). A tripulação interrompeu a corrida de decolagem (*high speed rejected take-off*), parando a aeronave dentro dos limites da pista de SBGO.

A torre questionou sobre a possibilidade de a aeronave livrar a pista na próxima *taxiway*, sendo informada que o táxi era inviável (Figura 1).

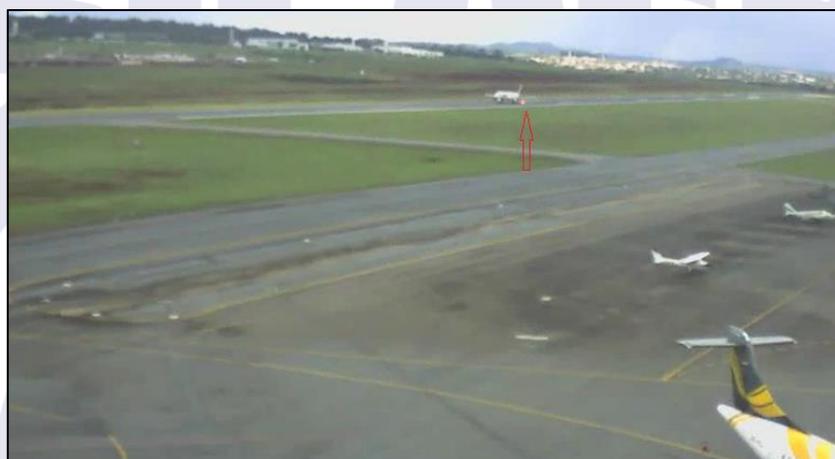
Figura 2 - Ingestão de ave pelo motor esquerdo, indicada por fogo pelo escapamento.

A partir desse instante, a TWR-GO suspendeu a operação em SBGO e informou à tripulação do PR-MHA que havia visualizado a ingestão de aves, seguida de fogo e forte estrondo, oriundo do motor esquerdo do avião.

A imagem reproduzida na Figura 2 permitiu inferir que a distância entre a cabeceira 32, até o ponto onde ocorreu a ingestão, era igual à distância deste ponto até a câmera que filmou a decolagem. Isso posto, pode-se deduzir que a acuidade visual humana não permitiria aos pilotos a detecção desses pequenos pássaros a uma distância que permitisse evitar a colisão.
