**COMANDO DA AERONÁUTICA**  
**CENTRO DE INVESTIGAÇÃO E PREVENÇÃO DE**  
**ACIDENTES AERONÁUTICOS**

**RELATÓRIO FINAL**  
**IG - 057/CENIPA/2015**

<b>OCORRÊNCIA:</b>	<b>INCIDENTE GRAVE</b>
<b>AERONAVE:</b>	<b>PR-MHV</b>
<b>MODELO:</b>	<b>A320-214</b>
<b>DATA:</b>	<b>08ABR2015</b>

O presente Relatório Final refere-se ao incidente aeronáutico grave com a aeronave PR-MHV, modelo A320-214, ocorrido em 08ABR2015, classificado como [USOS] Pouso aquém/além da pista | Pouso antes da pista.

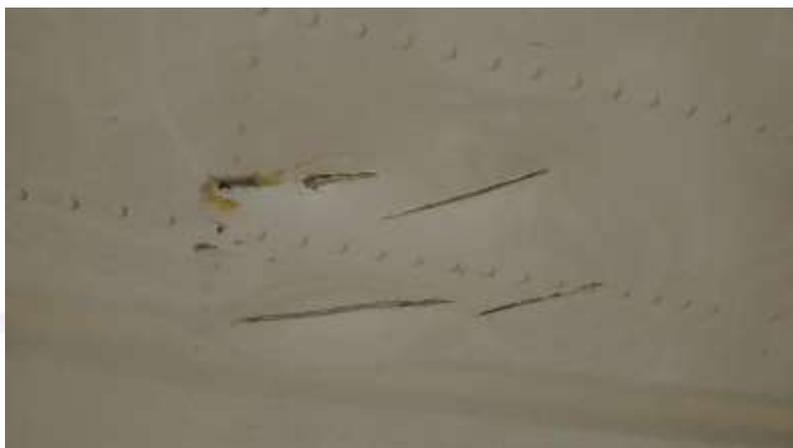
Além dos danos nos dois pneus do trem de pouso principal direito, a aeronave teve danos leves em sua fuselagem devido aos estilhaços do pilone de balizamento.

Figura 1 - Vista dos danos na fuselagem do PR-MHV.

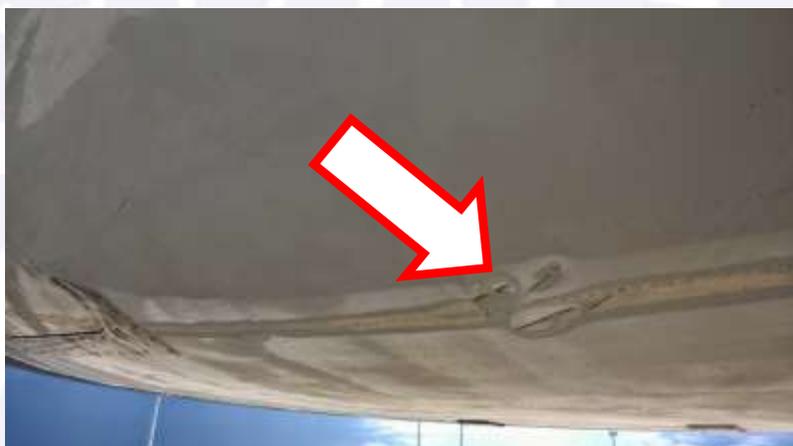
Figura 2 - Outra vista dos danos na fuselagem do PR-MHV.

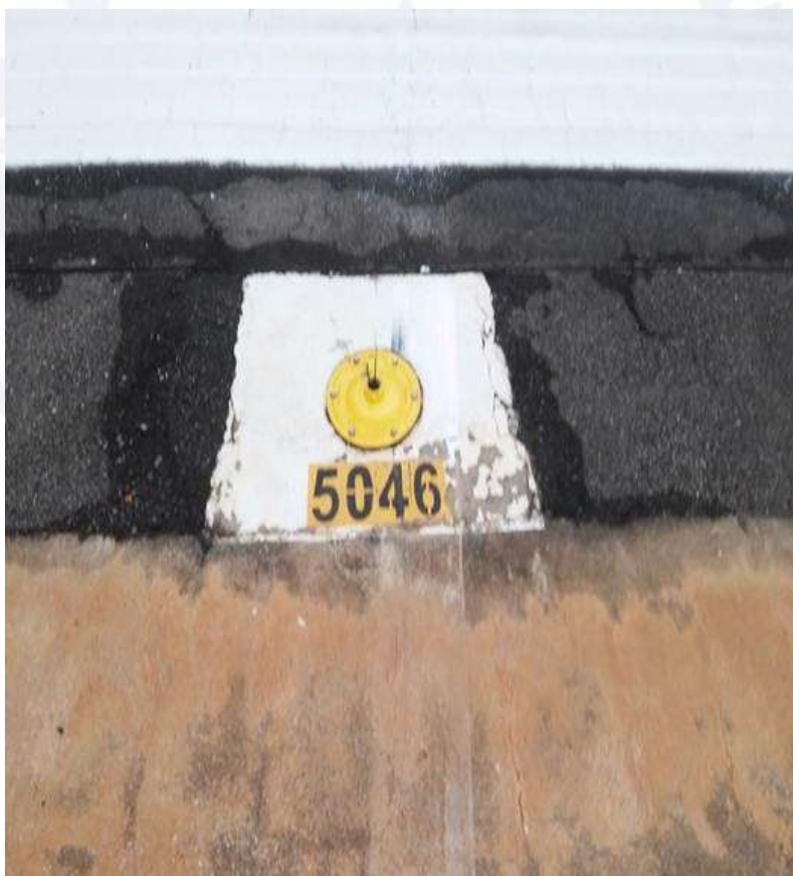
Figura 3 - Vista do local onde estava instalada a luminária elevada da THR RWY 29R.

Uma luminária elevada (pilone de balizamento) da cabeceira 29R foi danificada e necessitou ser trocada.

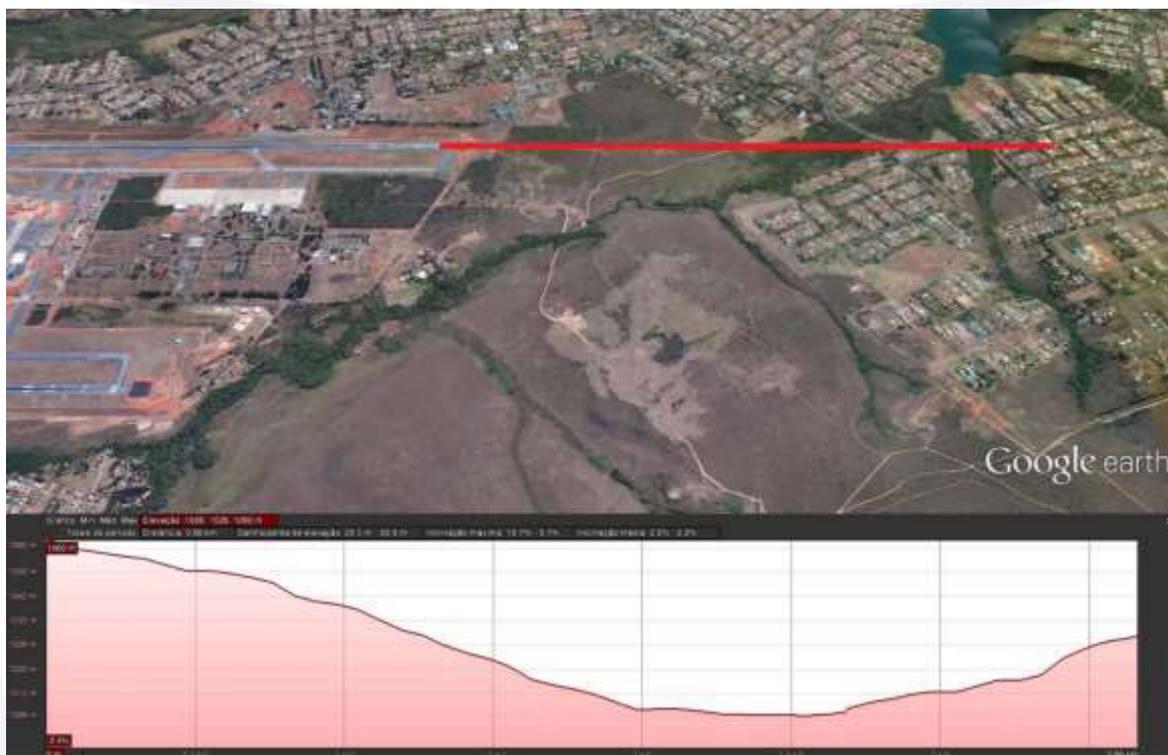
Apesar de a pista estar localizada em uma área relativamente plana, o terreno que precede a RWY 29R possui um relevo em aclave (Figura 13).

Figura 13 - Representação vertical do terreno (linha vermelha) anterior à cabeceira 29R de SBBR.  
Fonte: *Google Earth*.

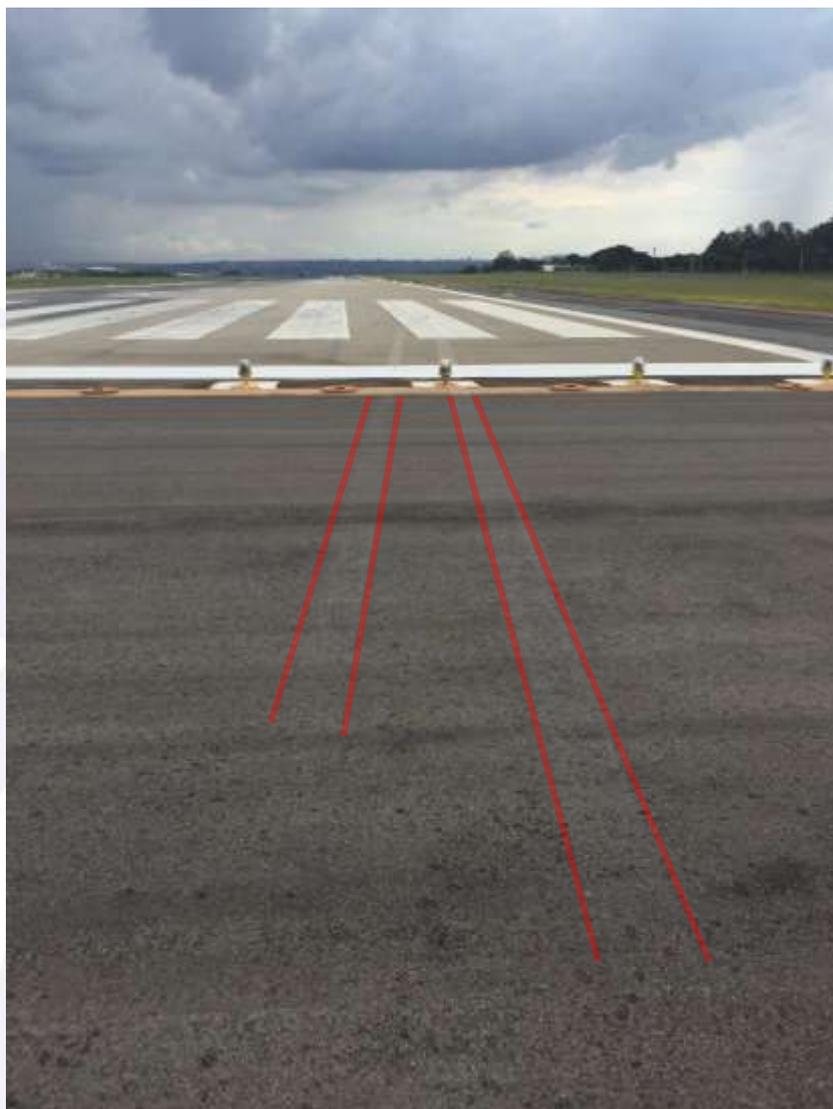
A aeronave tocou inicialmente com o trem principal direito num ponto da RESA, distante 13,3m da cabeceira. O toque do trem principal esquerdo se deu dentro da área da pista de pouso.

No total, a aeronave percorreu 31,5m com os trens de pouso em contato com o solo.

Figura 14 - Vista das marcas deixadas pelos pneus do trem de pouso direito na RESA.

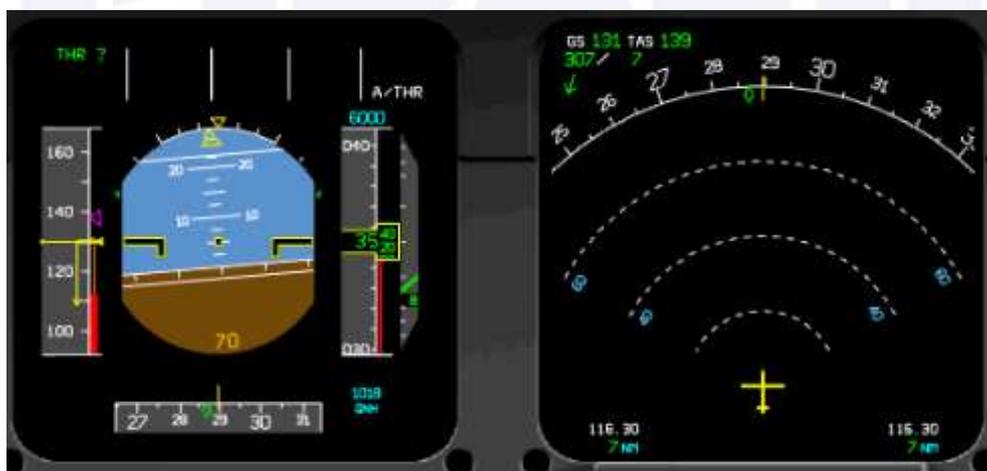
Figura 18 - Animação com dados do FDM no instante em que os manetes são levados à frente, passando pela posição FLX-MCT, atingindo a posição TOGA, 1 segundo após.

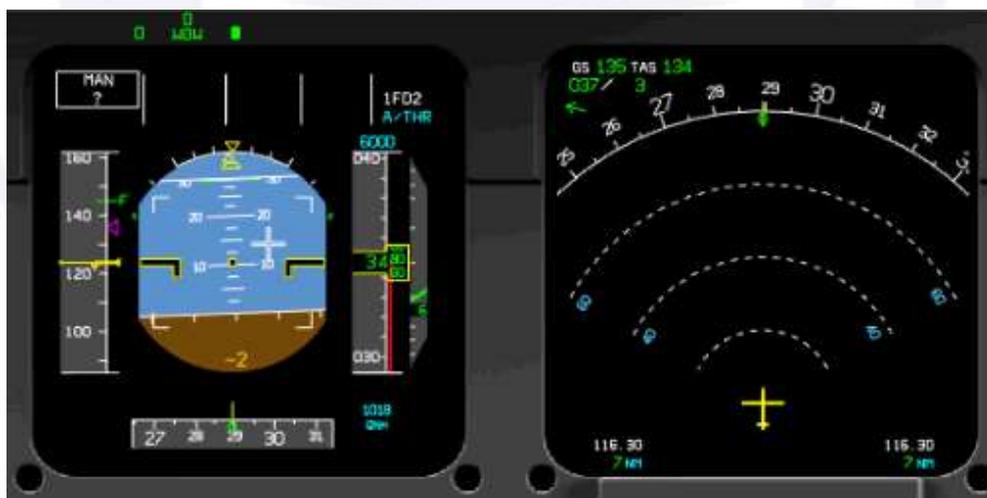
Figura 19 - Animação com dados do FDM no instante em que o trem principal direito toca o solo.

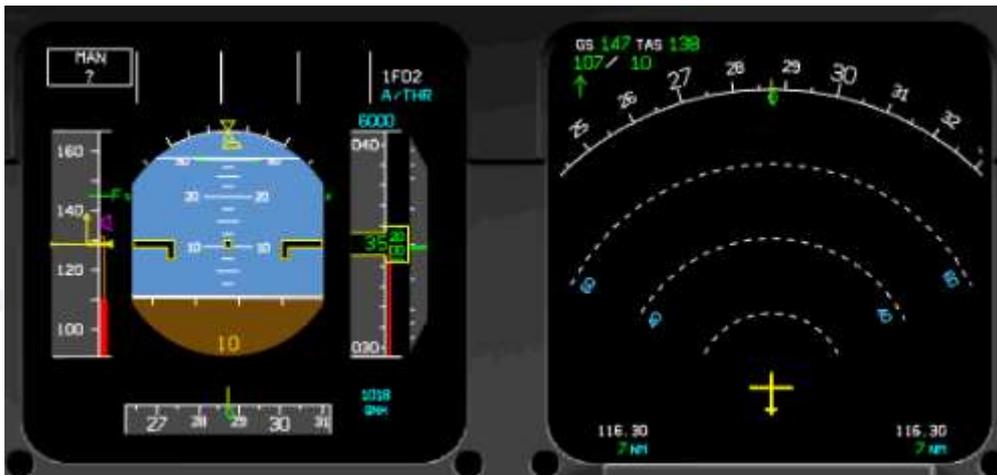
Figura 20 - Animação com dados do FDM logo após a saída do solo durante a arremetida.
