COMANDO DA AERONÁUTICA
CENTRO DE INVESTIGAÇÃO E PREVENÇÃO DE
ACIDENTES AERONÁUTICOS

RELATÓRIO FINAL
A-093/CENIPA/2020

OCORRÊNCIA:	ACIDENTE
AERONAVE:	PR-MJX
MODELO:	AS-350 B2
DATA:	30JUL2020

O presente Relatório Final refere-se ao acidente com a aeronave PR-MJX, modelo AS-350 B2, ocorrido em 30JUL2020, classificado como “[CFIT] Voo controlado contra o terreno”.

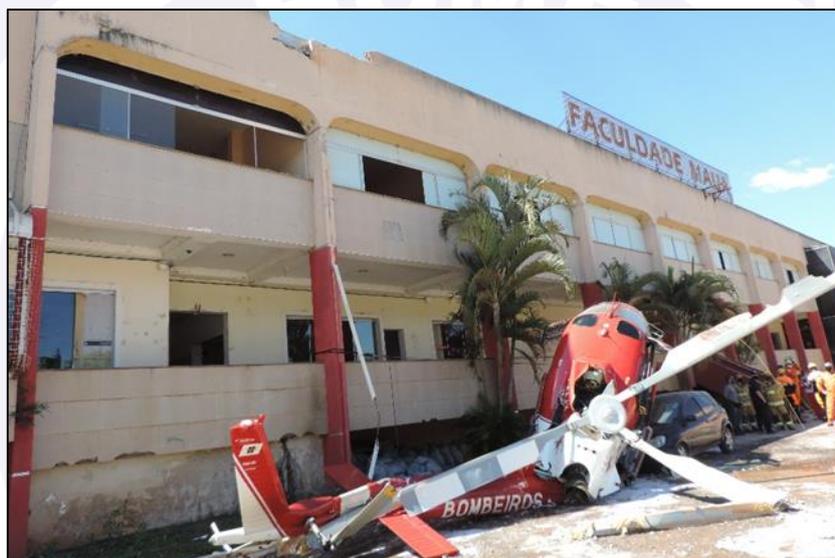
Figura 1 - Vista do PR-MJX no sítio do acidente.

A aeronave teve danos substanciais e os tripulantes sofreram lesões leves.

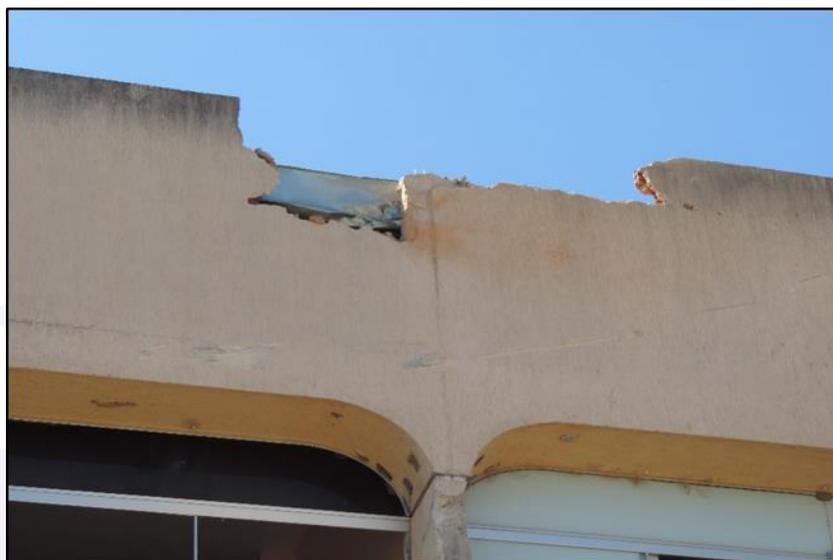
Houve danos a um veículo estacionado no local, à fachada do prédio da faculdade e a uma vidraça de uma edificação próxima ao local do acidente (Figuras 2, 3 e 4).

Figura 2 - Danos à fachada do prédio.

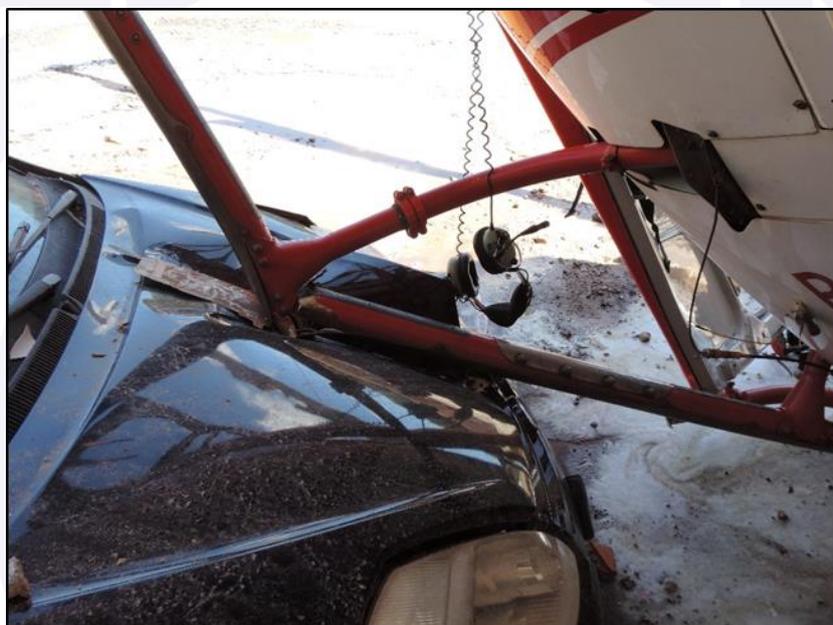
Figura 3 - Danos ao veículo causados pelo esqui do helicóptero.

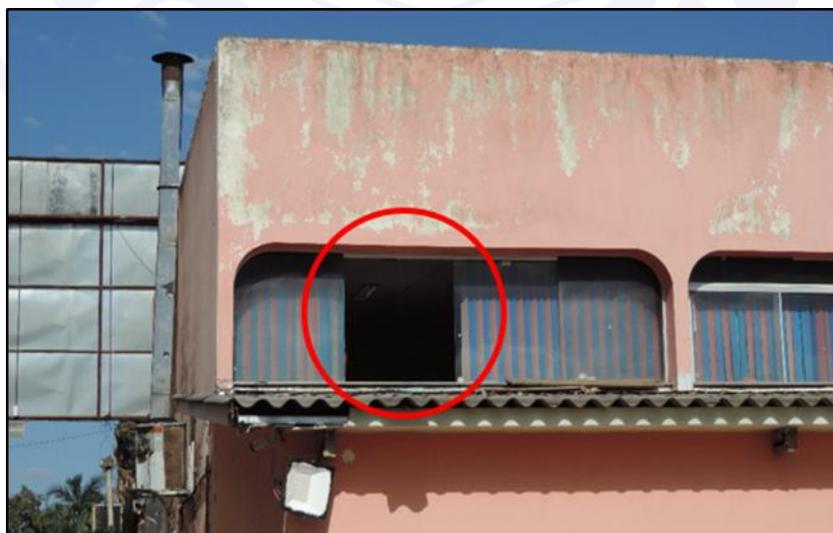
Figura 4 - Vidraça quebrada pelos destroços.

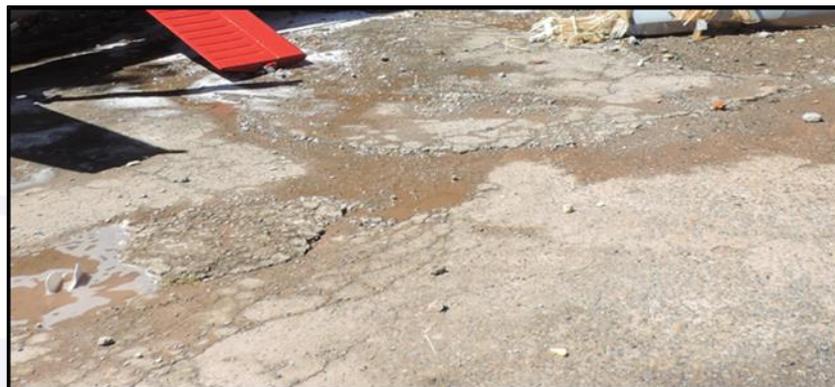
A superfície da área de pouso era de concreto. Entretanto, havia muita poeira acumulada e detritos - constituídos por pequenos pedaços de concreto, areia e brita - em

razão do prolongado período de estiagem no DF e da degradação do piso do estacionamento (Figura 6).

Figura 6 - Estado da superfície da área de pouso.

Em que pese a superfície da ZPH selecionada ser de concreto, ela estava coberta por grande quantidade de poeira e detritos, em razão do prolongado período de estiagem no Distrito Federal e da degradação do piso.

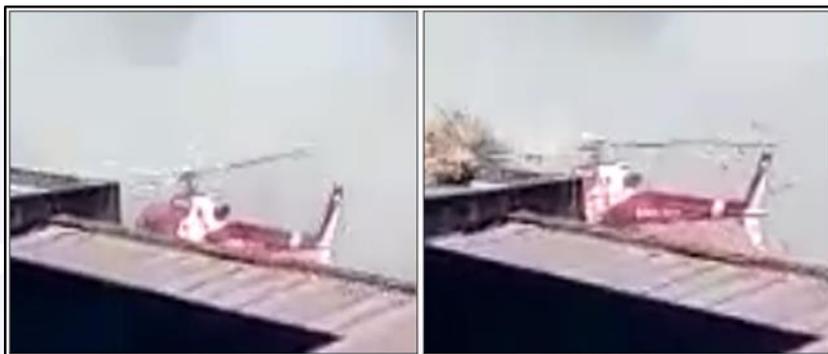
O impacto ocorreu na aproximação para pouso no estacionamento da faculdade, quando as pás do rotor principal da aeronave colidiram contra a fachada do prédio localizado à esquerda da área de pouso (Figuras 9 e 10).

Figura 9 - Sequência da colisão do PR-MJX contra o prédio da faculdade.

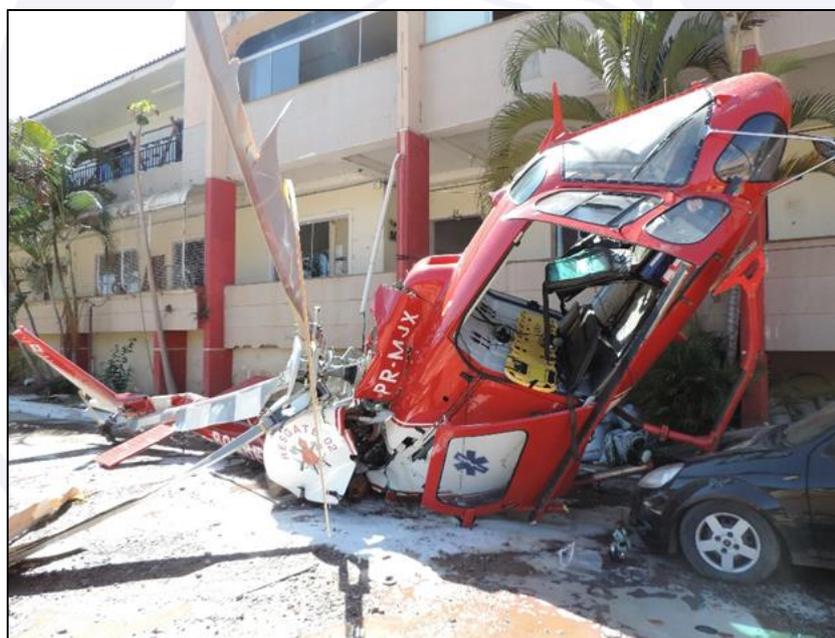
Houve grande concentração de destroços próximo ao prédio onde houve a colisão (Figura 10).

Figura 10 - Local da concentração dos destroços do PR-MJX.

Durante a Ação Inicial, verificou-se que o prédio tinha altura de, aproximadamente, 9,35 m, tendo a colisão ocorrido em seu limite superior.

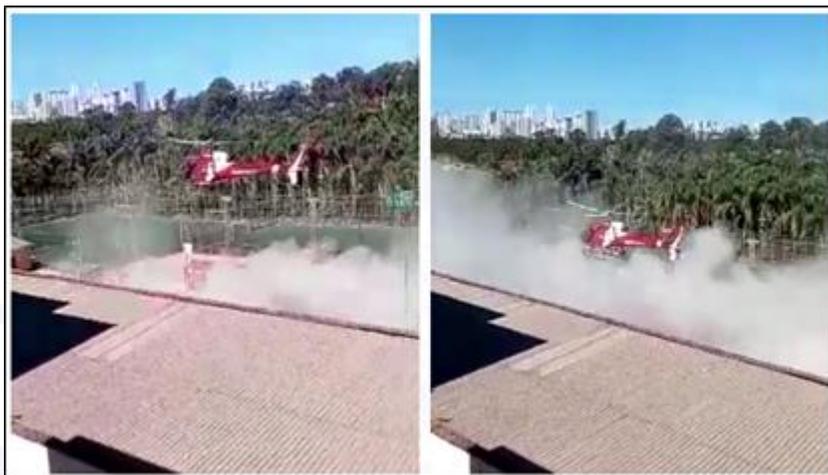
A Figura 16 registra o helicóptero cruzando a altura dos prédios e o início do efeito *brownout*. Nesse ponto, observa-se que o *downwash* (fluxo de ar) do rotor principal começou a levantar as partículas de poeira existentes no local de pouso.

Figura 16 - Início do efeito *brownout* (vista lateral esquerda).

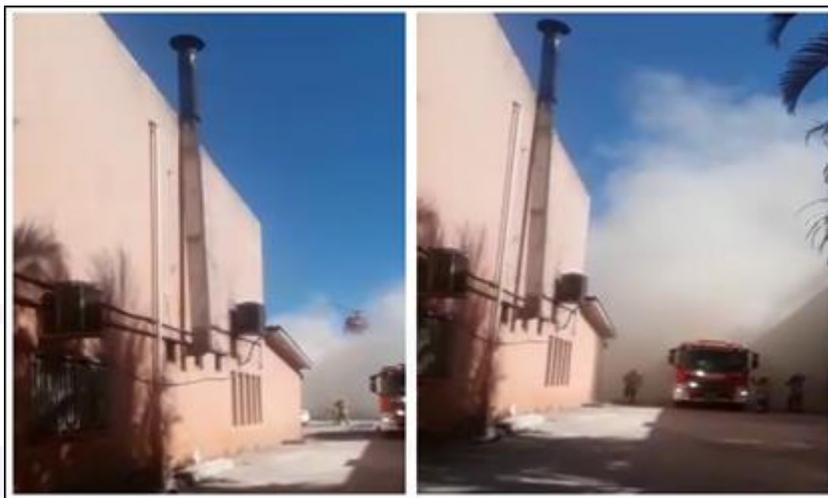
Nos dois segundos seguintes, o efeito *brownout* se intensificou e a visibilidade ficou degradada, fazendo com que os pilotos perdessem as referências visuais com o solo (Figura 19).

Figura 19 - Vista do efeito *brownout* se intensificando.

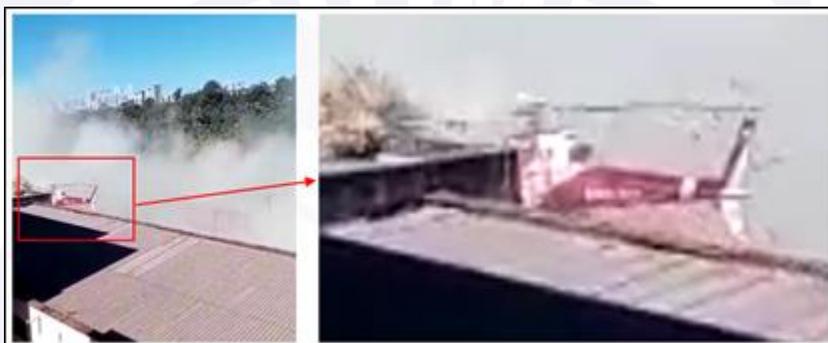
Tão logo perdeu as condições visuais, o PIC iniciou a arremetida. Todavia, o helicóptero teve um pequeno deslocamento lateral para a esquerda, o que acarretou a colisão do rotor principal contra a parte superior do prédio da faculdade (Figura 20).

Figura 20 - Momento em que as pás do rotor principal colidem contra a fachada do prédio.
