**COMANDO DA AERONÁUTICA**  
**CENTRO DE INVESTIGAÇÃO E PREVENÇÃO DE**  
**ACIDENTES AERONÁUTICOS**

**RELATÓRIO FINAL**  
**A-125/CENIPA/2020**

| <b>AERONAVE:</b> | <b>PR-MJZ</b> |
| <b>MODELO:</b> | <b>AS350 B2</b> |

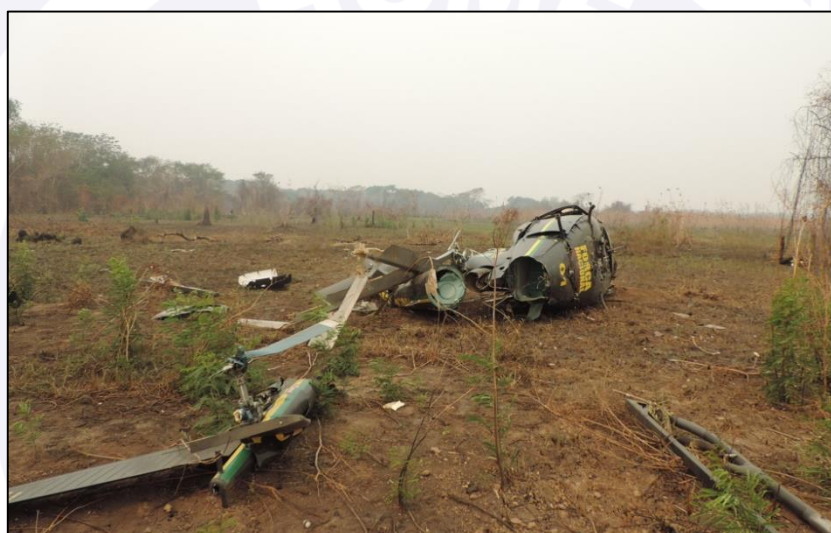
Figura 1 - Posição final da aeronave.

A aeronave teve danos substanciais em toda a sua estrutura. Esquis, estabilizadores, rotor da transmissão principal, rotor de cauda e cone de cauda estavam seccionados. O motor permaneceu fixado na aeronave, porém com avarias. Houve danos leves internamente na cabine do piloto e na cabine dos passageiros.

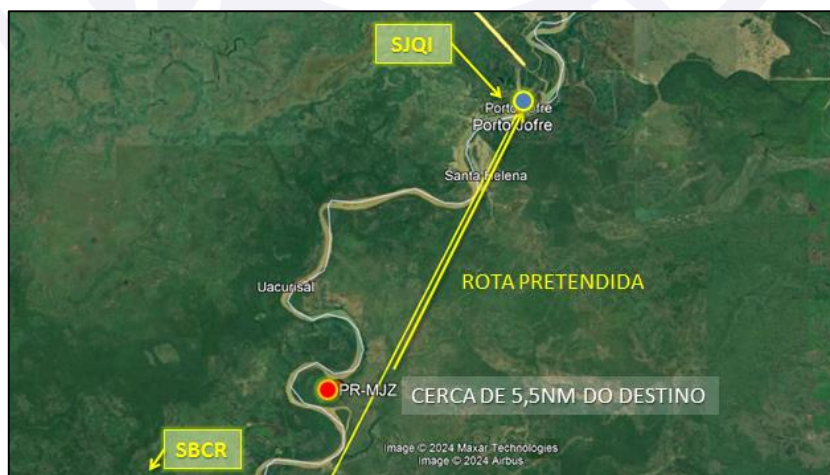
Os destroços foram localizados a 5,5 NM à sudoeste do local pretendido de pouso, SJQI, cerca de 200 m da margem direita do Rio São Lourenço, na área rural do município de Corumbá, MS, em um local descampado, ainda no Estado de Mato Grosso do Sul (Figura 5).

Figura 5 - Visão geral da área.

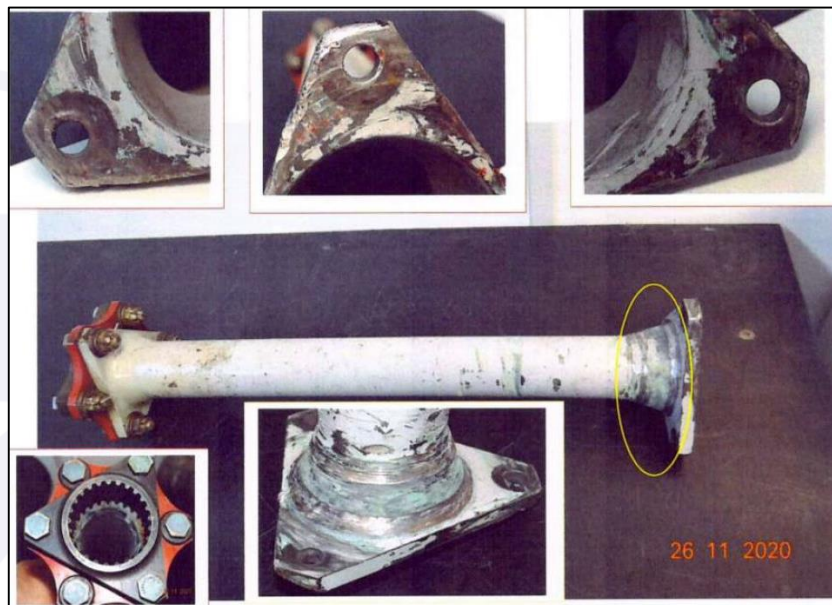
A Figura 6 permite identificar o eixo de transmissão de potência da roda livre para a Caixa de Transmissão Principal (CTP). Os danos observados possuíam características de desacoplamento com o motor ainda girando, decorrentes da colisão contra o solo.

Figura 6 - Visão do eixo de saída de potência da roda livre para a CTP, mostrando marcas de roçamento.

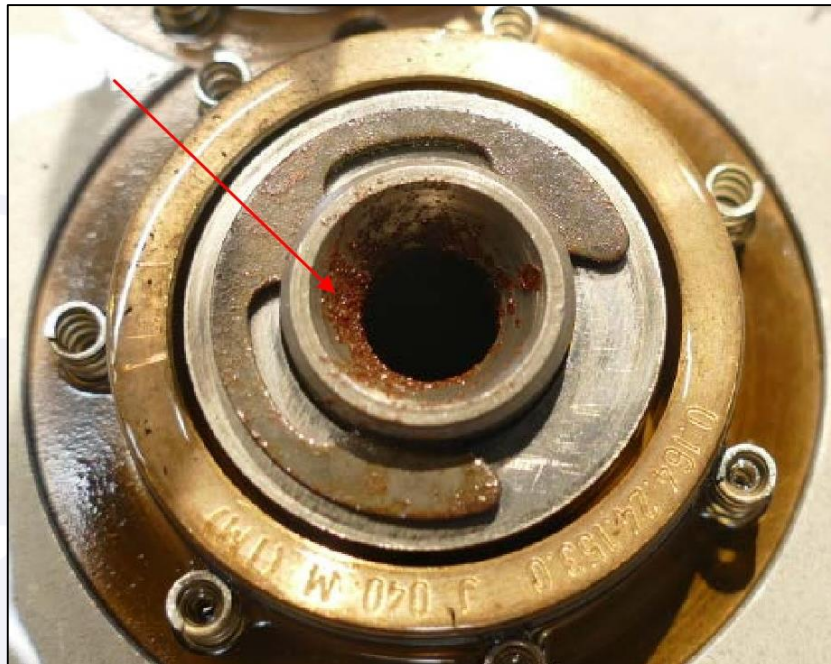
Na etapa seguinte dos exames, ao se verificar o filtro da bancada de teste, foram identificados resíduos, os quais foram analisados. Ao realizar a desmontagem da FCU, observou-se corrosão e poluição de material na parte interna da câmara de NG. A poluição encontrada continha elementos de óxido de ferro, resultante da degradação dos

Figura 10 - Presença de corrosão e poluição na borda da câmara de NG da FCU.

A poluição encontrada internamente na FCU, que continha basicamente elementos de óxido de ferro, pode ser explicada pela corrosão das partes internas, provavelmente por exposição a combustíveis contaminados durante sua vida operacional, não necessariamente em abastecimento recente.

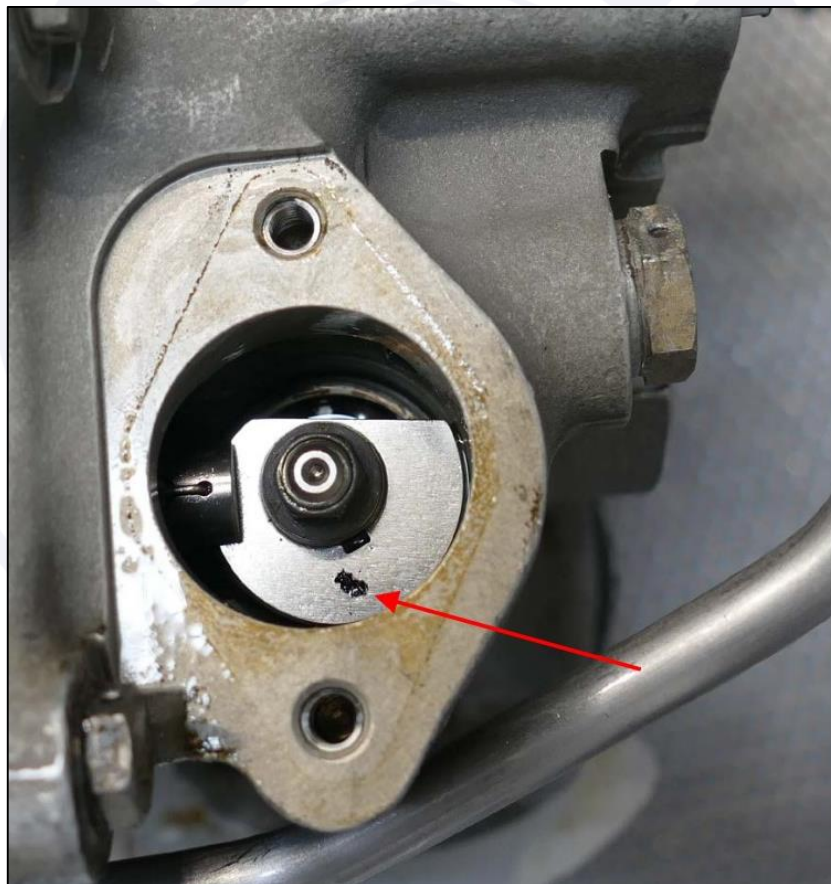
Figura 11 - Poluição visível na câmara do antecipador.

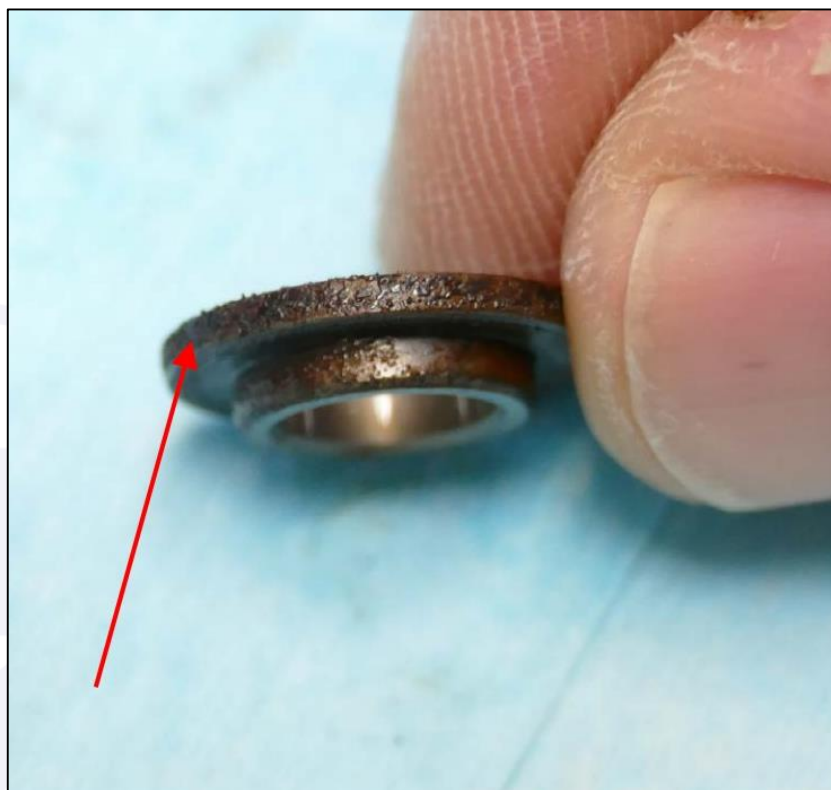
Figura 12 - Corrosão significativa no assento da mola do comando antecipador.

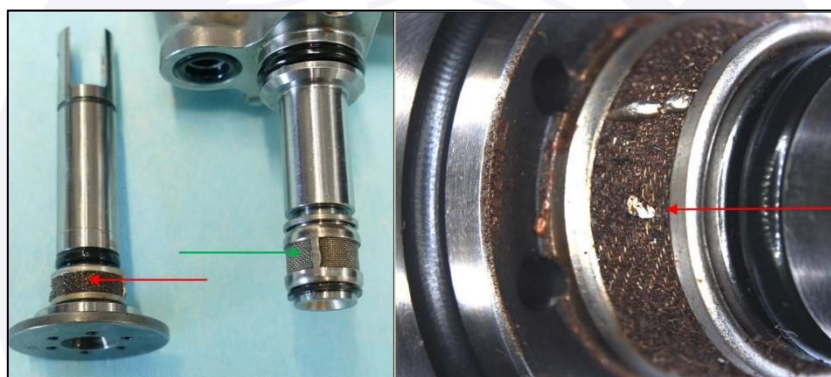
Figura 13 - Detalhe do filtro parcialmente entupido do pistão amplificador (parte interna da FCU). Destaque em vermelho como foi encontrado e em verde como deveria estar não obstruído.

A FCU estava em conformidade com suas especificações, exceto o cheque do *NG STOP*, que, devido à corrosão encontrada, possivelmente tenha modificado o equilíbrio hidromecânico do conjunto, alterando sua regulação, o que pode ter ocasionado alguma perda de potência momentânea. Essa condição não se repetiu ao longo da realização de testes de bancada, mas é possível que tenha ocorrido neste acidente, levando a queda de NR.
