COMANDO DA AERONÁUTICA
CENTRO DE INVESTIGAÇÃO E PREVENÇÃO DE
ACIDENTES AERONÁUTICOS

RELATÓRIO FINAL
A-057/CENIPA/2021

OCORRÊNCIA:	ACIDENTE
AERONAVE:	PR-MLA
MODELO:	35A
DATA:	20ABR2021

O presente Relatório Final refere-se ao acidente com a aeronave PR-MLA, modelo 35A, ocorrido em 20ABR2021, tipificado como “[ARC] Contato anormal com a pista e [RE] Excursão de pista”.

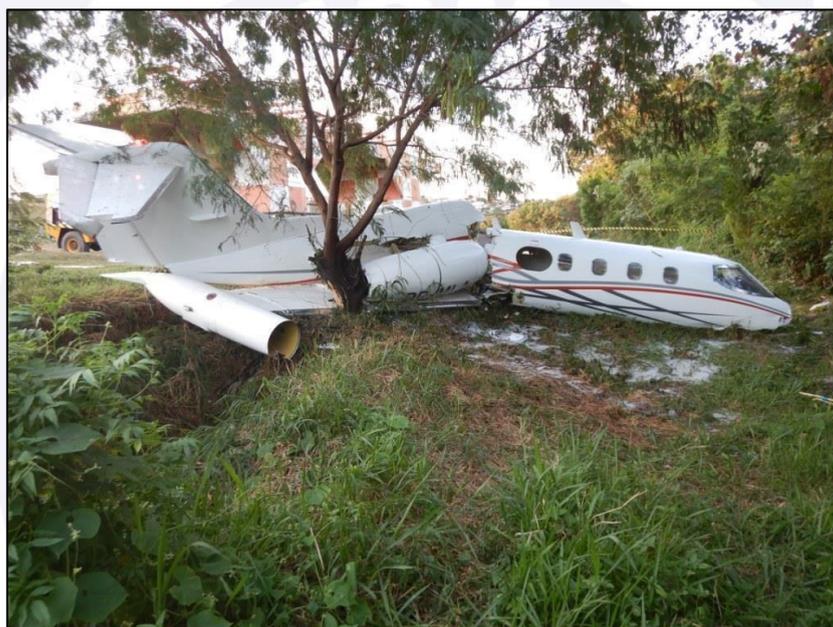
Figura 1 - Foto da aeronave após a parada total.

A aeronave colidiu contra uma árvore enquanto descia a encosta existente após a cabeceira oposta da pista, o que ocasionou danos estruturais substanciais.

A área da cabine e ambas as asas tiveram danos substanciais causados por múltiplos impactos contra o terreno.

A parte inferior da aeronave teve danos leves devido ao atrito de contato contra a pista.

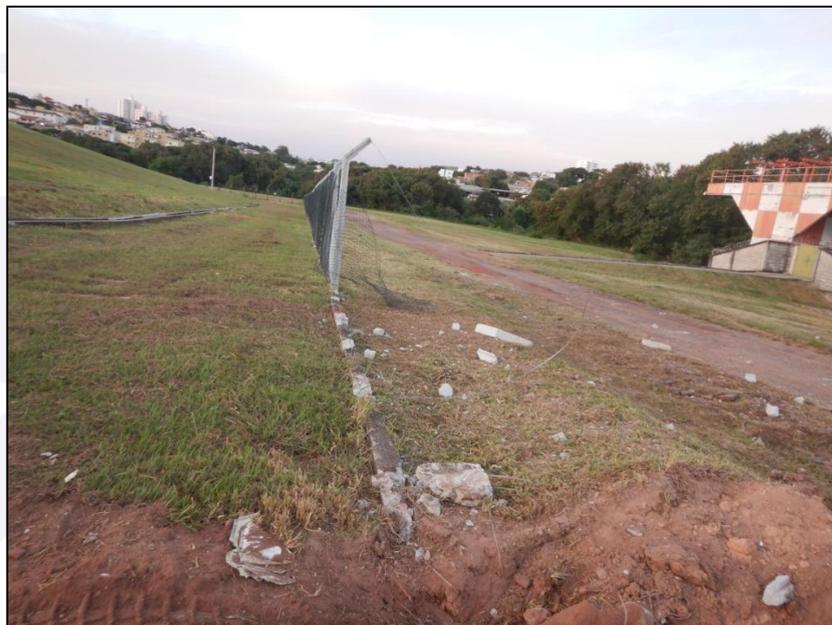
Durante a excursão da pista, a aeronave colidiu contra uma cerca de segurança do aeródromo.

Figura 2 - Imagem da cerca danificada pelo impacto da aeronave.

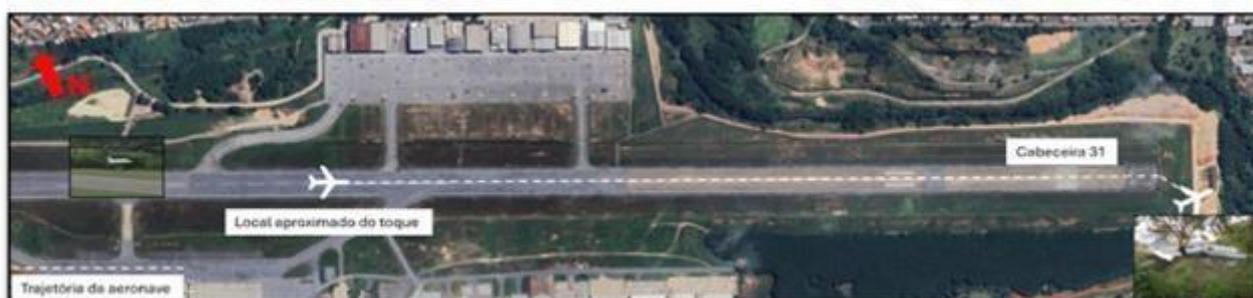
Após o toque com o trem de pouso recolhido, a aeronave ultrapassou a cabeceira 31 e percorreu 270 metros até se chocar contra uma árvore (Figura 5).

Figura 5 - Croqui da ocorrência.
Fonte: adaptado de *Google Earth*.

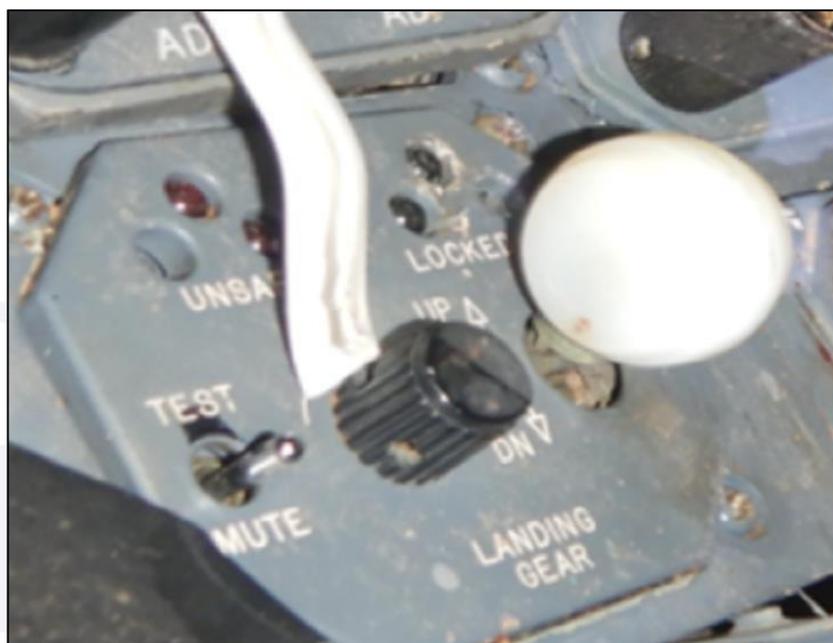
O trem de pouso da aeronave estava completamente recolhido e a alavanca de comando estava na posição UP (Figura 6).

Havia marcas de fricção com a pista na parte inferior da fuselagem e pedaços dela sobre a pista.

Figura 6 - Alavanca de trem de pouso na posição UP (em cima).

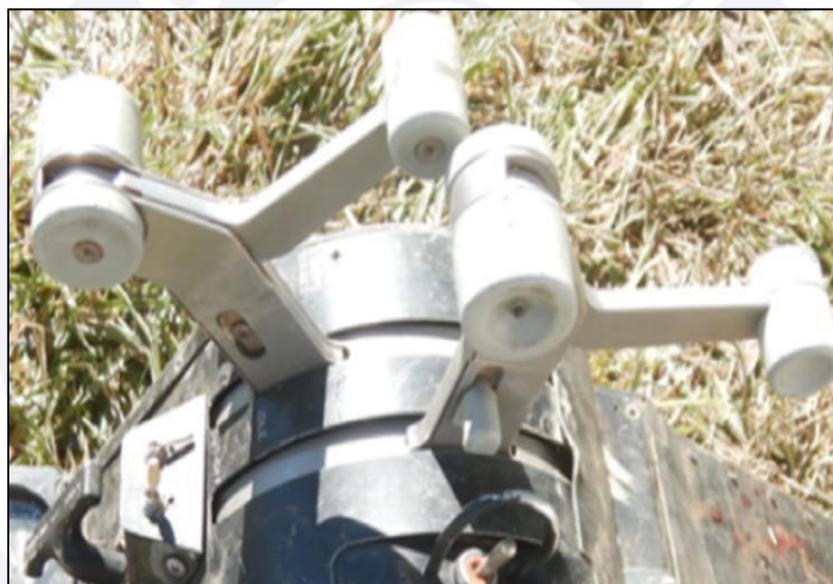
No pedestal dos manetes, a alavanca do motor esquerdo estava próxima à posição *idle* e a do motor direito estava próxima à posição de máxima potência.

Figura 7 - Pedestal dos manetes.

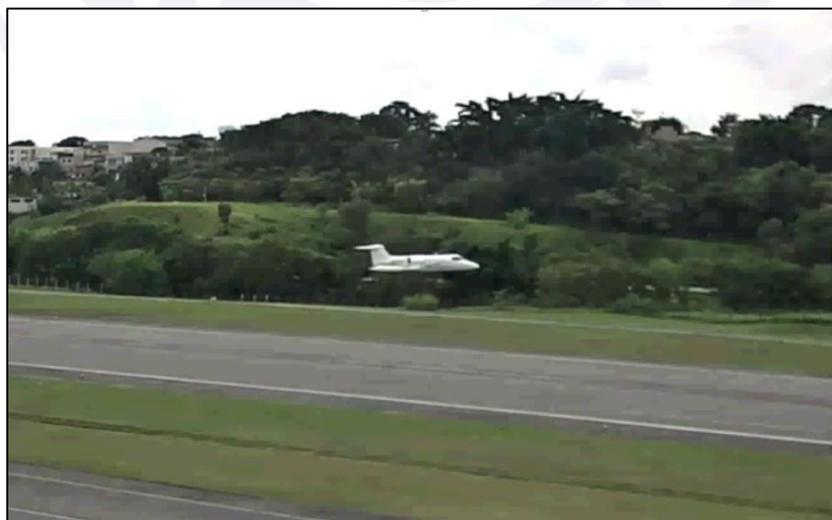
A aeronave foi registrada por câmeras de segurança do aeroporto passando sobre a pista acima da altura usual para pouso e com o trem recolhido.

Figura 10 - Aeronave registrada por câmera de segurança.
