COMANDO DA AERONÁUTICA
CENTRO DE INVESTIGAÇÃO E PREVENÇÃO DE
ACIDENTES AERONÁUTICOS

RELATÓRIO FINAL
A-131/CENIPA/2017

OCORRÊNCIA:	ACIDENTE
AERONAVE:	PR-MPE
MODELO:	208 ANFÍBIO
DATA:	17OUT2017

O presente Relatório Final refere-se ao acidente com a aeronave PR-MPE, modelo 208 Anfíbio, ocorrido em 17OUT2017, classificado como “[ARC] Contato Anormal com a Pista”.

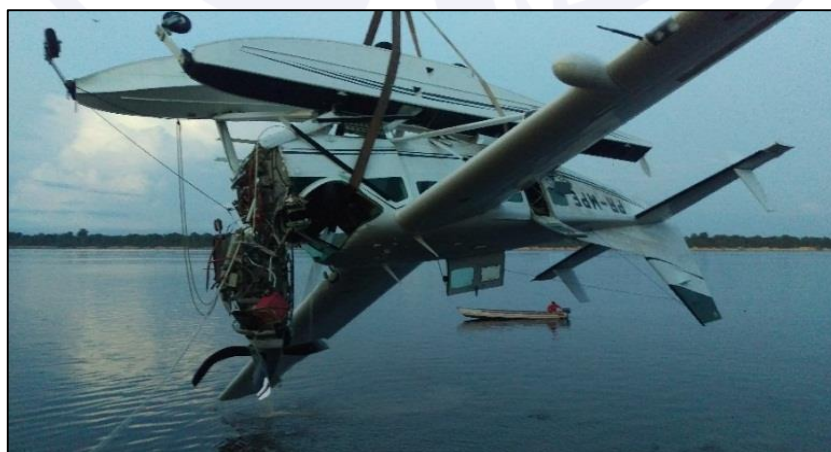
A aeronave teve danos substanciais. Devido à força do impacto contra a água, houve danos ao conjunto da hélice, motor e quebra do suporte do motor junto à parede de fogo. O motor ficou preso à aeronave por cabos e tubulações.

Os suportes dos flutuadores se romperam, ficando presos à aeronave apenas pelos cabos de tensão, o que ocasionou a submersão da fuselagem.

A fuselagem ficou relativamente preservada. Houve amassamento na parte frontal direita da estrutura da cabine devido ao impacto do motor contra aquela estrutura, bem como quebra dos para-brisas.

Figura 1 - Vista da aeronave no momento do içamento.

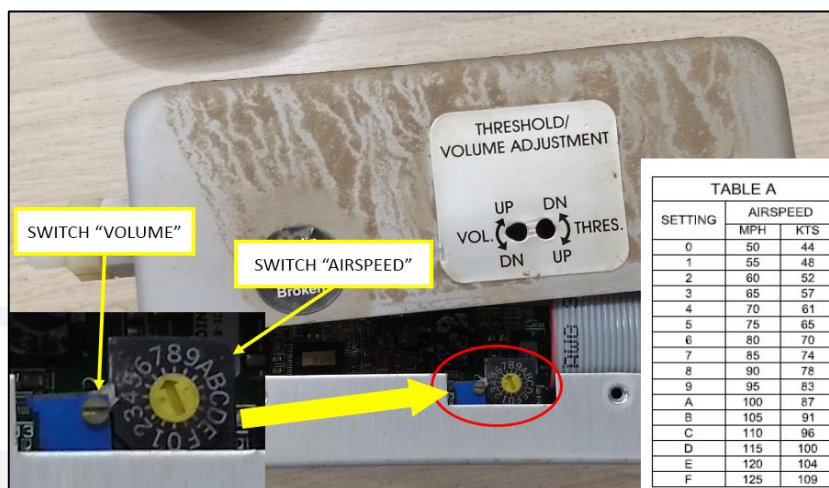
Figura 5 - Visão geral da caixa de controle do sistema de aviso de posição do trem de pouso. No detalhe, o ajuste encontrado na caixa de controle.

A caixa de controle do sistema de aviso de posição do trem de pouso da aeronave acidentada estava com a velocidade programada ajustada para 85mph/74kt.

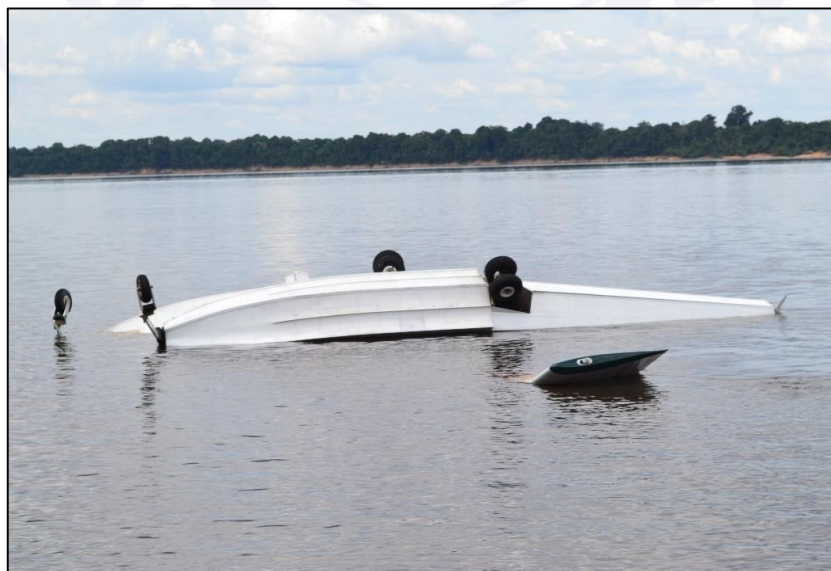
Os flutuadores permaneceram na superfície e impediram que a aeronave afundasse completamente, sendo observado que o trem de pouso estava na posição embaixo e travado (Figura 6).

Figura 6 - Vista da aeronave semisubmersa.

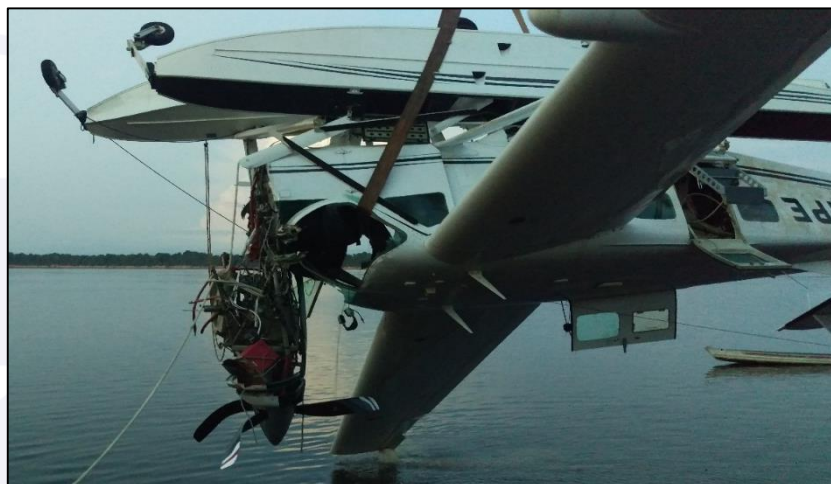
A maioria dos danos se concentrou na parte frontal da aeronave e fuselagem, incluindo a separação do conjunto motopropulsor, para-brisas quebrados e marcas de impacto do capô do motor contra a fuselagem, em posição pouco acima do para-brisas direito (Figura 7).

Figura 7 - Destroços da aeronave.

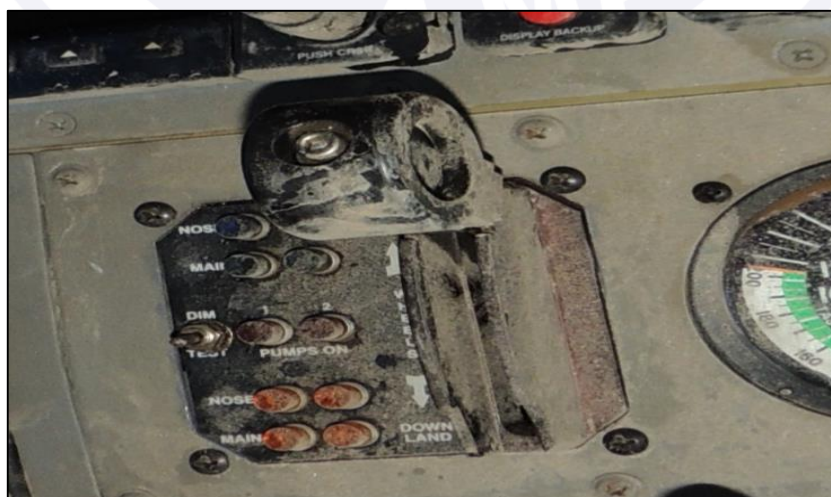
O comando do leme de direção anfíbio estava na posição *UP* e travado. A alavanca de comando do trem de pouso estava na posição *UP* (Figura 8).

Figura 8 - Posição do comando do trem de pouso.

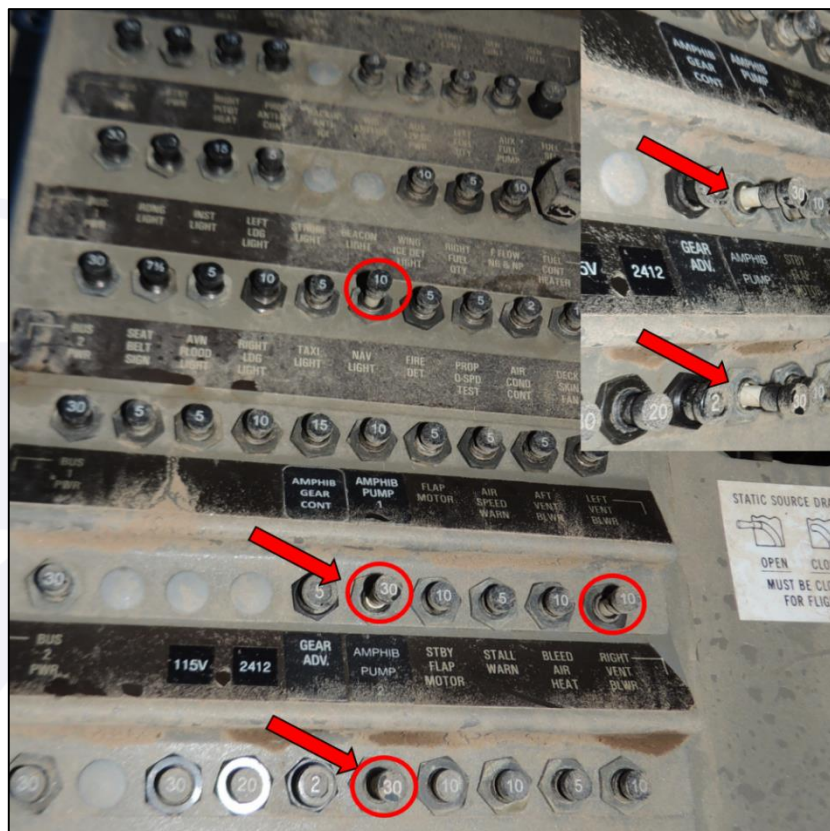
O painel de disjuntores estava intacto e apresentava quatro disjuntores desarmados (Figura 9).

Figura 9 - Painel de disjuntores. No destaque, os disjuntores *AMPHIB PUMP 1* e *2* desarmados.

Como os disjuntores estavam desarmados, não houve o recolhimento do trem de pouso, o qual permaneceu na posição baixado e travado, situação corroborada por um outro piloto, que observou a aeronave sobrevoando a cidade de Manaus com os trens de pouso na posição baixado.

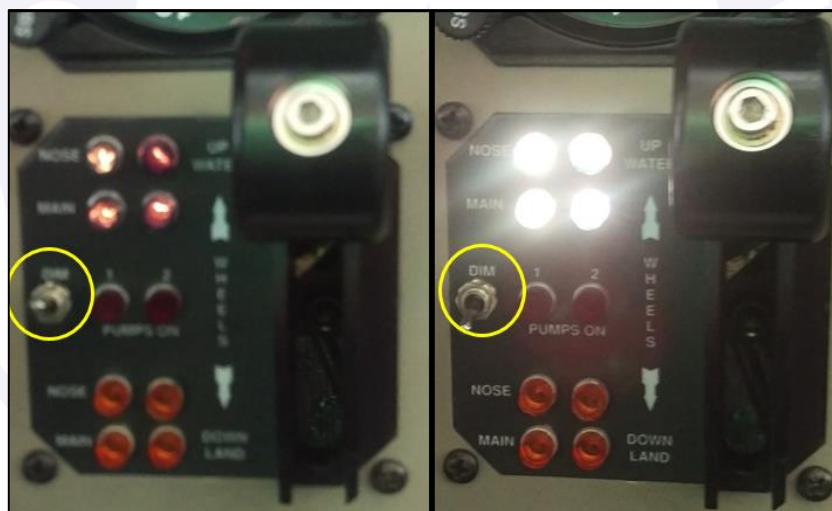
Foi realizado teste para que se pudesse observar a diferença de intensidade da iluminação das luzes de indicação de posição do trem de pouso, entre a posição *NORMAL* e *DIM* (Figura 10).

Figura 10 - Diferença de intensidade das luzes. Posição DIM à esquerda e NORMAL à direita.

Durante a ação inicial, foi observado que a seletora de iluminação das luzes estava na posição *NORMAL*.
