**COMANDO DA AERONÁUTICA**  
**CENTRO DE INVESTIGAÇÃO E PREVENÇÃO DE**  
**ACIDENTES AERONÁUTICOS**

**RELATÓRIO FINAL**  
**A-091/CENIPA/2019**

<b>OCORRÊNCIA:</b>	<b>ACIDENTE</b>
<b>AERONAVE:</b>	<b>PR-MPN</b>
<b>MODELO:</b>	<b>ATR-42-320</b>
<b>DATA:</b>	<b>15JUN2019</b>

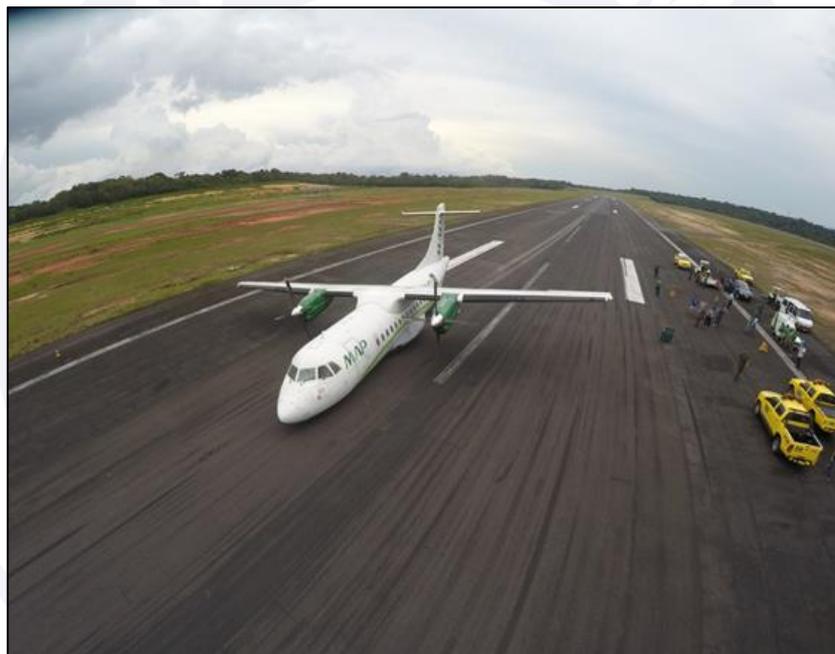
Figura 1 - Vista da aeronave após o pouso em SBEG com o trem recolhido.

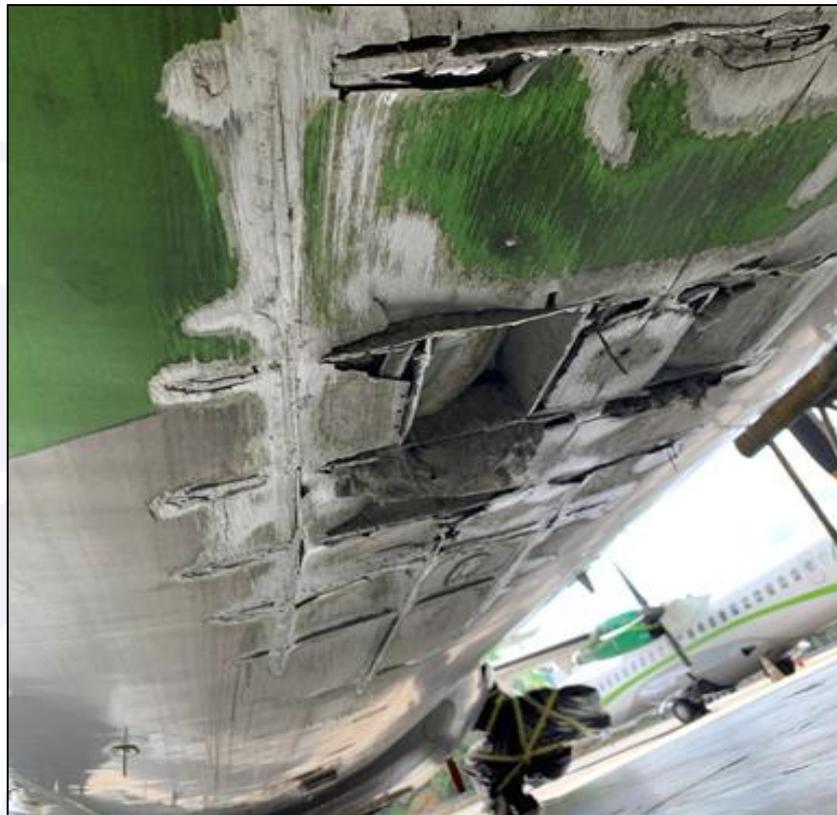
Devido ao atrito com o solo durante o pouso com o trem recolhido, houve danos substanciais no intradorso da fuselagem, conforme Figuras 2 e 3.

Figura 2 - Danos na parte central inferior da fuselagem.

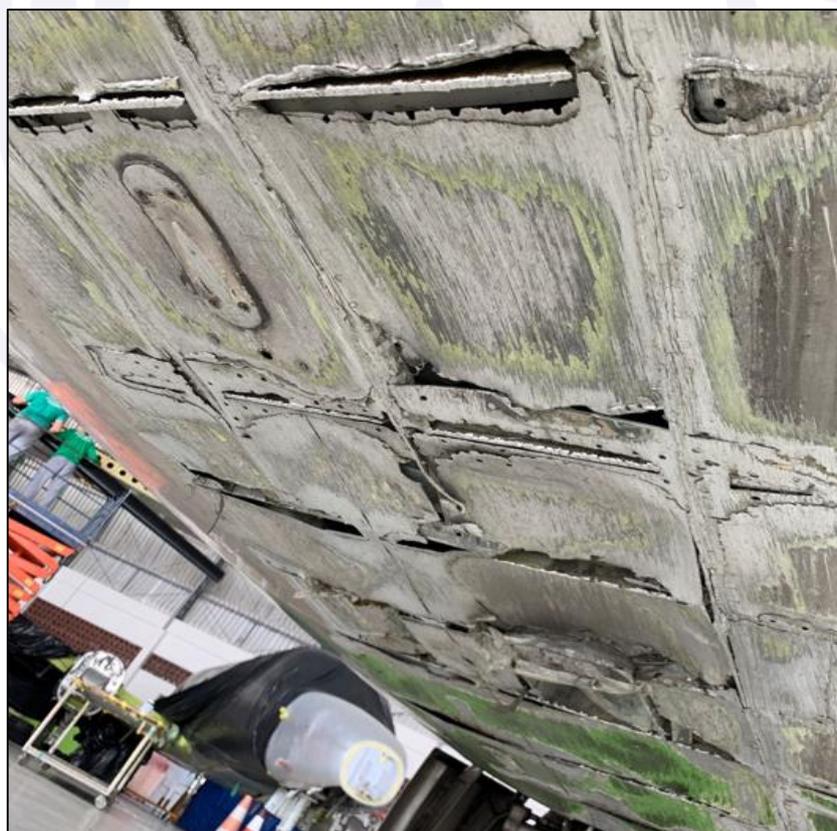
Figura 3 - Danos na parte frontal inferior da fuselagem.

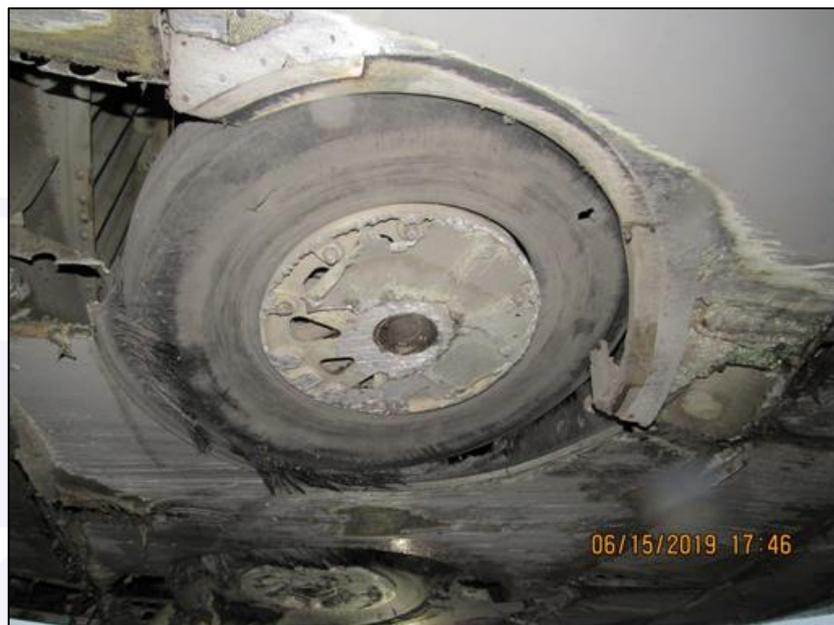
Também houve danos nas comportas do trem de pouso, nas rodas e nos pneus da aeronave (Figura 4).

Figura 4 - Danos nas rodas, pneus e comportas do trem de pouso.

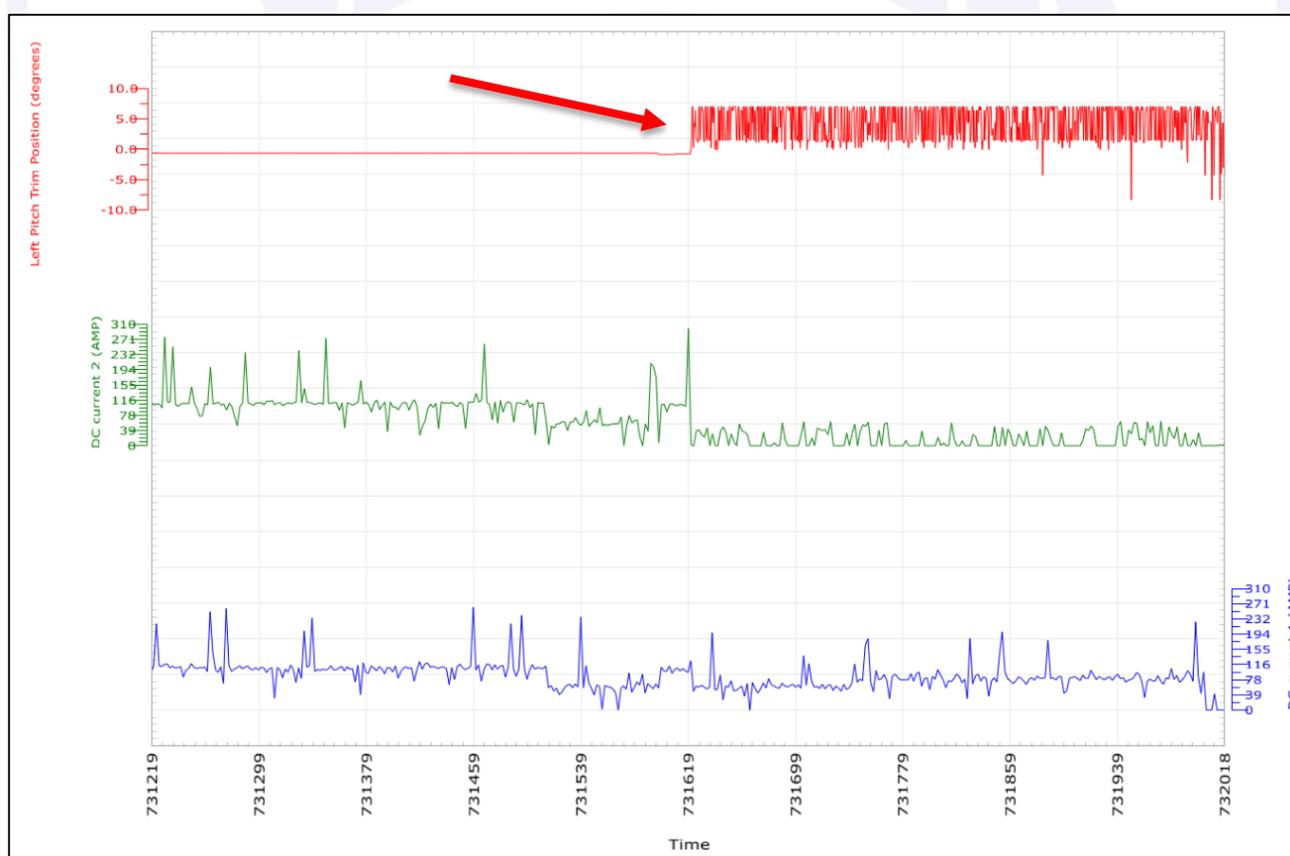
Por fim, verificou-se que, aproximadamente, seis segundos após o início da falha elétrica (16h39min43s UTC) ocorreram diversas variações abruptas nos parâmetros do compensador (*Trim Tab*) do profundor esquerdo, que foram mantidas até o final das gravações.

Figura 14 - Dados extraídos do FDR relativos à indicação do compensador esquerdo de arfagem.

O sinal de posição desse compensador era obtido por meio da alimentação elétrica do barramento *AC BUS 1*, o qual, por sua vez, era alimentado pelo Inversor Estático nº 1. Por esse motivo, este componente também foi segregado e submetido a exames e testes.

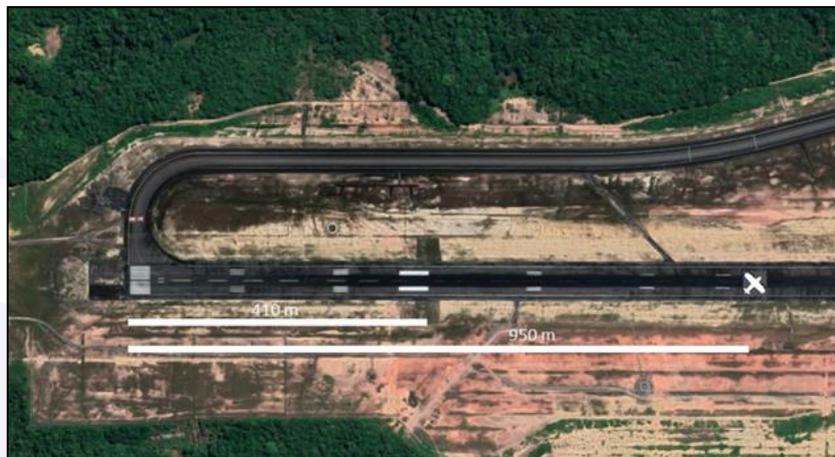
As marcas do atrito da aeronave contra o solo se estenderam por cerca de 540 m, desde o ponto do primeiro impacto até a parada total, que ocorreu a 950 m da cabeceira 11 (Figura 15).

Figura 15 - Croqui do ponto de toque e deslocamento da aeronave pela pista de SBEG.

O grau de destruição da fuselagem, decorrente do atrito abrasivo contra o asfalto da pista, evidenciou que a aeronave estava com elevada velocidade horizontal e baixa razão de afundamento no momento do impacto.

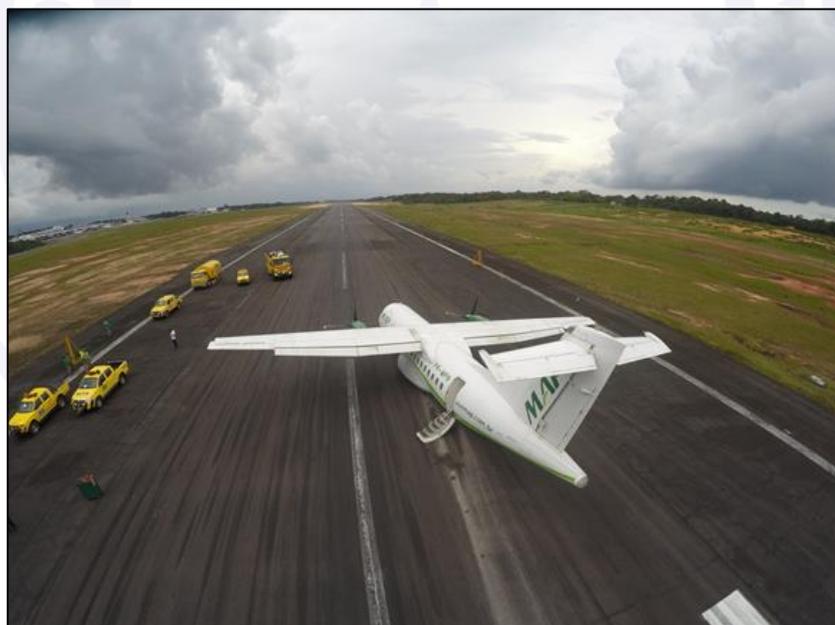
Figura 16 - Vista da aeronave na pista de SBEG após a parada total.

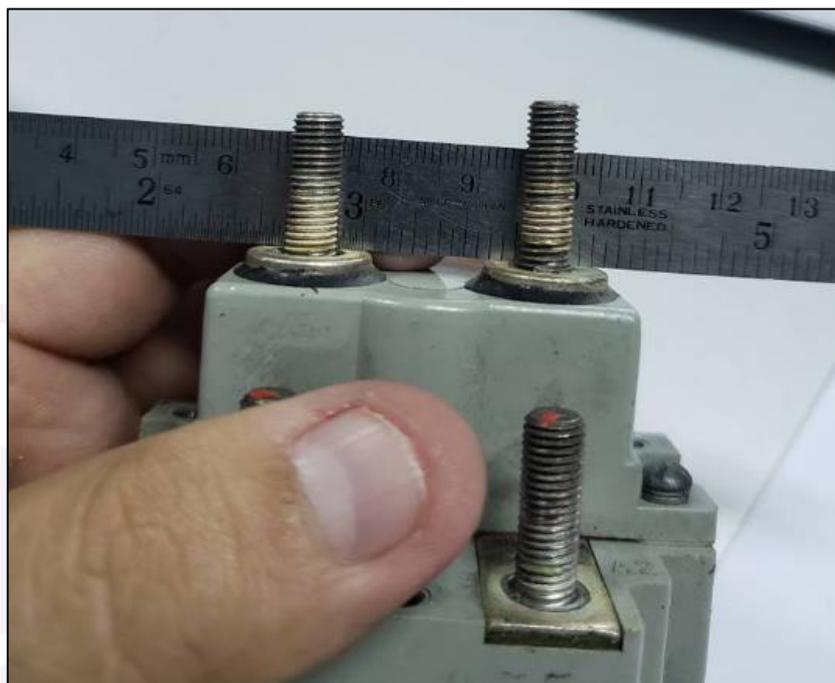
Durante a inspeção visual do relé 58PA, foi observado que um de seus terminais estava solto e com cerca de 5 mm a mais de comprimento, em comparação aos demais terminais (Figura 17).

Figura 17 - Relé 58PA com diferença de altura em um dos terminais.

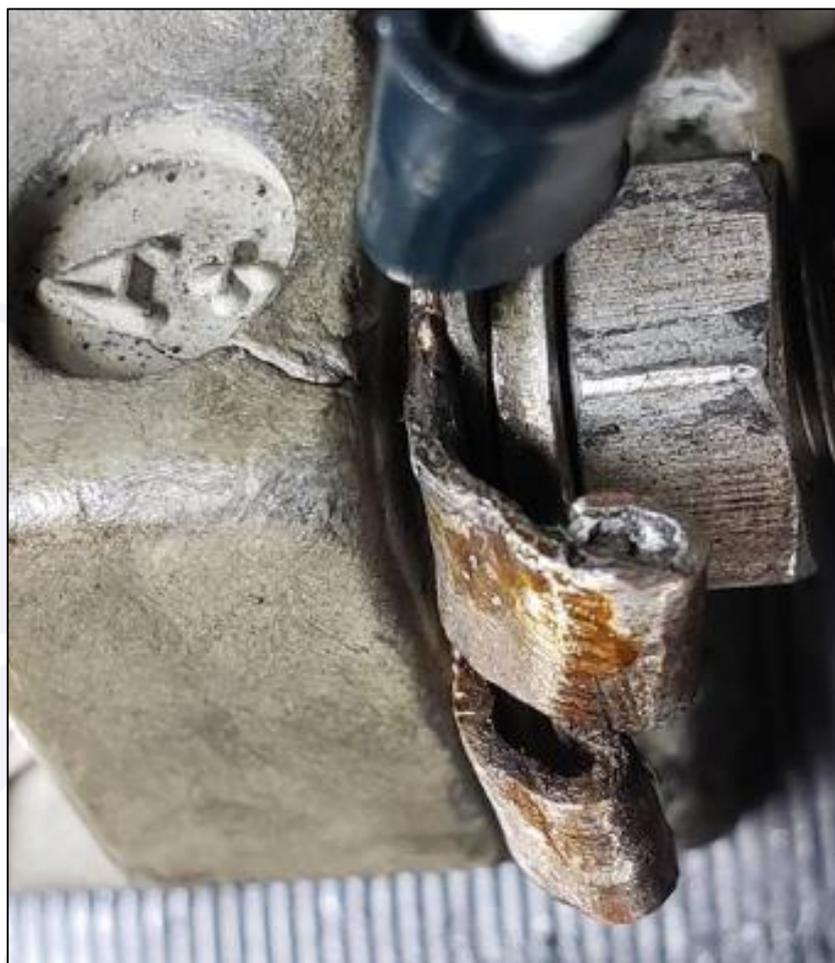
Também foi realizada uma inspeção visual no *Starter-Generator* nº 2, sendo observado que um de seus terminais (A+) apresentava montagem indevida. Uma das arruelas de contato para fixação da fiação elétrica no terminal apresentava deformação plástica e estava fora de posição (Figura 18).

Figura 18 - Deformação de uma das arruelas de contato do terminal A+ do Starter-Generator nº 2.

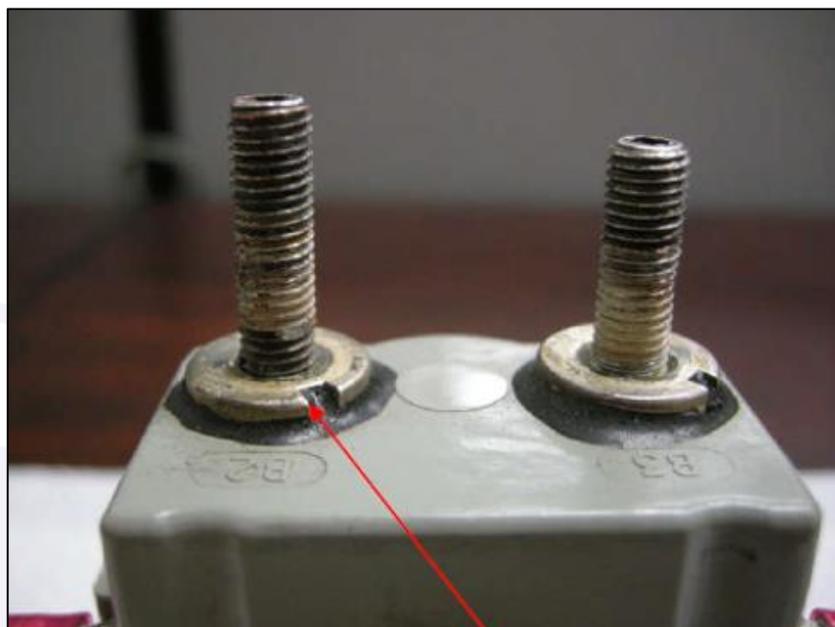
O relé 58PA (PN SM150D8, SN MFD 8551) também foi recebido no laboratório da empresa para os exames de conformidade e para testes em bancada. Durante a inspeção visual de conformidade desse componente, foi ratificado que um de seus terminais contactores estava com mau posicionamento, com altura diferente da prevista. As análises indicaram que essa discrepância se deu, possivelmente, devido à aplicação de um sobretorque durante serviço de manutenção (Figura 19).

Figura 19 - Discrepância visual no relé 58PA: terminal de contato B2 com maior comprimento que o terminal B3.

Os testes funcionais concluíram que o relé estava em condições não aceitáveis, fora dos requisitos mínimos para a operação. Os contatos dos terminais B2 e B3, os quais são do tipo normalmente fechados, também não estavam em condições funcionais.

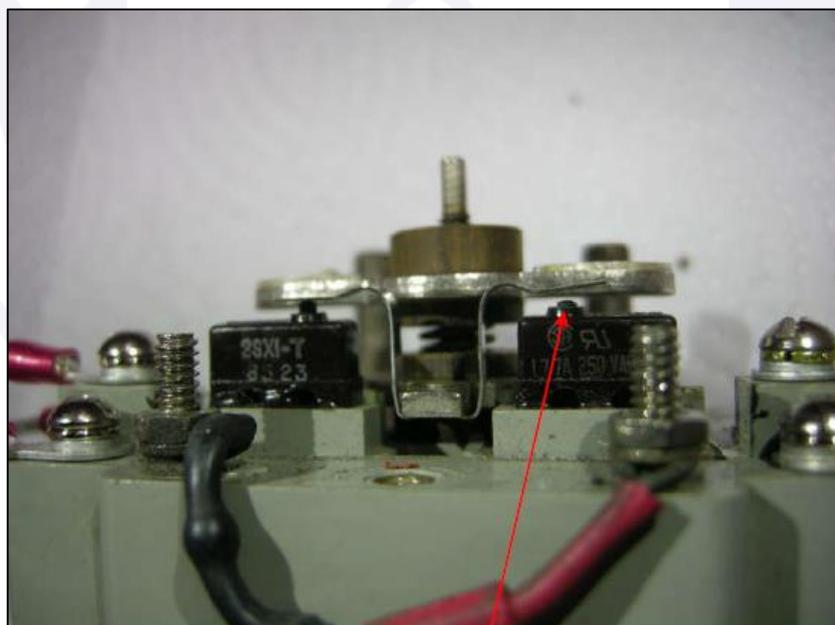
Após a desmontagem do item e a sua inspeção interna, foi identificada uma discrepância em um dos botões de atuação do relé, o qual estava em uma posição colapsada, o que teria contribuído para o seu funcionamento intermitente (Figura 20). Esse funcionamento intermitente poderia refletir na operação inadequada dos sistemas alimentados por ele, dentre eles a intermitência na atuação do BTC.

Figura 20 - Posição colapsada do botão de atuação do relé 58PA. Botão referente à *switch* 11/12/13.

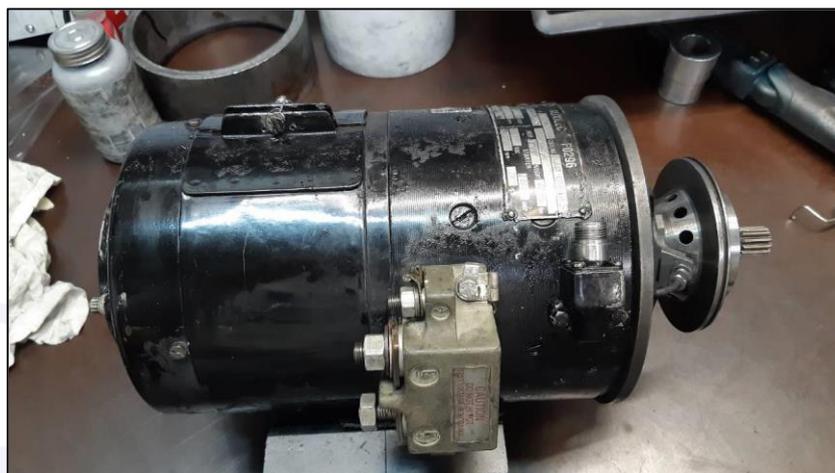
O *Starter-Generator* nº 2 (PN 8260-123, SN 2394) foi recebido em laboratório da empresa fabricante do componente. A inspeção de conformidade evidenciou que o gerador estava com aspecto grudento, decorrente de derramamento de óleo em sua carcaça externa, e com uma condição de conservação ruim, conforme Figura 21.

Figura 21 - Vista geral do *Starter-Gerador* nº 2.

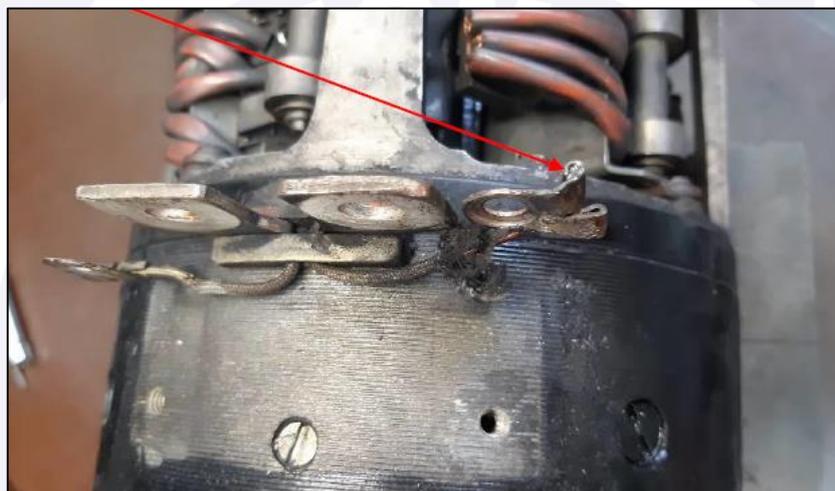
Também foi ratificada a observação inicial relativa à montagem indevida no contato do terminal “A+” desse gerador, com seu revestimento de isolamento danificado (Figura 22).

Figura 22 - Detalhe do amassamento no ponto de fixação da fiação conectada ao terminal “A” do gerador e revestimento de isolamento danificado.

A montagem feita de forma errada e a deformação plástica, induzida por esforço de ferramenta em uma das arruelas de contato da fiação no terminal, fez com que essa arruela, situada entre a porca de travamento e o terminal, ficasse solta e passível de movimentação. Essa movimentação, associada à deformação, concorria para o aparecimento de um esforço mecânico abrasivo na camada de isolamento da fiação, desgastando essa camada.

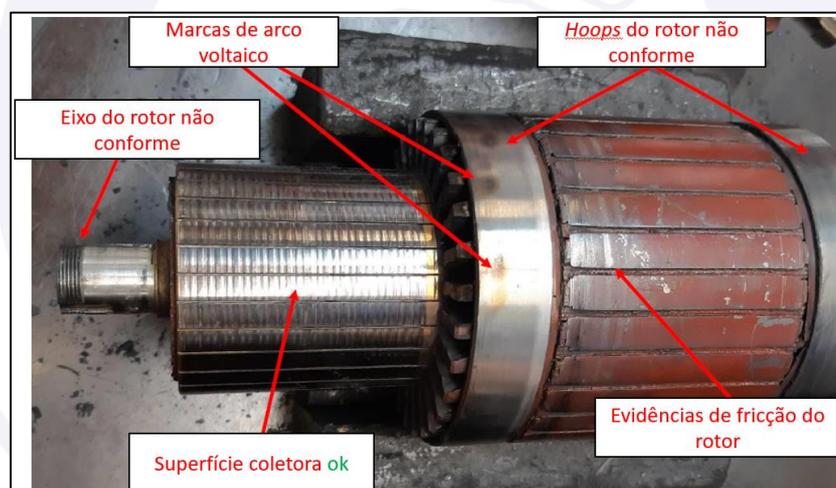
Figura 23 - Desconformidades evidentes no rotor do *Starter-Generator*.

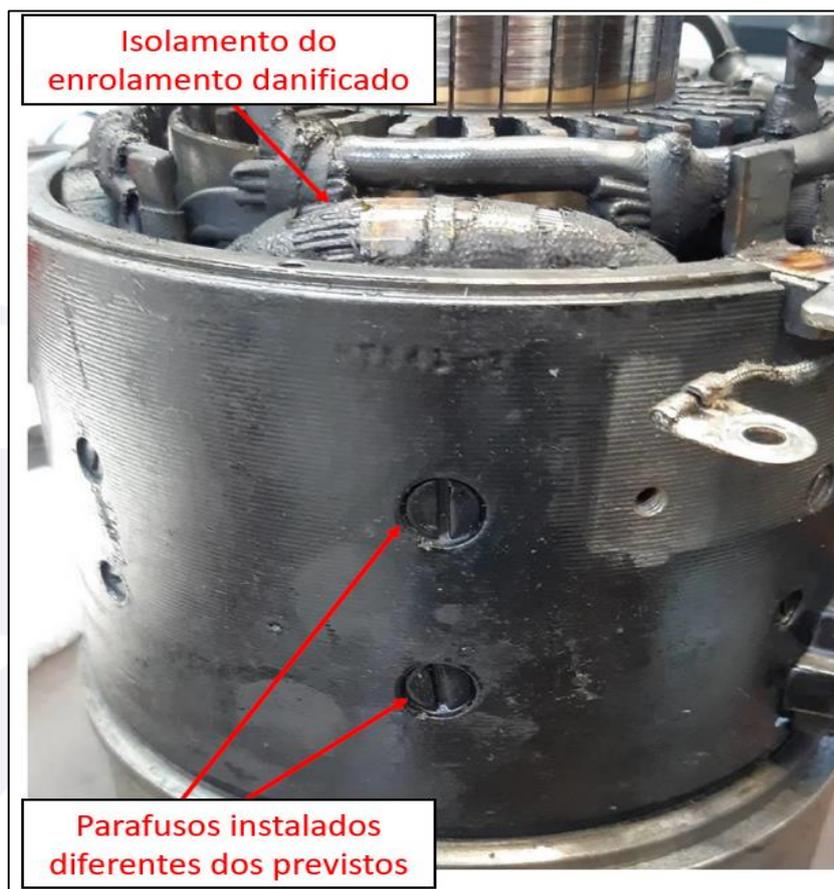
Figura 24 - Desconformidades evidentes na carcaça e no enrolamento do *Starter-Generator*.

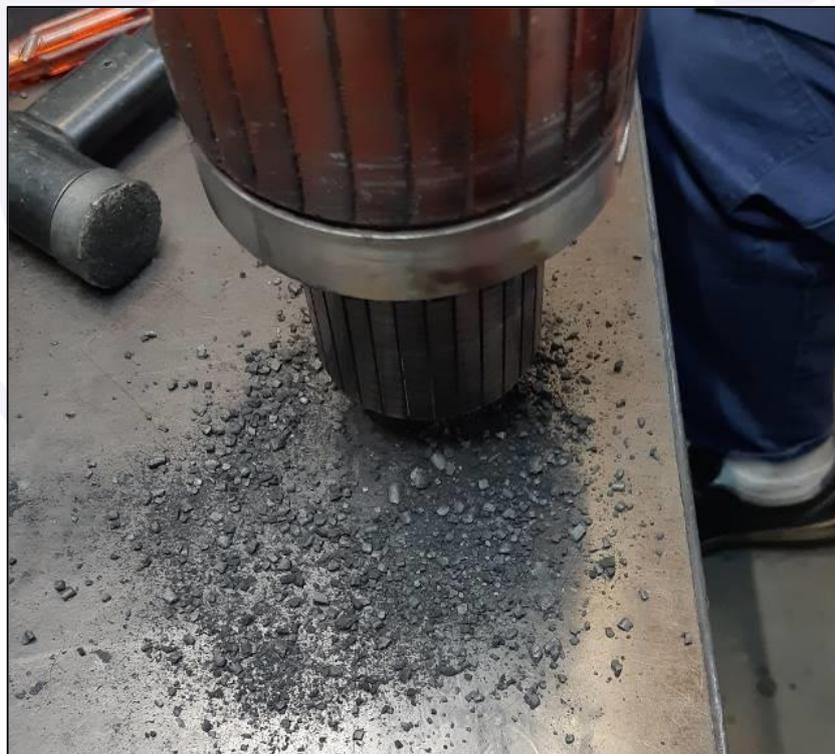
Figura 25 - Elevada quantidade de limalha presente no rotor do gerador.

A quantidade anormal de poeira metálica (limalhas) encontrada no rotor do gerador pode estar associada à falta ou desconformidade na manutenção do componente. Conforme previsto no Manual de Manutenção do Componente, a limpeza do rotor deveria ser feita durante as revisões gerais do item. O parecer dos técnicos que realizavam revisões gerais foi que, com base na quantidade de poeira metálica encontrada, essa limpeza não foi feita na última revisão geral.

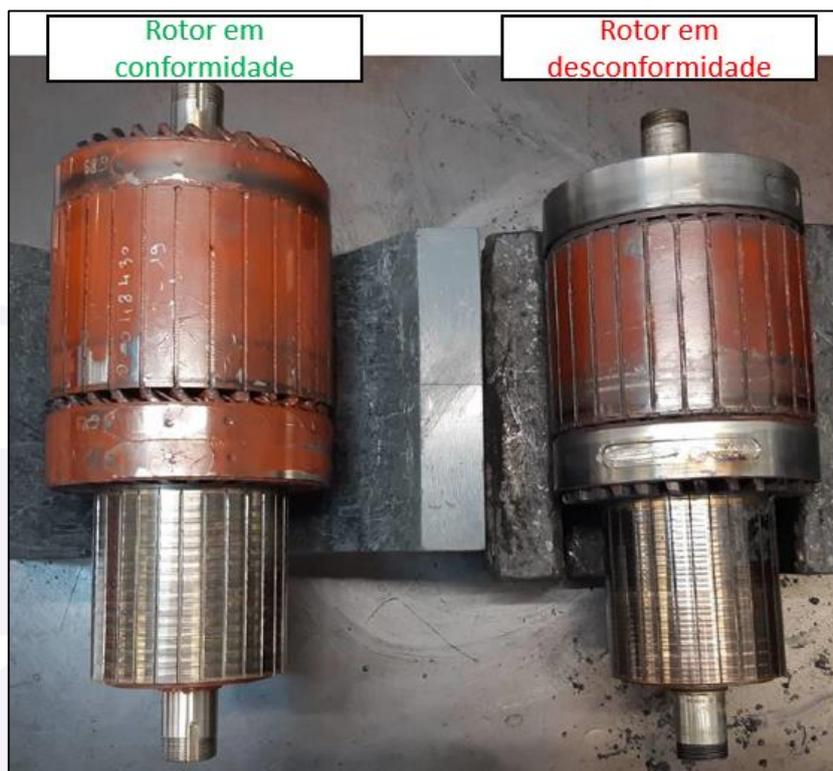
Figura 26 - Comparação entre um rotor de *Starter-Generator* em conformidade com o fabricante (à esquerda) e o rotor que equipava a aeronave PR-MPN (à direita).

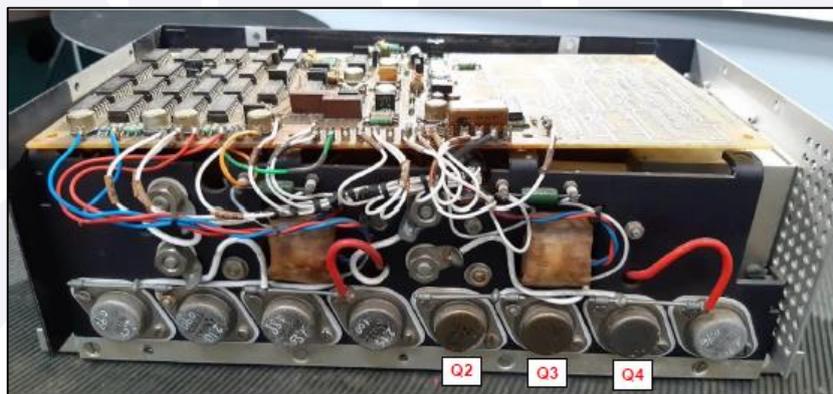
Figura 27 - Transistores Q2, Q3 e Q4 apresentando descoloração devido à superaquecimento.

Portanto, os exames e testes realizados no Inversor Estático nº 1 (INV 1) concluíram que esse componente não se encontrava nas condições operacionais previstas.

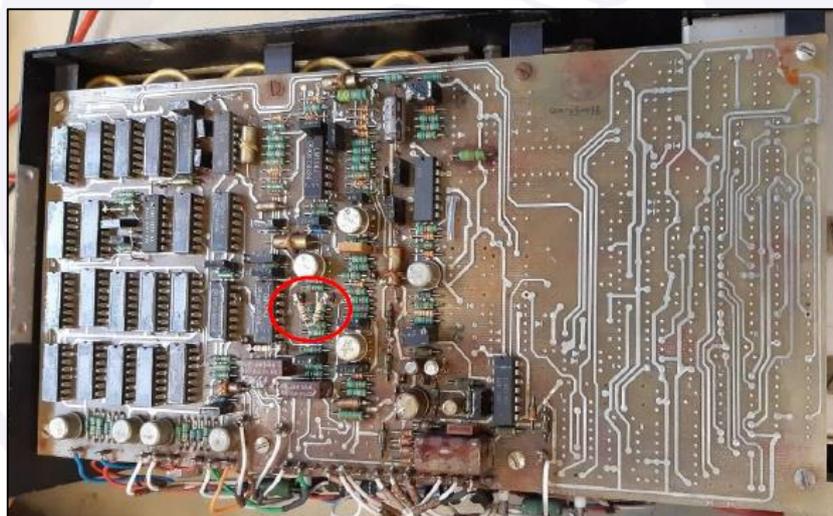
- circuito de controle e regulação: emprego de 2 resistores de 1 Ohm em série, ao invés de 1 resistor de 2 Ohm, visando obter a resistência de 2 Ohm em um dos circuitos, conforme previsto pelo fabricante;
- circuito de controle e regulação: marcas de superaquecimento devido a retrabalho, em desconformidade às normas atinentes; soldas realizadas no circuito também em desconformidade;
- ausência de 1 dos diodos relacionados à proteção contra sobretensão;
- existência de 1 dos diodos relacionados à proteção contra sobretensão em curto-circuito; e
- ajuste para proteção contra sobre/subtensão feito incorretamente.

Figura 28 - Emprego de 2 resistores de 1 Ohm em série, ao invés de 1 resistor de 2 Ohm.

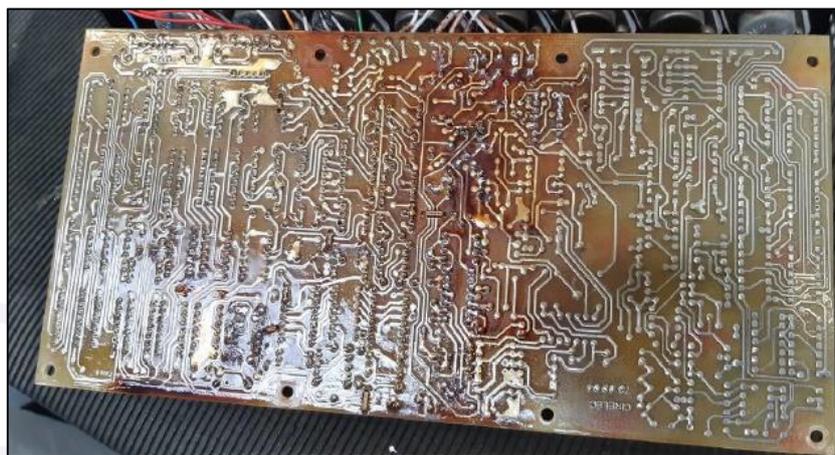
Figura 29 - Marcas de sobretemperatura devido a retrabalho e soldas realizadas em desconformidade.

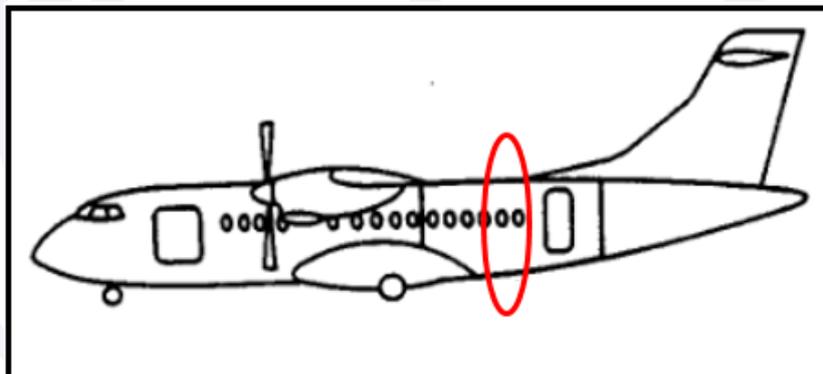
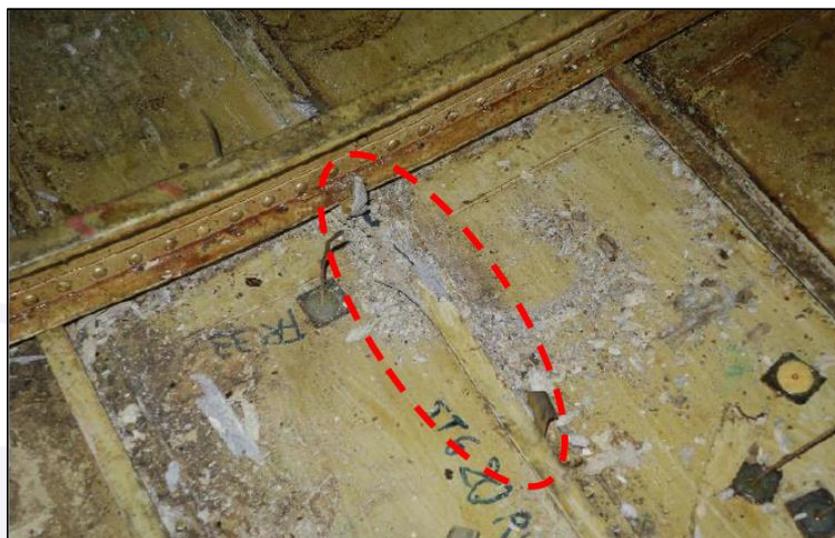
- seção central da fuselagem traseira, no interior da aeronave, nas proximidades da *frame 33*, com *stringer 20RH* severamente corroído, comprometendo a respectiva função estrutural naquele ponto (Figuras 35 e 36).

Figura 35 - Localização aproximada da *frame 33*.

Figura 36 - Stringer 20RH, próximo à frame 33, severamente corroído.

Atuar junto à MAP Linhas Aéreas LTDA., de forma a assegurar que o Programa de Manutenção da empresa esteja em conformidade com os requisitos estabelecidos pelo fabricante, a fim garantir as adequadas condições de aeronavegabilidade das aeronaves, especificamente no que se refere ao Programa de Prevenção e Controle de Corrosão.

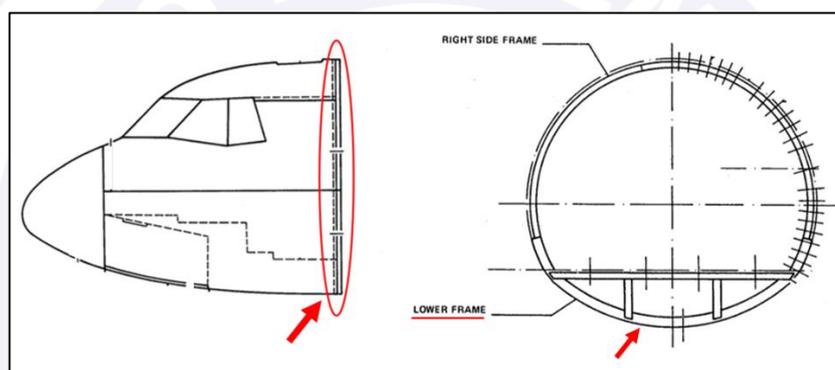
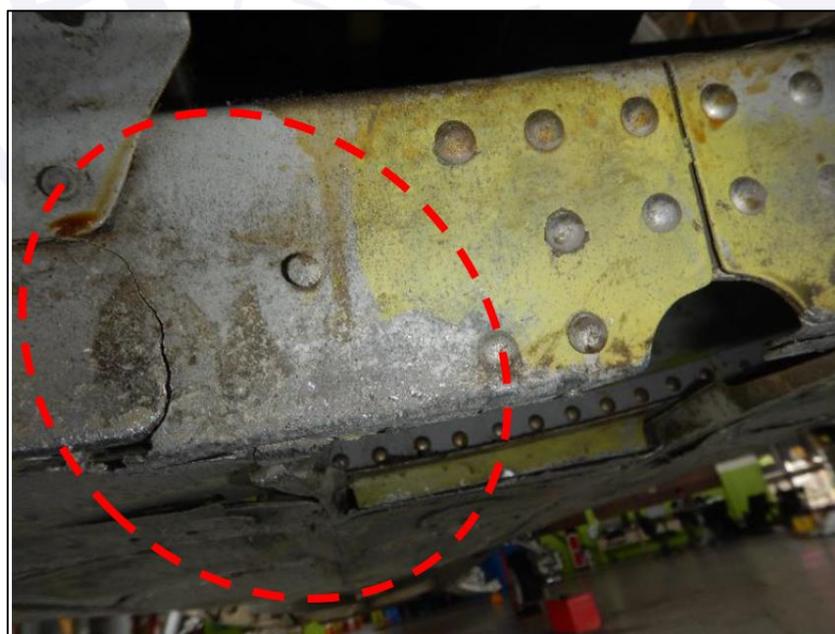
- Na parte inferior da *frame* 12, localizada na seção do nariz da fuselagem, foi encontrado foco de corrosão que se estendia por toda a face da *frame*. Nessa mesma região, foi encontrada uma fratura que se estendia por mais de 50% da face da *frame*. (Figuras 37 e 38).

Figura 37 - Localização da *frame* 12 e área corroída/fraturada.

Figura 38 - Segmento inferior da *frame* 12 corroído e fraturado.

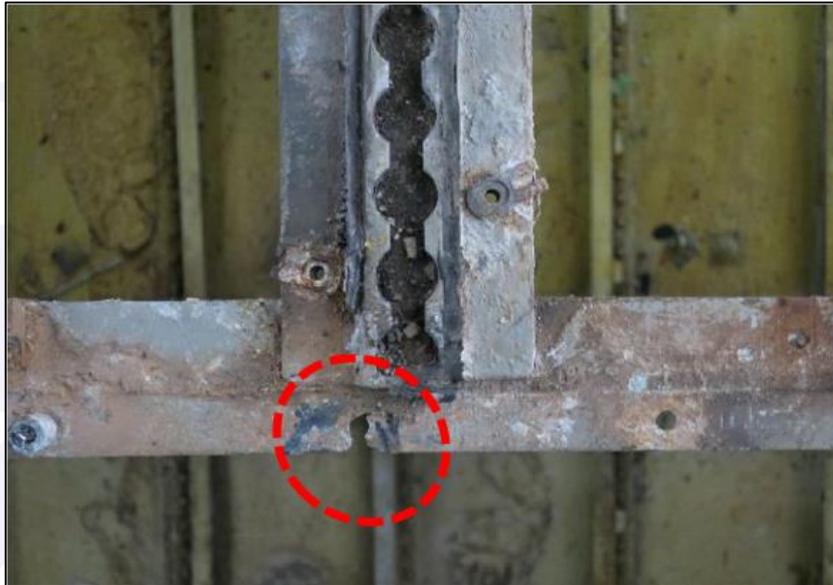
- Na região compreendida entre as *frames* 36 e 39 foram encontradas diversas áreas com corrosão nos trilhos das poltronas de passageiros, nas soleiras das portas de serviço e de passageiros, bem como nos painéis do piso. Especificamente, no elemento estrutural onde o piso era fixado, foram encontrados pontos de corrosão perforante (Figura 39).

Figura 39 - Corrosão perforante no elemento estrutural onde o piso era fixado.
