RELATÓRIO FINAL
IG-133/CENIPA/2019

OCORRÊNCIA:	INCIDENTE GRAVE
AERONAVE:	PR-MPY
MODELO:	ATR-72 202
DATA:	16SET2019

O presente Relatório Final refere-se ao Incidente Grave com a aeronave de matrícula PR-MPY, modelo ATR-72 202, ocorrido em 16SET2019, classificado como “[FUEL] Combustível”.

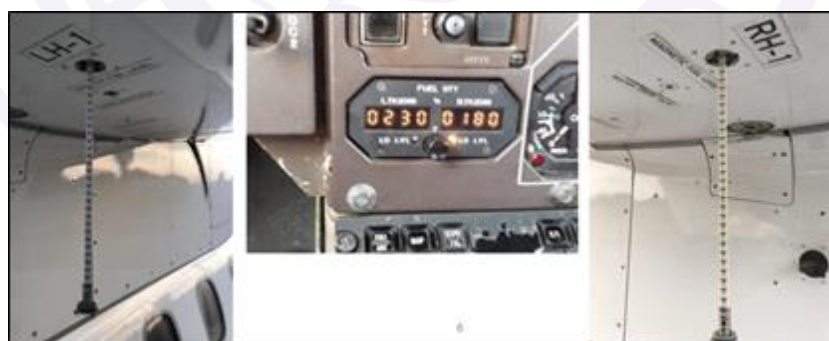
As informações obtidas, logo após a ocorrência, revelaram que a quantidade indicada no FQI no tanque da asa esquerda era de 230 kg e de 180 kg no da asa direita. Nessa condição, os *Fuel Level Magnetic Indicators* indicavam zero *fuel* (Figura 9).

Figura 9 - Indicação do FQI e dos *Fuel Level Magnetic Indicators* do PR-MPY medidos após o pouso em SBIH.

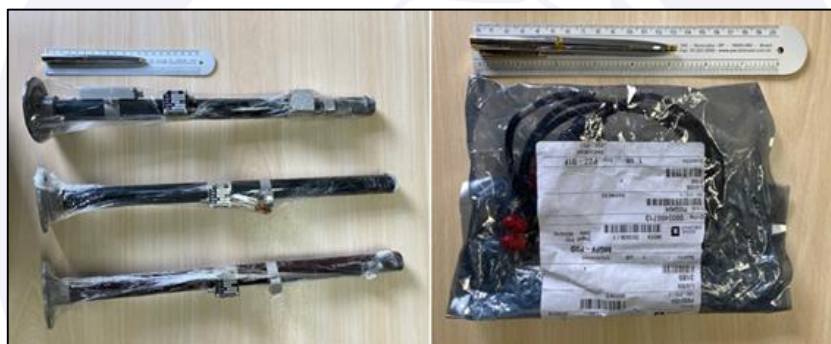
Posteriormente, os componentes removidos foram enviados para a *SAFRAN Aerotechnics*, então responsável pelo projeto e fabricação desses itens, com a finalidade de realizar testes específicos em bancada e identificar os seus eventuais comprometimentos (Figura 10).

Figura 10 - *Fuel probes* e cablagem da *probe* # 3 enviados para testes.

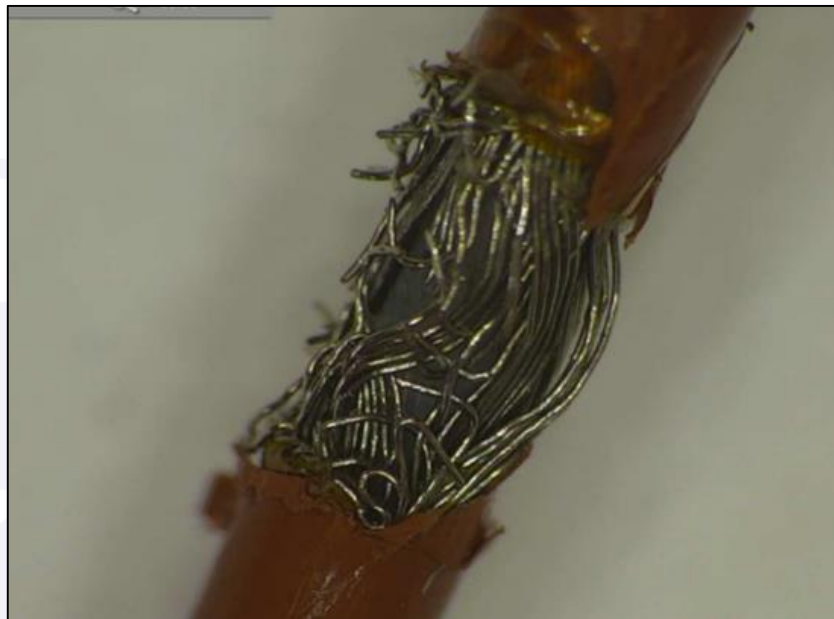
Por outro lado, foi observada uma emenda situada depois da etiqueta de identificação do componente, bem como constatou-se, claramente, que vários fios de proteção da cablagem foram encontrados cortados (Figura 11).

Figura 11 - Proteção da cablagem encontrada danificada.
Fonte: Relatório de Investigação da SAFRAN.

Assim, não foram encontradas discrepâncias que pudessem dar como resultado as inconformidades, apesar de a blindagem da cablagem ter sido encontrada danificada.

A despeito dos resultados, os equipamentos mostravam alguns vestígios de envelhecimento, como arranhões e corrosão. A análise da *SAFRAN* destacou, ainda, que os maiores danos foram observados no *Harness*, PN 798-078-2, SN 563.

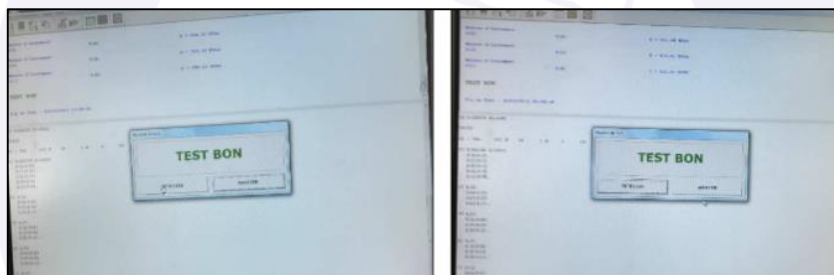
A cablagem foi submetida a dois testes elétricos de resistência, isolamento e continuidade. O item foi aprovado em ambos os testes (Figura 12).

Figura 12 - Resultado dos testes elétricos.

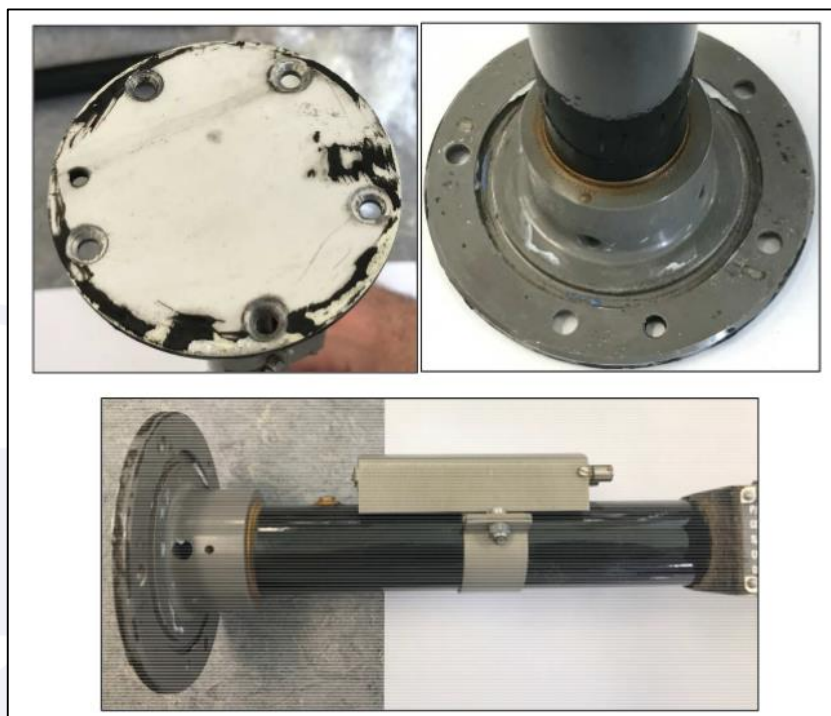
No *fuel probe*, PN 766-983-1, SN 1647, foi identificada poluição dentro do tubo, oxidação na caixa elétrica e arranhões e choques na cabeça da sonda (Figura 13).

Figura 13 - Danos no *fuel probe* PN 766-983-1, SN 1647.

Apesar dos danos observados, os testes realizados nos *fuel probes* não indicaram quaisquer anormalidades.

Contudo, a indicação de baixo nível de combustível no FQI, referente ao tanque da asa esquerda, continuava não sendo apresentada, ensejando a substituição da *fuel probe* # 1, PN 766-983-1.

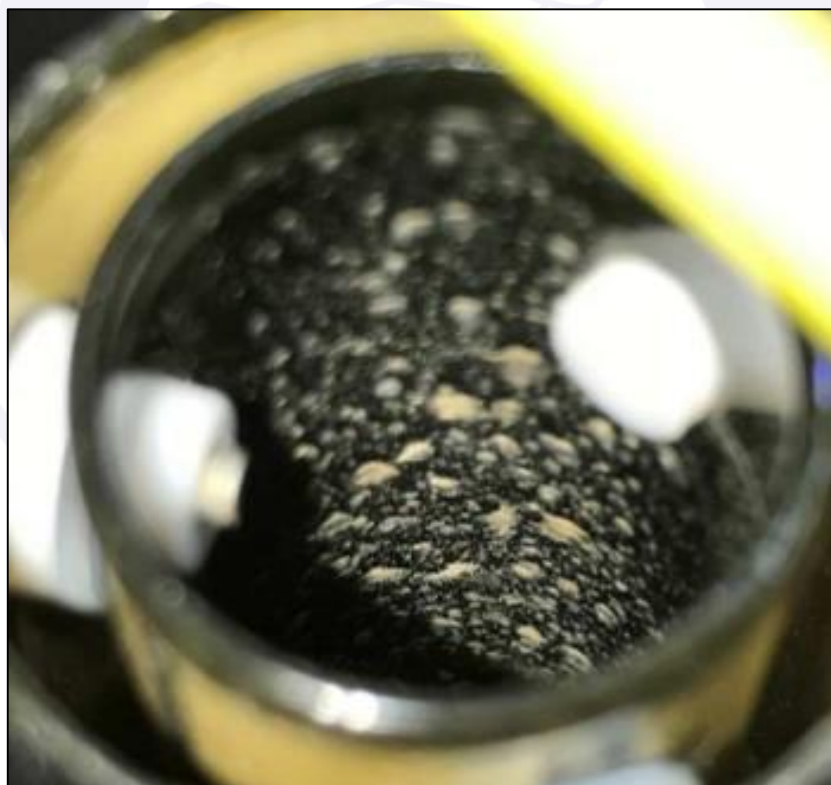
No *fuel probe*, PN 768-100, SN 1358, foram observados arranhões, vestígios de choque e oxidação na cabeça da sonda e arranhões na parte externa no tubo. Não foi encontrada oxidação na caixa elétrica. Também foi identificada poluição dentro do tubo (Figura 14).

Figura 14 - Poluição no interior do *fuel probe* PN 768-100, SN 1358.

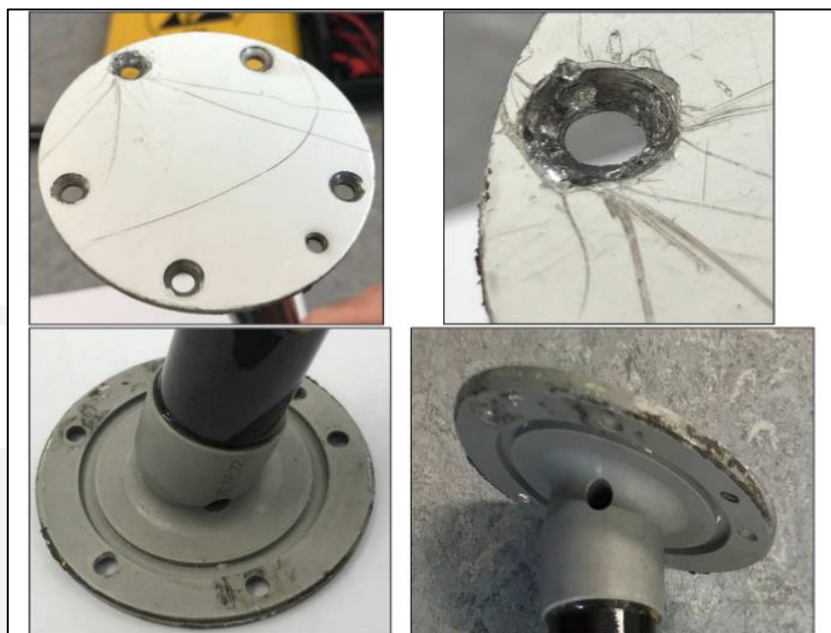
No *fuel probe*, PN 768-100, SN 516, foram observados arranhões, vestígios de choque e oxidação na cabeça da sonda (Figura 15).

Figura 15 - Danos na cabeça do *fuel probe* PN 768-100, SN 516 7.
Fonte: Relatório de Investigação da SAFRAN.

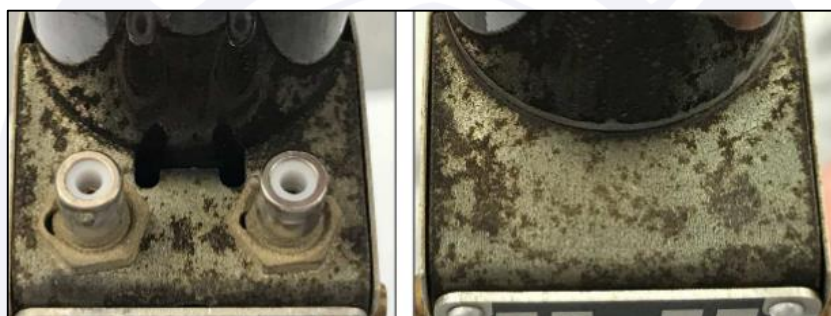
Uma poluição foi identificada dentro do tubo, bem como oxidação na caixa elétrica (Figura 16).

Figura 16 - Oxidação na caixa elétrica do *fuel probe* PN 768-100, SN 516 7.
Fonte: Relatório de Investigação da SAFRAN.

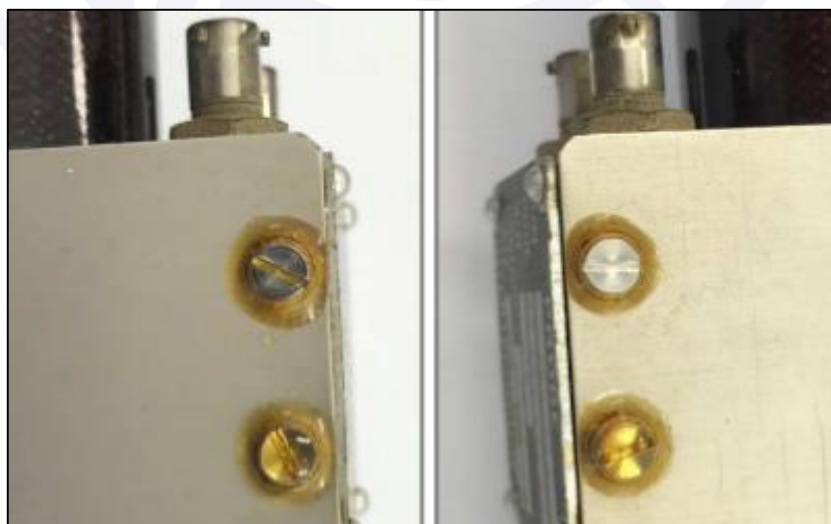
Em todas as sondas, verificou-se a presença de verniz nos parafusos das respectivas caixas (Figura 17).

Figura 17 - Verniz nos parafusos da caixa elétrica do *fuel probe* PN 768-100, SN 516.
Fonte: Relatório de Investigação da SAFRAN.

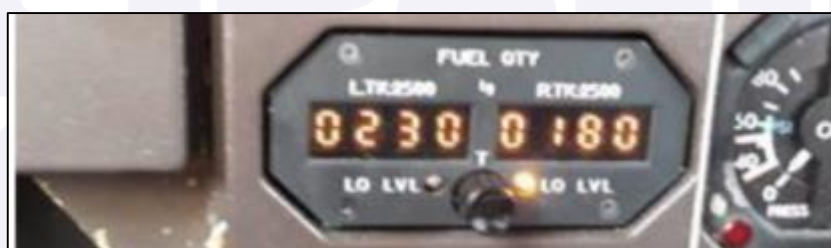
Com vistas a prosseguir para o pátio de manobras e realizar o desembarque dos passageiros, foi acionado o motor direito. Segundo os pilotos, somente nesse momento ocorreu o acendimento no FQI da luz LO LVL indicativa de baixo nível de combustível do lado direito (Figura 23).

Figura 23 - Fuel LO LVL do Eng#2 do PR-MPY acesa em SBIH.

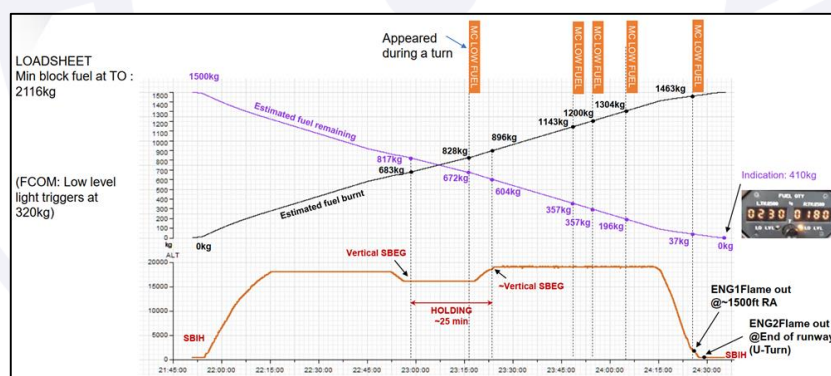
Os dados obtidos por meio do QAR revelaram que a aeronave permaneceu aguardando na vertical de SBEG por cerca de 25 minutos e que o combustível consumido desde a decolagem de SBIH até o pouso de regresso nessa localidade foi de, aproximadamente, 1.463 kg (Figura 24).

Figura 24 - Leitura do QAR - Flight Profile & Estimated Fuel Burnt.
Fonte: ATR.
