**COMANDO DA AERONÁUTICA**  
**CENTRO DE INVESTIGAÇÃO E PREVENÇÃO DE**  
**ACIDENTES AERONÁUTICOS**

**RELATÓRIO FINAL**  
**A-522/CENIPA/2016**

<b>OCORRÊNCIA:</b>	<b>ACIDENTE</b>
<b>AERONAVE:</b>	<b>PR-NAX</b>
<b>MODELO:</b>	<b>PA-28-181</b>
<b>DATA:</b>	<b>26DEZ2012</b>

O presente Relatório Final refere-se ao acidente com a aeronave PR-NAX, modelo PA-28-181, ocorrido em 26DEZ2012, classificado como “[LOC-I] Perda de controle em voo”.

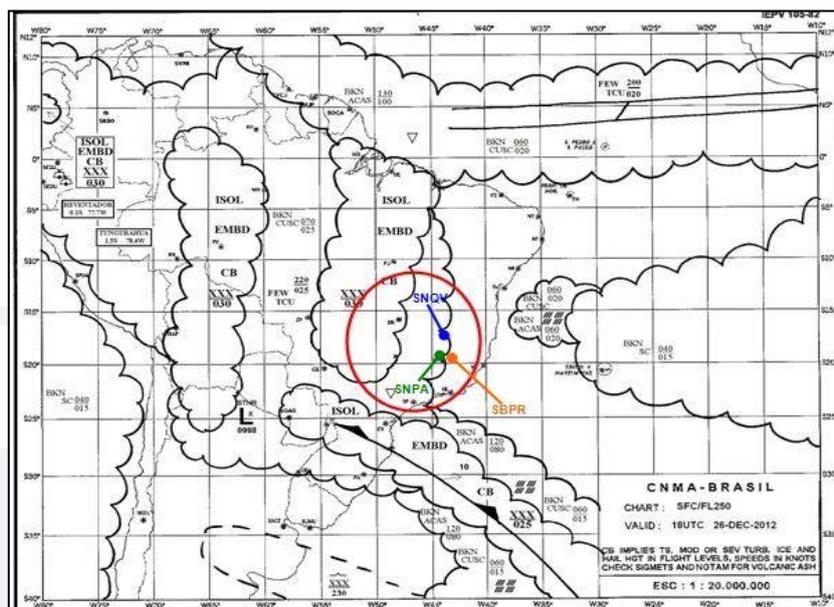
A carta de Tempo Significativo (SIGWX) das 18h00min (UTC) da América do Sul apresentava a proximidade de formações de nuvens do tipo *cumulonimbus* (CB) das localidades de SNQV, SNPA e SBPR, conforme destacado na Figura 2.

Figura 2 - Carta SIGWX.

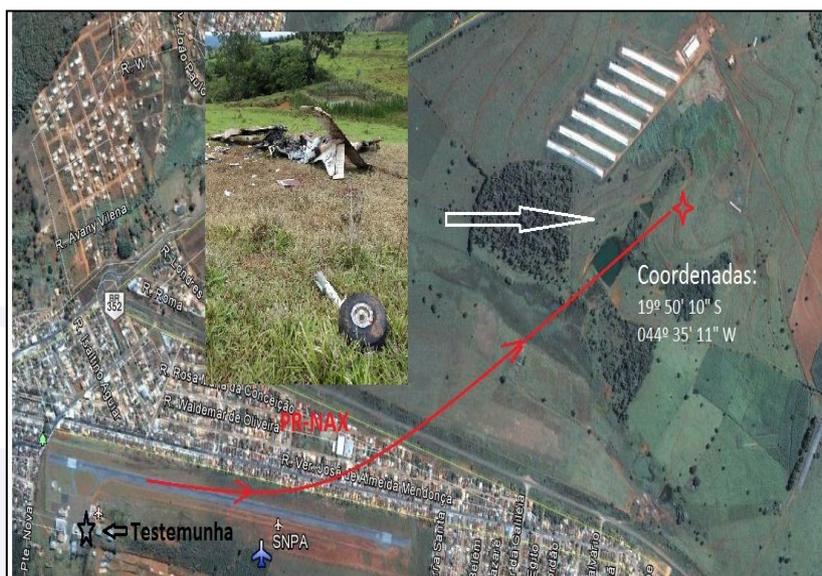
Segundo o relato de uma pessoa que se encontrava em SNPA, a aeronave iniciou curva à esquerda após o procedimento de arremetida, vindo a perder altura e colidir contra o solo nas proximidades do aeródromo.

Figura 3 - Croqui da trajetória da aeronave e coordenadas do local da ocorrência.

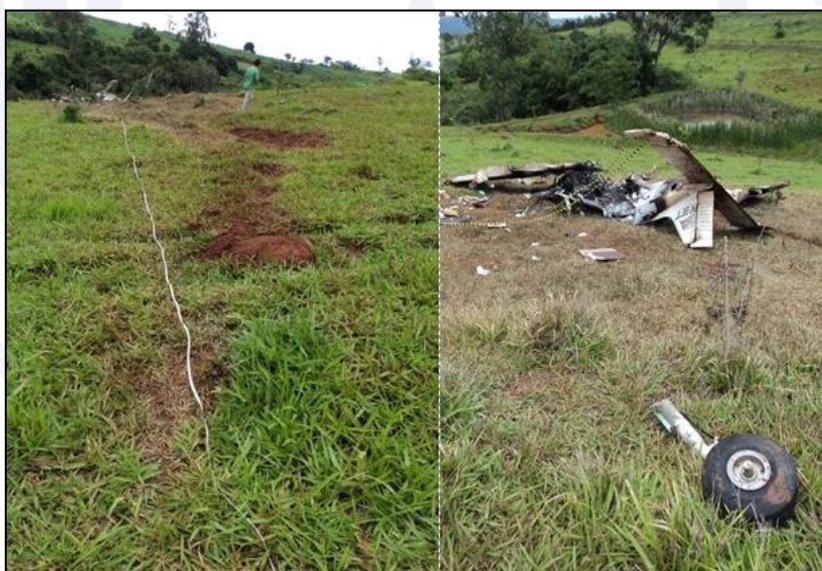
O primeiro impacto da aeronave no terreno ocorreu na proa 025°. A asa esquerda colidiu contra o solo, fazendo a aeronave rolar à esquerda, até ficar de dorso, ainda com deslocamento à frente.

Em seguida, houve o segundo impacto a cerca de 10 metros do primeiro, quando a aeronave colidiu de dorso, efetuando deslocamento no solo até a parada total.

Após a parada total, a, aproximadamente, 45 metros do primeiro impacto, os destroços ficaram concentrados, de dorso e a aeronave incendiou-se. Uma perna do trem de pouso se desprendeu da aeronave, parando a cerca de 3 metros dos destroços (Figura 4).

Figura 4 - Trajetória da aeronave após a colisão contra o solo, perna do trem de pouso que se desprendeu da aeronave após o impacto (primeiro plano) e concentração dos destroços (ao fundo).

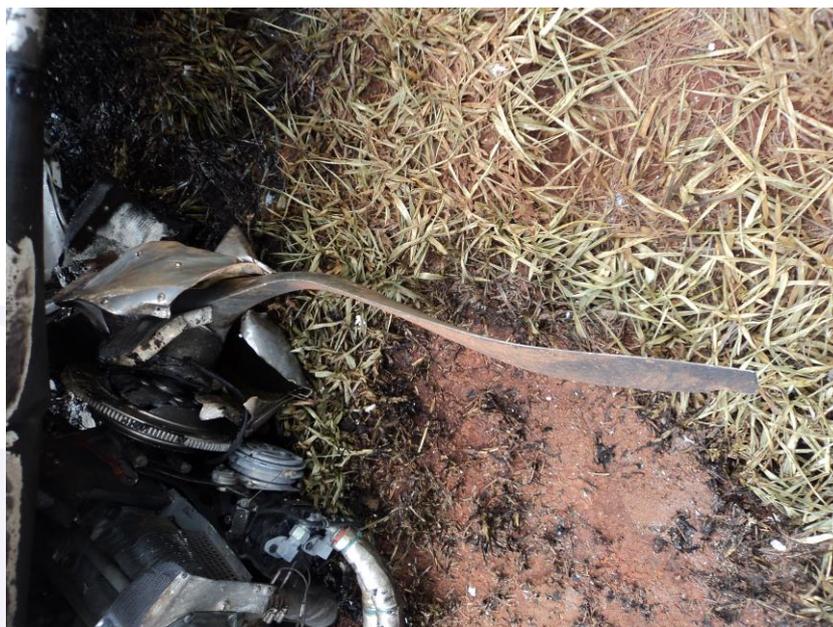
Uma das pás da hélice apresentava deformações típicas de um impacto com baixa velocidade, com grande ângulo e contra solo macio (Figura 5).

Figura 5 – Deformação em uma das pás do motor da aeronave com evidências de impacto de grande ângulo e contra solo macio.

As fraturas por torção encontradas no eixo do motor e as deformações produzidas em uma das pás indicaram que o motor desenvolvia potência no momento do impacto contra o solo.
