**COMANDO DA AERONÁUTICA**  
**CENTRO DE INVESTIGAÇÃO E PREVENÇÃO DE**  
**ACIDENTES AERONÁUTICOS**

**RELATÓRIO FINAL**  
**A-009/CENIPA/2022**

<b>OCORRÊNCIA:</b>	<b>ACIDENTE</b>
<b>AERONAVE:</b>	<b>PR-NEW</b>
<b>MODELO:</b>	<b>R44 II</b>
<b>DATA:</b>	<b>19JAN2022</b>

O presente Relatório Final refere-se ao acidente com a aeronave PR-NEW, modelo R44 II, ocorrido em 19JAN2022, classificado como “[UNK] Indeterminado”.

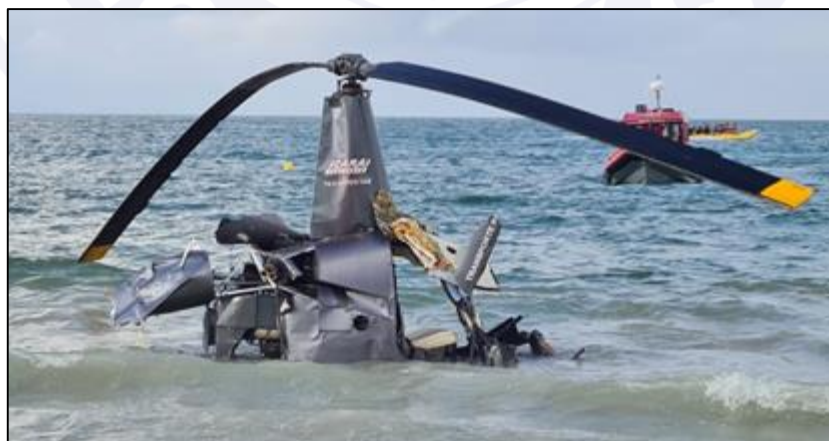
A aeronave teve danos substanciais. A seção dianteira da cabine ficou destruída. O cone de cauda se separou da fuselagem e as pás do rotor ficaram acentuadamente curvadas para baixo.

Figura 1 - Imagem do PR-NEW colhido, aproximadamente, vinte minutos após o acidente.

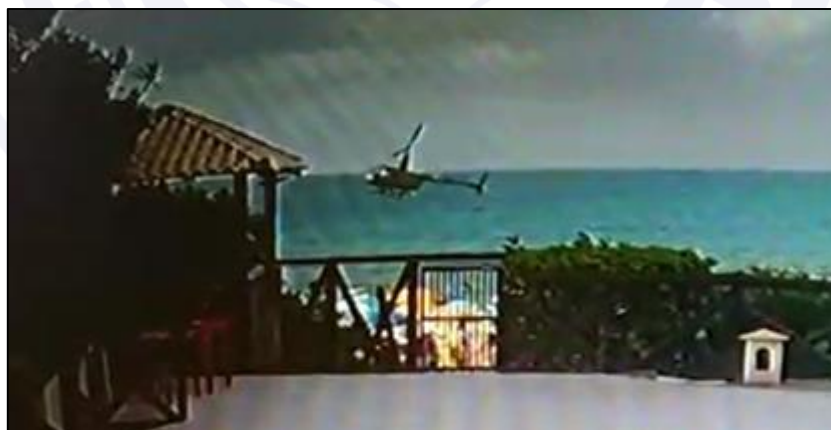
Figura 2 - Imagem do PR-NEW momentos antes de colidir contra o mar.

O impacto contra a água ocorreu em atitude cabrada e com inclinação lateral à direita. Durante a colisão, o cone de cauda se despreendeu da fuselagem. Em seguida, houve a parada total. Não houve fogo.

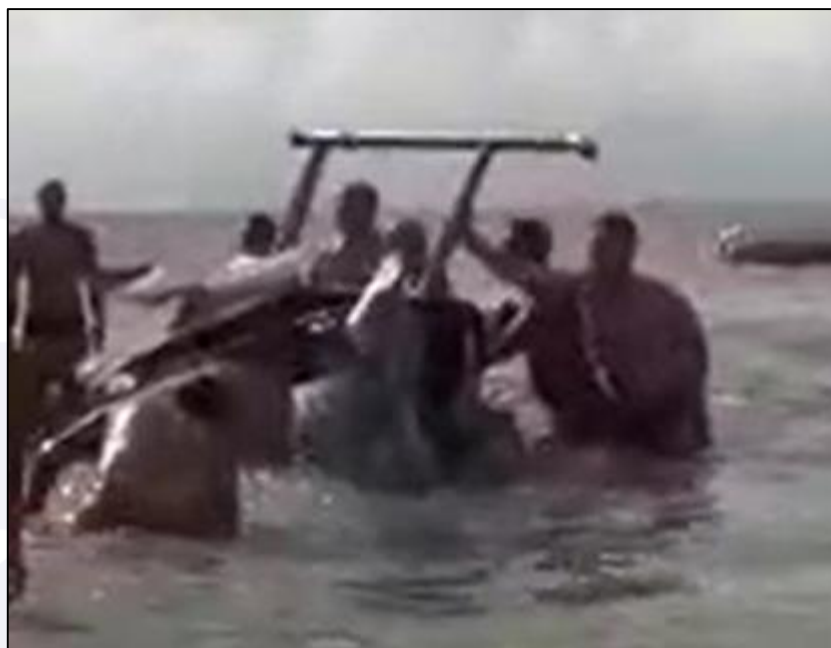
Figura 3 - Imagem do PR-NEW colhida por terceiros, aproximadamente, cinco minutos após o acidente.

Não havia evidências de impacto anterior e, apesar de o cone de cauda ter se desprendido da fuselagem, os destroços ficaram concentrados.

A seção dianteira da cabine ficou completamente destruída e os assentos dianteiros, incluindo o do piloto, se desprenderam da estrutura da aeronave. Os assentos traseiros permaneceram fixados em suas posições.

As pás do rotor principal ficaram acentuadamente curvadas para baixo e permaneceram fixadas à cabeça do rotor. Esse tipo de deformação era compatível com um impacto no qual o rotor estava com pouca energia, indicando que ele poderia não estar sendo impulsionado pelo motor.

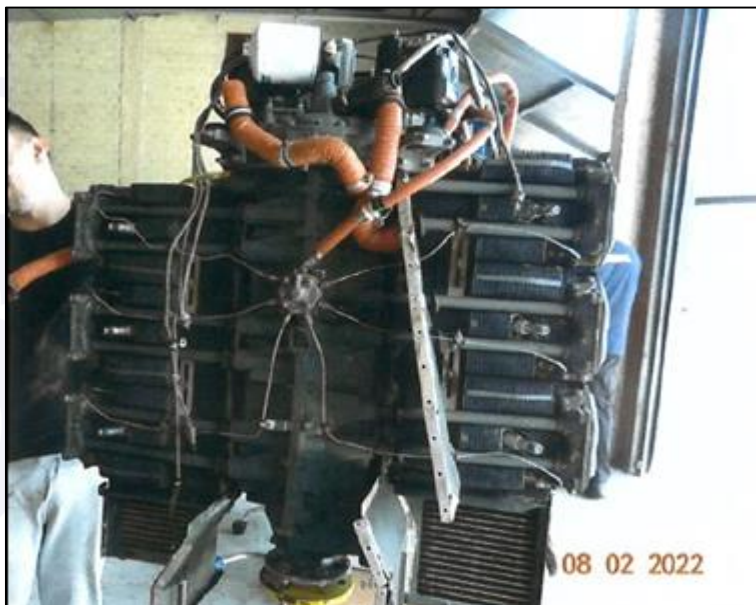
Figura 4 - Vista superior do motor.

Externamente, o propulsor não apresentava danos aparentes decorrentes do pouso forçado. Entretanto, observou-se oxidação e/ou corrosão em todos os componentes, em razão de ele ter ficado submerso em água salgada. Além disso, verificou-se que o motor estava travado.

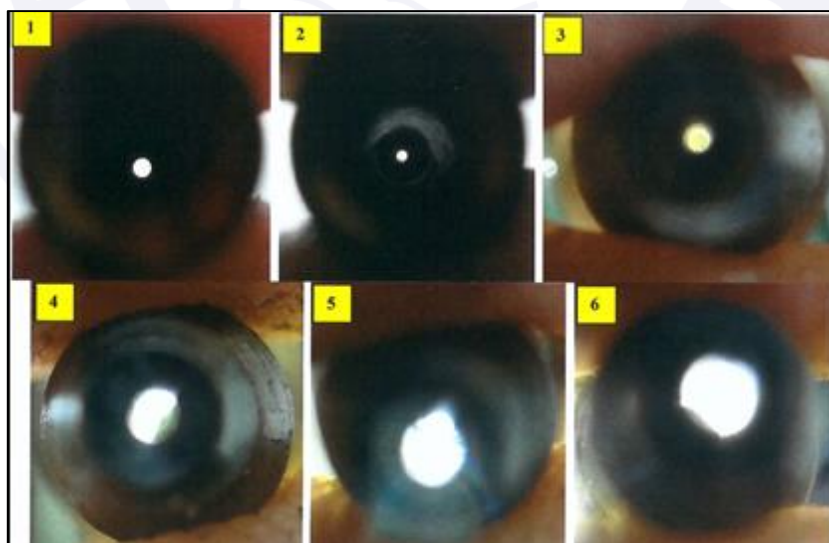
Os exames conduzidos nos bicos injetores de combustível mostraram que todos eles estavam desobstruídos.

Figura 5 - Vista dos bicos injetores.

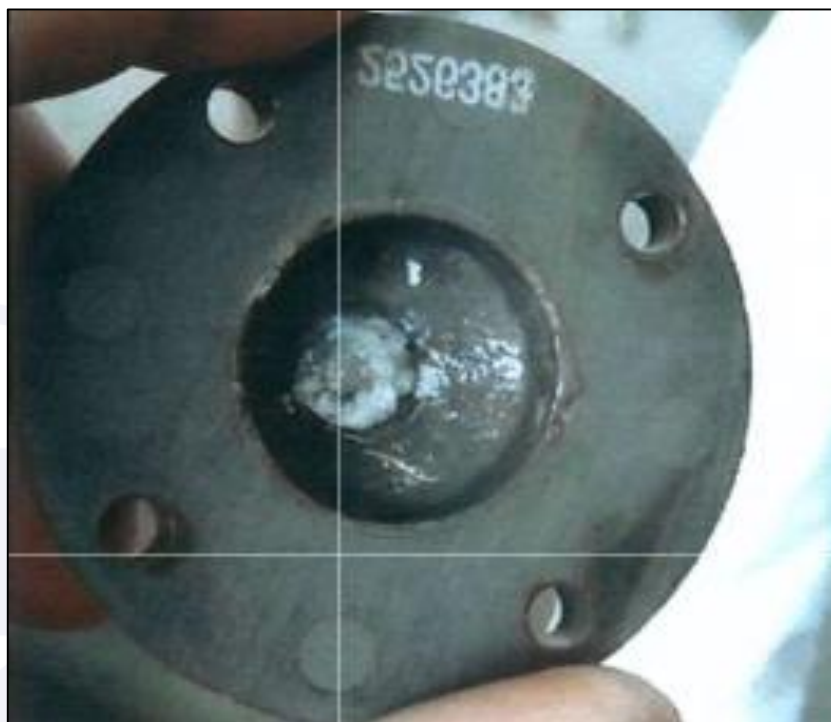
Durante a desmontagem da válvula distribuidora de combustível, foi observada corrosão na parte interna da sua tampa e na mola do diafragma. Constatou-se, também, a presença de resíduos de água salgada na parte superior do diafragma.

Figura 6 - Vista da cobertura superior da distribuidora de combustível.

Essa válvula distribuidora era dotada de um orifício de comunicação com a atmosfera em sua parte superior. O exame do componente mostrou que o orifício da distribuidora de combustível do PR-NEW apresentava corrosão severa.

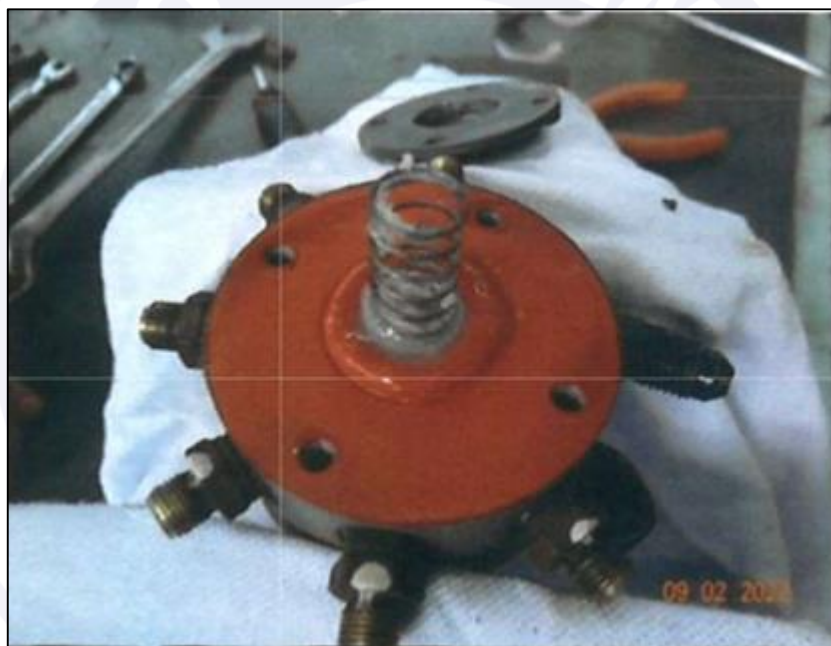
Figura 7 - Vista do diafragma da distribuidora de combustível com água salgada e corrosão na sua mola.

A presença de água salgada na parte superior do diafragma indicava que o orifício da distribuidora de combustível estava desobstruído no momento da imersão do helicóptero no mar.

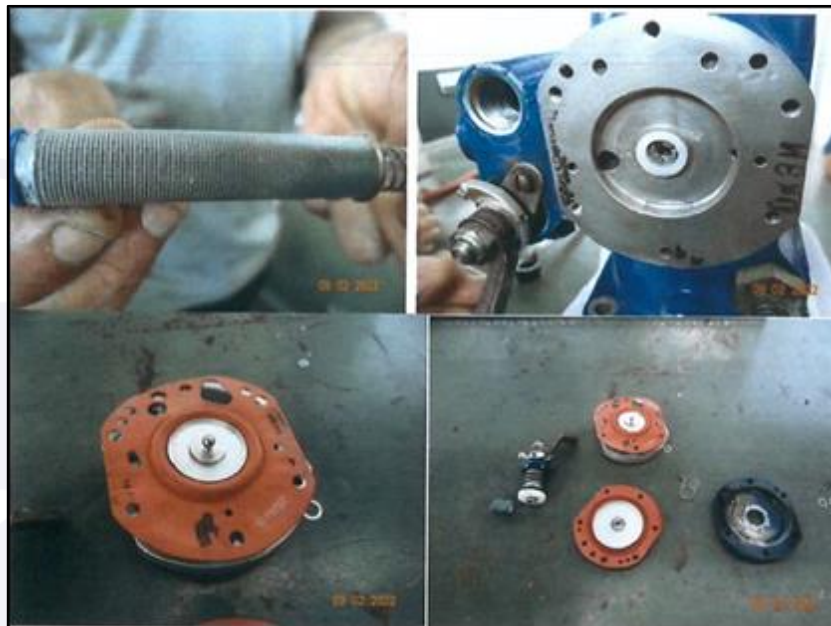
Não foi possível conduzir um teste em bancada na válvula servoinjetora. Entretanto, durante os exames visuais, constatou-se que todos os seus componentes internos estavam com aspecto normal de funcionamento e que havia combustível em seu interior (Figura 8).

Figura 8 - Vista dos componentes da válvula servoinjetora.

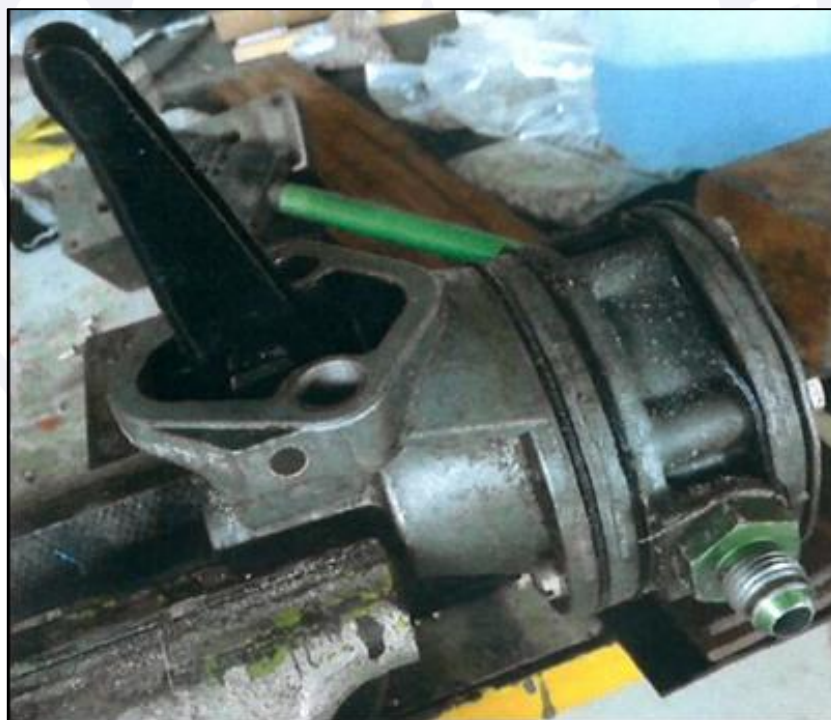
A bomba de combustível também não pôde ser testada em bancada. O componente foi movimentado manualmente e apresentou funcionamento normal, caracterizado pela presença de pressão de combustível em sua saída. Essa situação era condizente com a operação normal das suas válvulas unidirecionais.

Figura 9 - Vista da bomba de combustível.

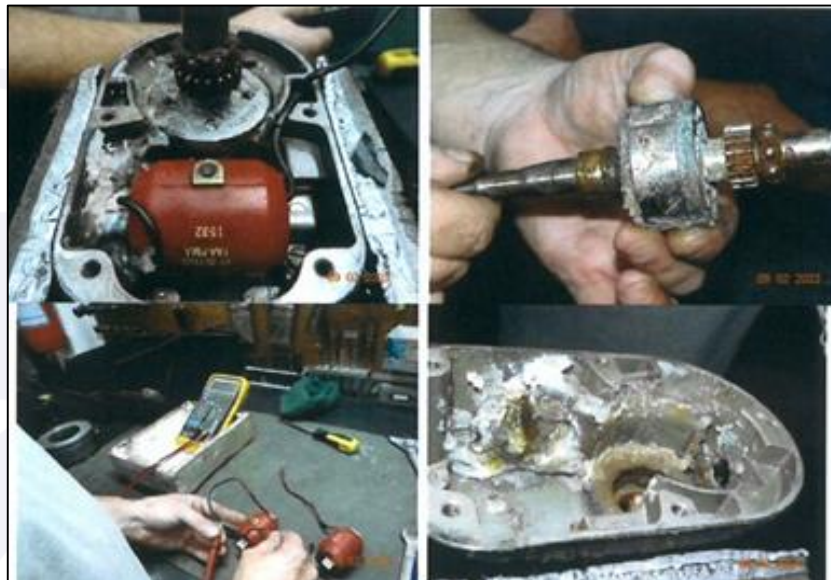
Os magnetos apresentavam corrosão severa e, por esse motivo, não foi possível realizar um teste em bancada. No entanto, a medição da resistência das bobinas em ambos os magnetos mostrou valores dentro do previsto pelo fabricante.

Os rolamentos dos magnetos estavam em boas condições. As engrenagens dos distribuidores estavam íntegras e não apresentavam danos. Não havia oxidação nas saídas dos cabos ou folga excessiva nas buchas dos induzidos.

Os platinados também apresentavam corrosão severa, o que impediu a avaliação quanto às condições de operação desses componentes.

Figura 10 - Imagens dos exames e testes realizados no magneto direito.

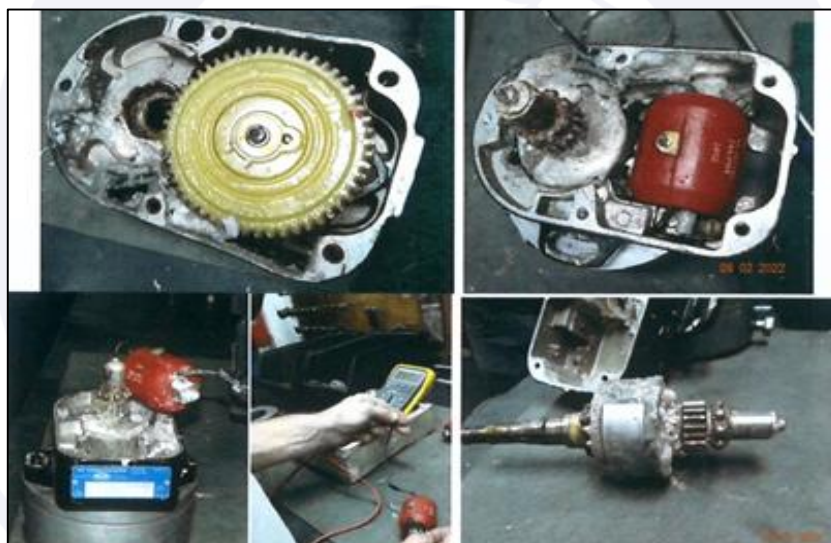
Figura 11 - Imagens dos exames e testes realizados no magneto esquerdo.

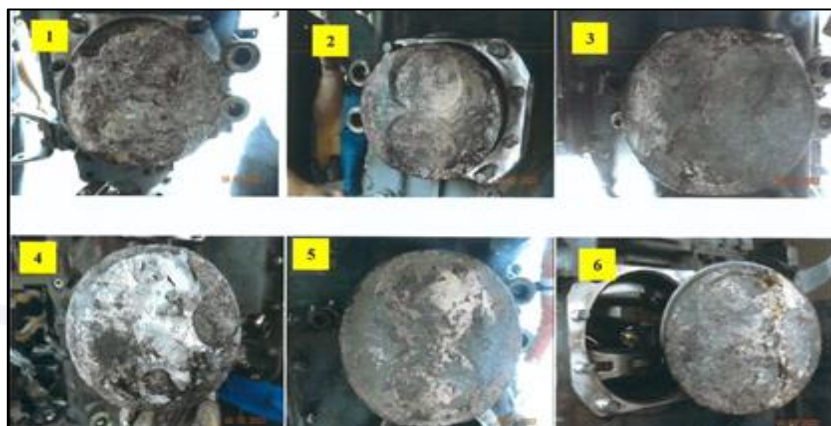
Todos os cilindros do motor apresentavam oxidação em virtude do contato com a água do mar. Os cilindros estavam emperrados. A sua remoção dos respectivos alojamentos foi dificultada pela oxidação causada pelo contato com a água salgada. Não obstante, os exames realizados não identificaram anormalidades que pudessem comprometer o funcionamento desses componentes.

Figura 12 - Vista geral dos pistões.

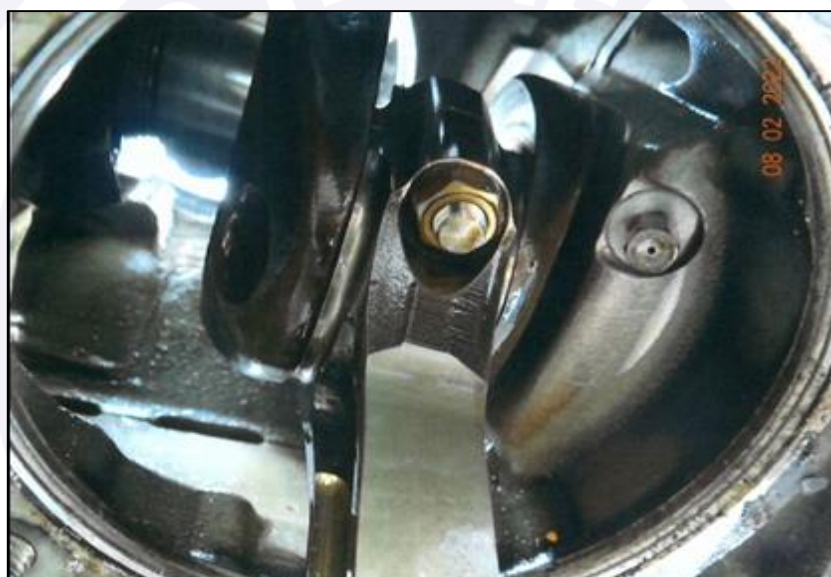
Os mancais e as bronzinas do eixo de manivelas e das bielas também estavam em boas condições para o funcionamento.

Figura 13 - Vista geral de uma das bielas.
