**COMANDO DA AERONÁUTICA**  
**CENTRO DE INVESTIGAÇÃO E PREVENÇÃO DE**  
**ACIDENTES AERONÁUTICOS**

**RELATÓRIO FINAL**  
**A-028/CENIPA/2021**

| <b>AERONAVE:</b> | <b>PR-NEX</b> |
| <b>MODELO:</b> | <b>PA-28-161</b> |

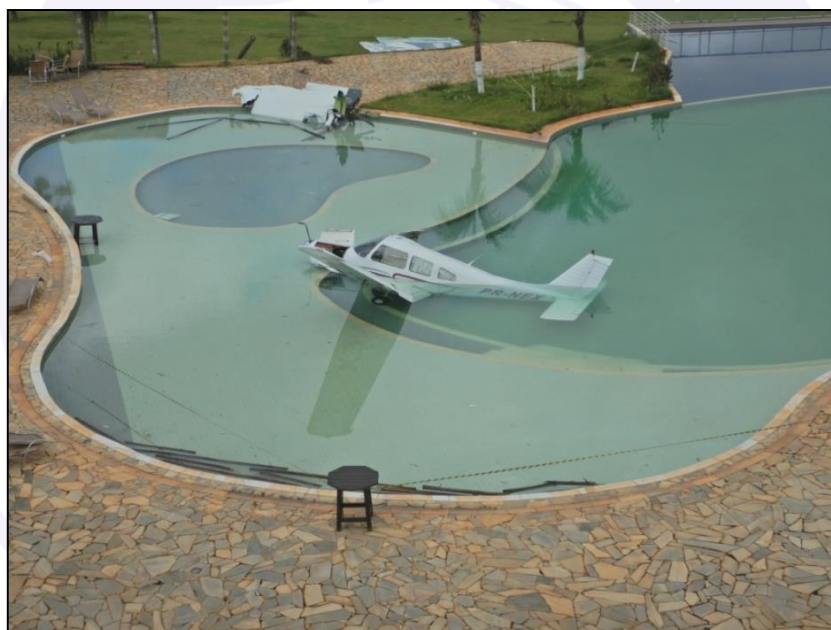
A aeronave, já com pouca altura, sobrevoou a área do hotel que ficava nas proximidades da pista e veio a tocar a ponta da asa direita em um pergolato (construção em madeira) e caiu dentro da piscina do hotel.

Figura 1 - Vista da aeronave no local do acidente.

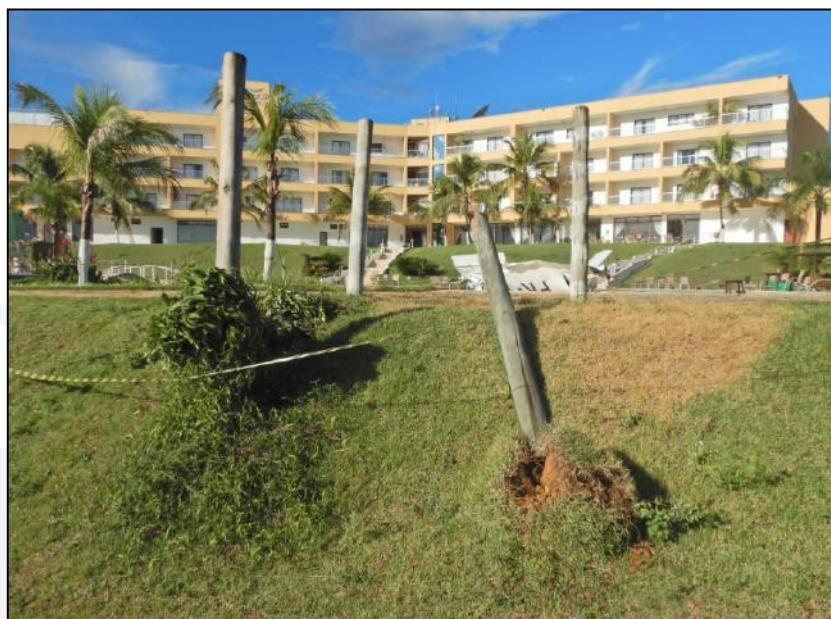
De acordo com as evidências físicas do local do impacto e registros de câmeras de segurança, a aeronave voava em curva quando colidiu contra uma construção, nas proximidades da área de lazer do Furnaspark Resort, e veio a parar no interior da piscina do hotel (Figura 2).

Figura 2 - Local do primeiro impacto da aeronave.

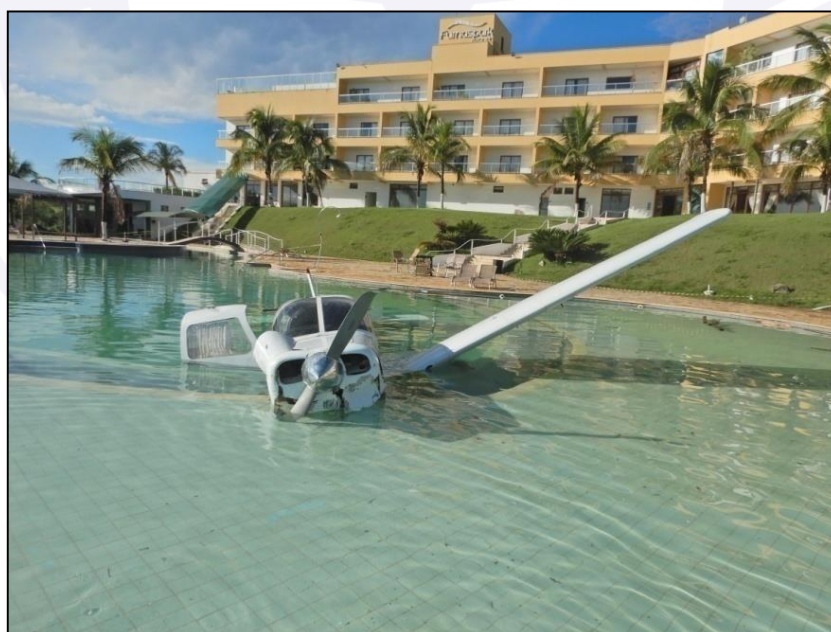
A asa direita foi separada da aeronave momentos antes da parada total e ficou 18 metros afastado da fuselagem. As avarias estenderam-se por toda a parte inferior da aeronave. Em virtude dos danos, houve vazamento de combustível no interior da piscina onde a aeronave parou (Figura 3).

Figura 3 - Vista frontal da aeronave no local do acidente.

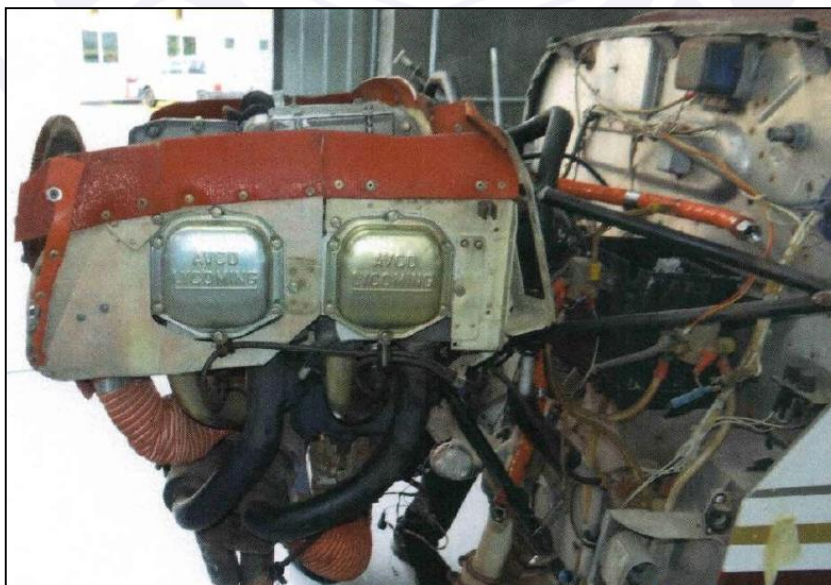
Figura 4 - Vista lateral esquerda do motor instalado em outra aeronave para os testes.

Durante os trabalhos realizados, foi observado que o motor não apresentava avarias severas decorrentes do acidente em que a aeronave se envolveu. Para a realização do teste funcional, foram feitas verificações que não implicassem na mudança das suas características em relação ao dia do evento.

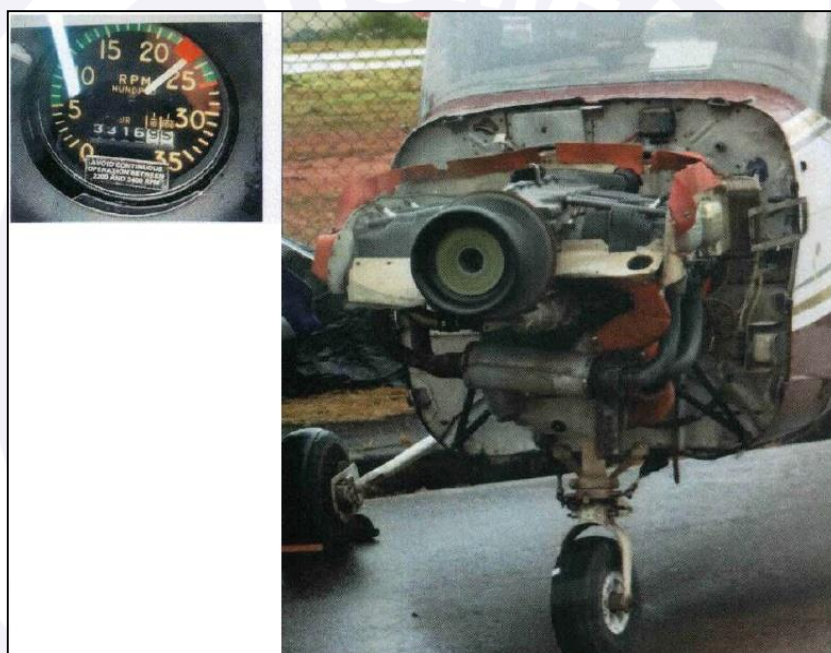
Em seguida, o motor foi colocado na condição de rotação máxima, e assim permaneceu por 9 minutos funcionando nessa condição sem anormalidades (Figura 5).

Figura 5 - Motor funcionando na rotação máxima.

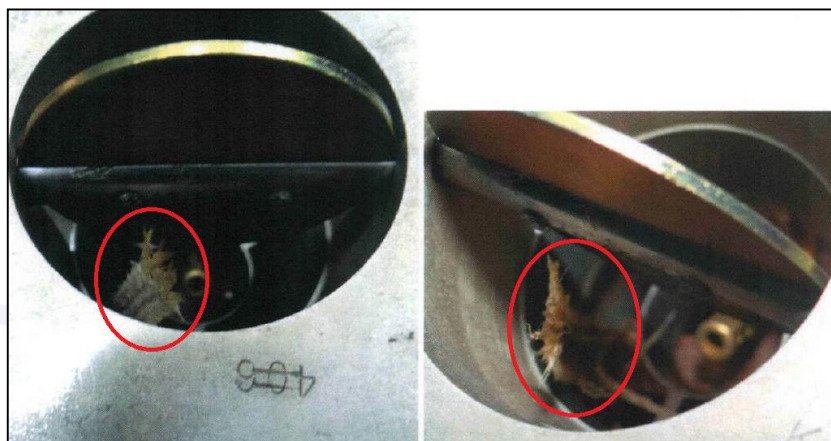
Após esse teste, o carburador foi removido para ser inspecionado. Nessa remoção, foi encontrado um material estranho no venturi do carburador (Figura 6).

Figura 6 – Imagens do material estranho preso no venturi do carburador.

O material estranho preso no venturi do carburador era um pedaço de tecido que estava na passagem de ar para o carburador. Ele estava preso na mufla do ar quente e o fluxo de ar o arrastou para o carburador.

A extremidade do tecido provocou perturbação no fluxo da massa de ar e de combustível que alimentavam o motor. Isso resultou na falha observada com consequente perda de potência do motor.

Após a remoção do material estranho e a respectiva limpeza do carburador, ele foi reinstalado no motor. O motor foi novamente acionado e funcionou por mais 10 minutos sem apresentar qualquer anormalidade. Permaneceu no regime de máxima rotação e, em seguida, foi desacelerado e acelerado várias vezes. Não foram observadas outras anormalidades ou discrepâncias que pudessem provocar o mau funcionamento.

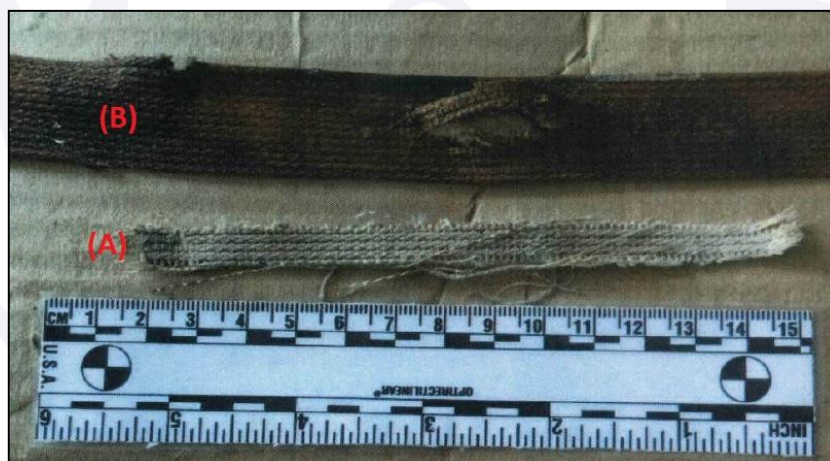
A Figura 7 mostra a semelhança do tecido encontrado no interior do carburador (A) com uma amostra do tecido antifricção da fuselagem da aeronave (B).

Figura 7 - (A) tecido encontrado no carburador - (B) tecido da fuselagem da aeronave.

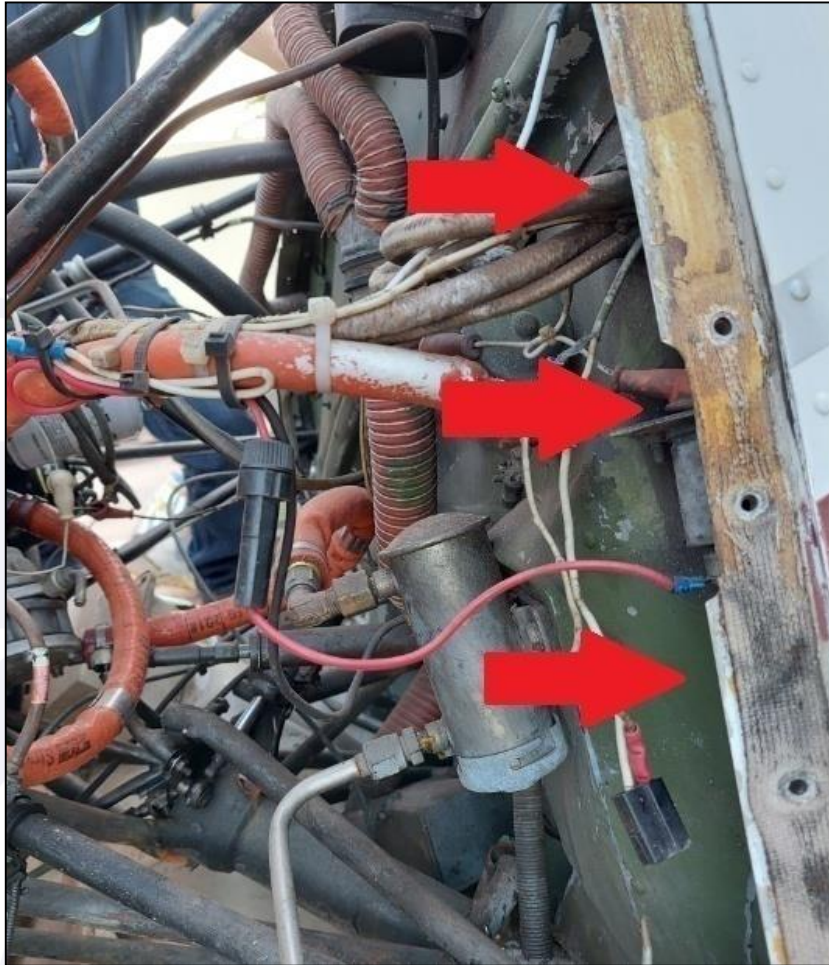
Foi observado pela equipe de investigadores que o tecido antifricção localizado no lado esquerdo da fuselagem da aeronave, onde o capô do motor ficava apoiado, estava com claros sinais de desgaste (Figura 8).

Figura 8 - Área com tecido antifricção desgastado.

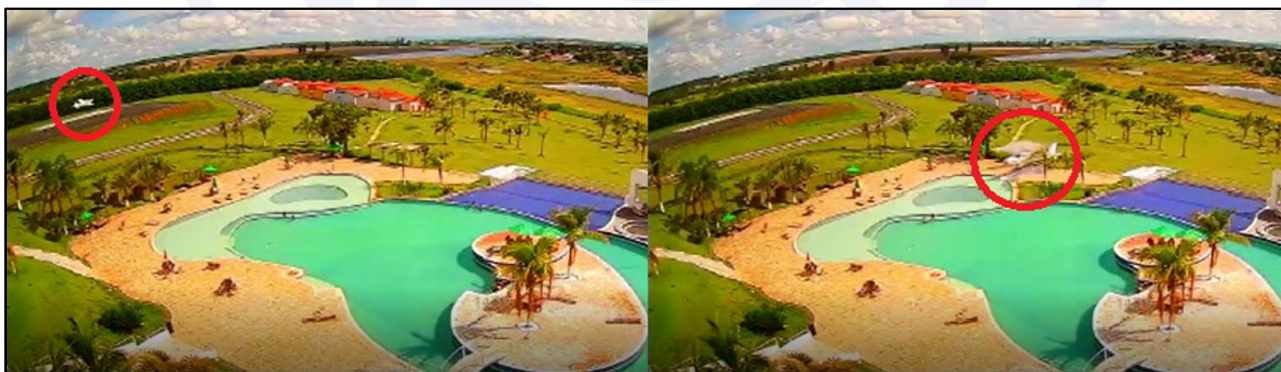
Através das imagens gravadas no vídeo não foi possível identificar a trajetória precisa realizada pela aeronave. No entanto, foi observado que entre o cruzamento da cabeceira 06 na decolagem até o primeiro impacto contra as construções do hotel transcorreram 64 segundos (Figura 10).

Figura 10 - Registros da decolagem e do primeiro impacto da aeronave.
