COMANDO DA AERONÁUTICA
CENTRO DE INVESTIGAÇÃO E PREVENÇÃO DE
ACIDENTES AERONÁUTICOS

RELATÓRIO FINAL SIMPLIFICADO

DADOS DA OCORRÊNCIA								
DATA - HORA		INVESTIGAÇÃO		SUMA N°				
06OUT2020	18:00 (UTC)	SERIPA VI		A 161/CENIPA/2020				
CLASSIFICAÇÃO	TIPO(S)			SUBTIPO(S)				
ACIDENTE	[CTOL] COLISÃO COM OBSTÁCULO DURANTE A DECOLAGEM E POUSO			NIL				
LOCALIDADE	MUNICÍPIO		UF	COORDENADAS				
ÁREA RURAL	TRINDADE		GO	16°37'48"S	049°33'54"W			
DADOS DA AERONAVE								
MATRÍCULA		FABRICANTE		MODELO				
PR-NMA		ROBINSON HELICOPTER		R44 II				
OPERADOR			REGISTRO		OPERAÇÃO			
JOTA PULVERIZAÇÕES LTDA			TPP		PRIVADA			
PESSOAS A BORDO / LESÕES / DANOS À AERONAVE								
A BORDO		LESÕES					DANOS À AERONAVE	
		lleso	Leve	Grave	Fatal	Desconhecido		
Tripulantes	1	1	-	-	-	-	Nenhum	
Passageiros	-	-	-	-	-	-	Leve	
Total	1	1	-	-	-	-	X Substancial	
							Destruída	
Terceiros	-	-	-	-	-	-	Desconhecido

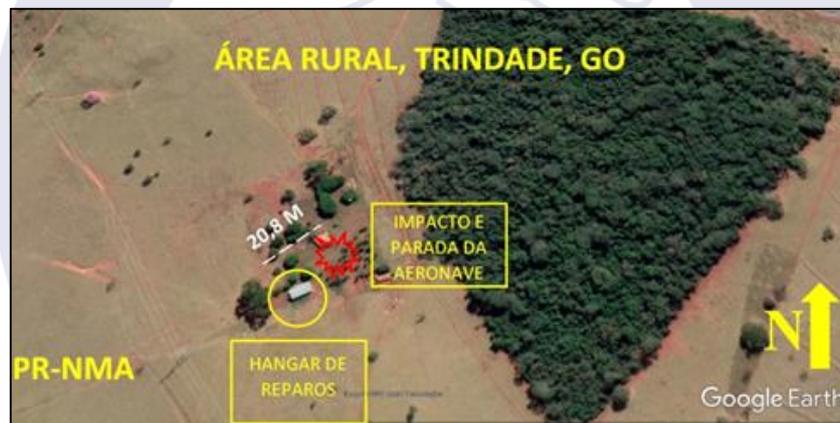
Segundo o operador, no dia do acidente, o PR-NMA estava posicionado sobre uma carreta, quando foram realizados o acionamento e a decolagem, a fim de direcioná-lo para o hangar, conforme ilustrado na Figura 1.

Figura 1 - Vista do local da ocorrência.

Durante esse procedimento, houve a colisão da aeronave contra alguns coqueiros, que estavam posicionados nas imediações.

A operação, a partir de um local próximo a obstáculos (coqueiros), cujas dimensões não eram adequadas para a decolagem segura (carreta), e com possível componente de vento com rajadas, indicou excesso de confiança, improvisação e inobservância com os procedimentos operacionais recomendados para uma operação segura do helicóptero. Aliado a isso, o PIC estava há 16 meses sem voar um helicóptero, segundo os dados contidos no SACI da ANAC, o que pode ter afetado a sua capacidade de avaliar, adequadamente, determinados parâmetros relacionados à operação da aeronave, bem como seu desempenho no correto uso dos comandos.

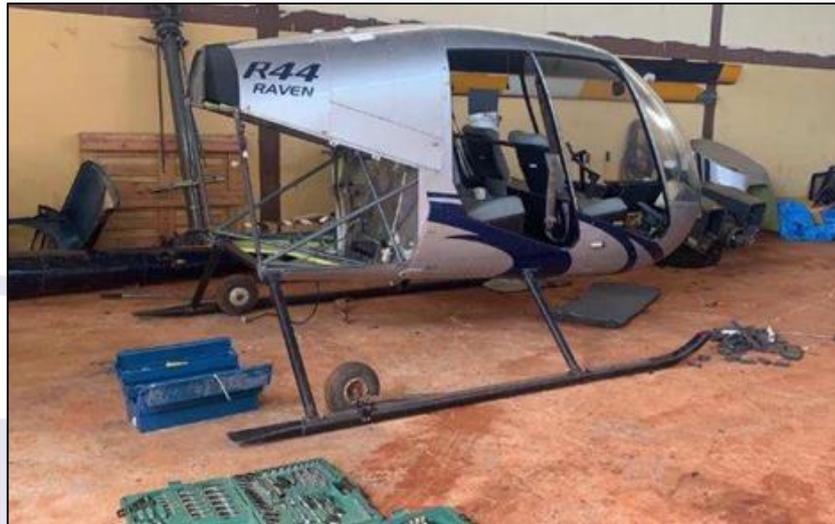
Segundo o documento, no dia 12MAR2021, a aeronave de marcas PR-NMA havia sido encontrada por servidores da Agência em um hangar de reparos, localizado na área rural do município de Trindade, GO. A aeronave estava avariada e sendo reparada, com indícios de ter se envolvido em acidente aeronáutico.

A ANAC forneceu à Autoridade de Investigação SIPAER imagens da aeronave no hangar de reparos (Figura 2).

Figura 3 - Vista da aeronave parcialmente desmontada no interior do hangar.
Fonte: ANAC
