**COMANDO DA AERONÁUTICA**  
**CENTRO DE INVESTIGAÇÃO E PREVENÇÃO DE**  
**ACIDENTES AERONÁUTICOS**

**RELATÓRIO FINAL SIMPLIFICADO**

| DADOS DA OCORRÊNCIA | | | | | | | | | |
|---|---|---|---|---|---|---|---|---|--|
| 08MAIO2019 - 15:35 (UTC) | | | SERIPA III | | | A-074/CENIPA/2019 | | | |
| PR-NPA | | PIPER AIRCRAFT | | | | PA-28-161 | | | |

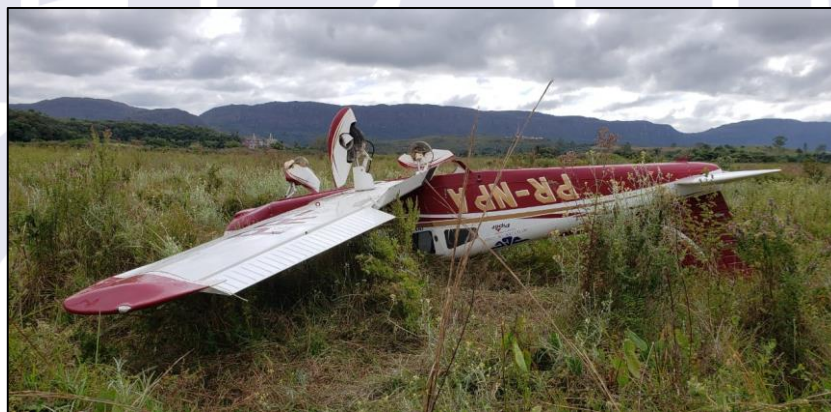
Durante o pouso, o avião capotou.

Figura 1 - Imagem da aeronave após a parada total.

A aeronave teve danos substanciais e os dois tripulantes saíram ilesos.

As análises realizadas durante a ação inicial de investigação mostraram que, embora os tanques de combustível estivessem íntegros, não havia qualquer indício de combustível em seu interior, tampouco nos componentes do motor. Dessa forma, os investigadores concluíram que a parada do motor ocorreu devido ao esgotamento do combustível da aeronave.

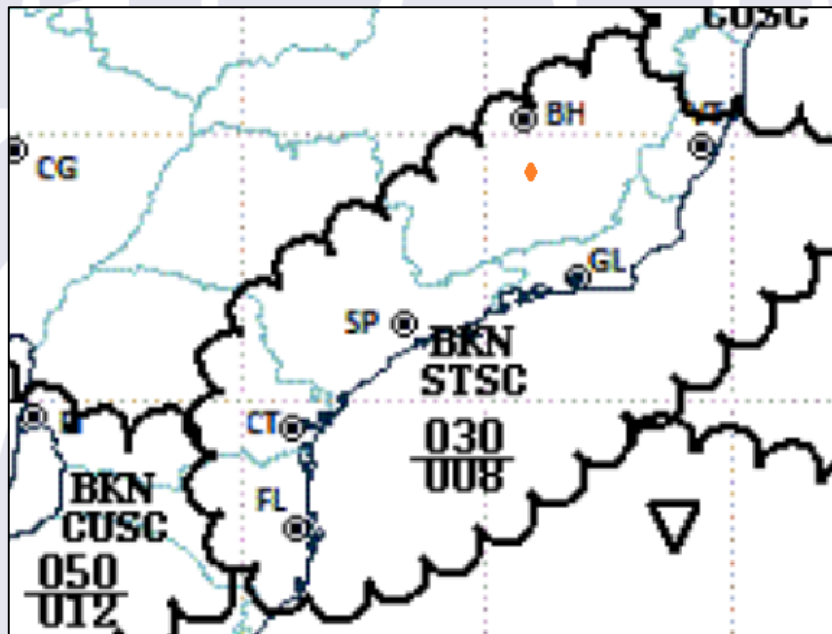
O exame da carta de Tempo Significativo (SIGWX), válida até as 06h00min (UTC) do dia 09MAIO2019, atualizada em 08MAIO2019, às 15h32min (UTC), mostrou que, na região em que se situava SBJF, havia nuvens *Stratus* (ST) e *Stratocumulus* (SC) cobrindo de 5 a 7 oitavos do céu, o que configurava teto entre 800 ft e 3.000 ft.

Figura 2 - Extrato da Carta SIGWX válida até as 06h00min (UTC) do dia 09MAIO2019, atualizada em 08MAIO2019, às 15h32min (UTC). O ponto vermelho indica a posição aproximada de SBJF.

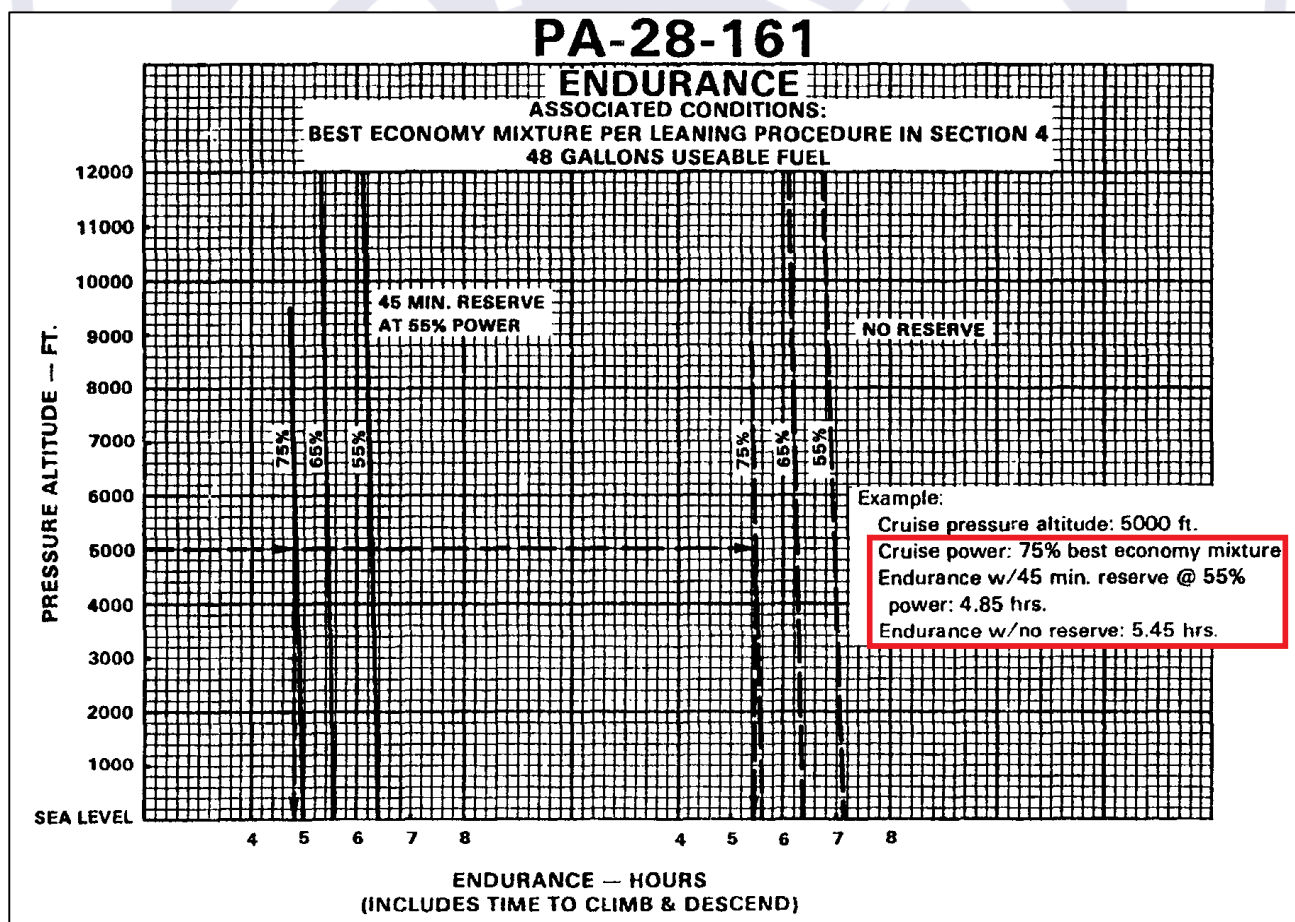
No entanto, segundo o gráfico *Endurance*, constante da seção 5 do *Pilot's Operating Handbook* (POH) da aeronave, a sua autonomia seria de 4 horas e 51 minutos e mais 45 minutos de voo em regime de 55% de potência ou 5 horas e 27 minutos aplicando 75% de potência em todo o voo, em altitude de 5.000 ft (Figura 3).

Figura 3 - Gráfico *Endurance* constante da seção 5 do *Pilot's Operating Handbook* (POH).

Dessa forma, a falha do motor do PR-NPA devido à falta de combustível após 5 horas e 35 minutos de voo era previsível e corrobora a conclusão de que essa parada ocorreu em razão do esgotamento do combustível em seus tanques.

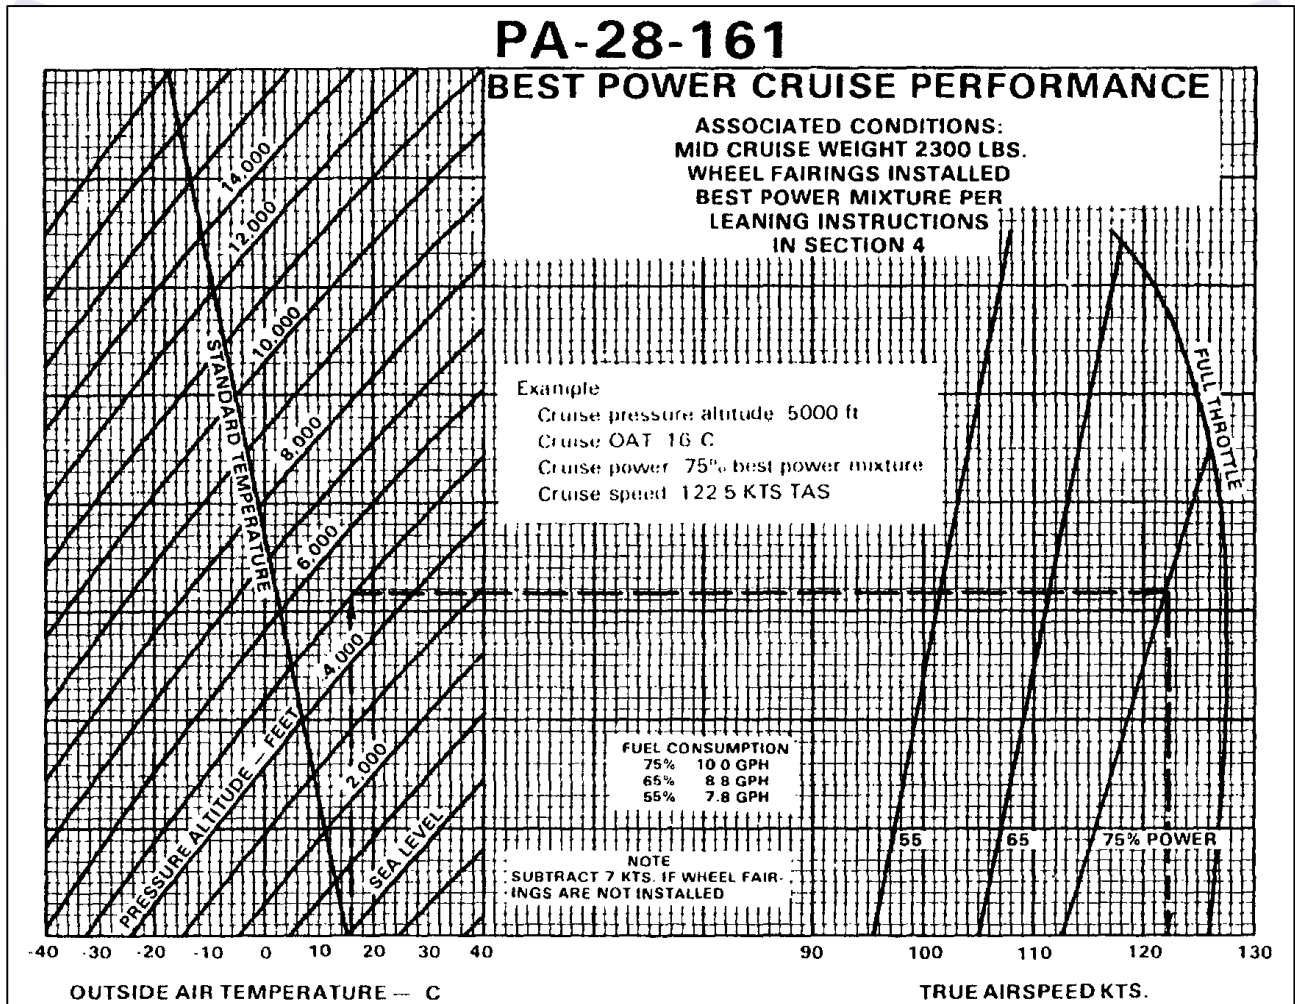
Embora o piloto tenha declarado, no plano de voo, uma velocidade de cruzeiro de 100 KTS, de acordo com o gráfico *Best Power Cruise Performance*, constante da página 5-21 do POH, voando a 5.000 ft com 75% de potência, a aeronave desenvolveria uma velocidade verdadeira de 122,5 KTS (Figura 4).

Figura 4 - Gráfico *Best Power Cruise Performance*.

Assim, empregando esse exemplo de performance, o PR-NPA realizaria o trajeto de SBNV até SBJF em 3 horas e 24 minutos.
