COMANDO DA AERONÁUTICA
CENTRO DE INVESTIGAÇÃO E PREVENÇÃO DE
ACIDENTES AERONÁUTICOS

RELATÓRIO FINAL SIMPLIFICADO

DADOS DA OCORRÊNCIA					
DATA - HORA		INVESTIGAÇÃO		SUMA Nº	
16AGO2012 - 14:45 (UTC)		SERIPA IV		A-511/CENIPA/2021	
CLASSIFICAÇÃO		TIPO(S)		SUBTIPO(S)	
ACIDENTE		[SCF-NP] FALHA OU MAU FUNCIONAMENTO DE SISTEMA/COMPONENTE		COM TREM DE POUSO	
LOCALIDADE		MUNICÍPIO		UF	COORDENADAS
AERÓDROMO DE ATIBAIA (SDTB)		ATIBAIA		SP	23°07'42"S 046°34'29"W

DADOS DA AERONAVE		
MATRÍCULA	FABRICANTE	MODELO
PR-ODM	BEECH AIRCRAFT	B 58
OPERADOR		REGISTRO
SMART SOLUÇÕES IMOBILIARIAS LTDA.		TPP
		OPERAÇÃO
		PRIVADA

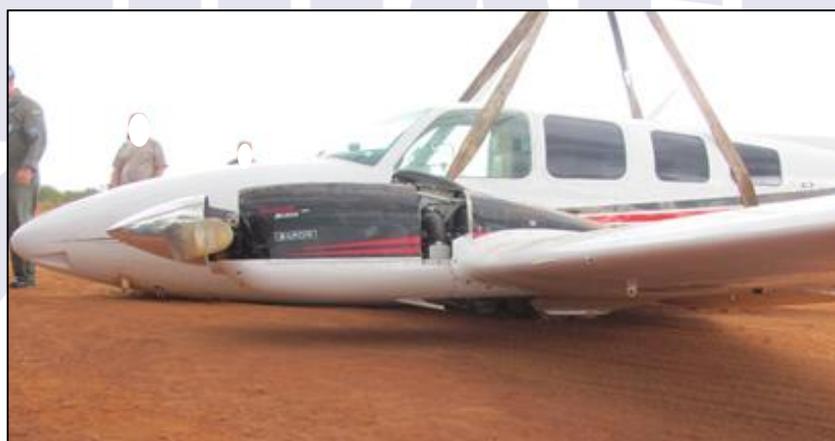
Após o toque, o trem de pouso recolheu inadvertidamente.

Figura 1 - Aeronave após a ocorrência.

A aeronave teve danos substanciais. O tripulante e o passageiro saíram ilesos.

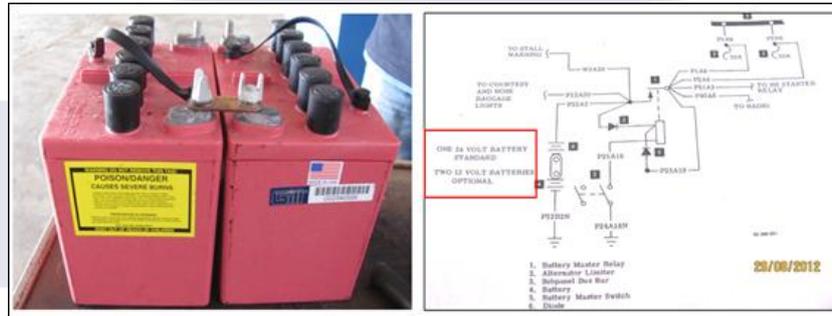
Após a troca dos cabos, um novo conjunto de baterias foi instalado para a realização do voo. Não foi informado à Comissão de Investigação a condição dessa nova bateria.

Figura 3 - Baterias utilizadas pelo PR-ODM e o esquema básico elétrico.

A consumação da ocorrência pode estar associada à dificuldade do entendimento da pane pelo piloto, do procedimento de emergência executado pelo passageiro e da possível utilização de uma bateria sem carga necessária para suprir a energia da aeronave.

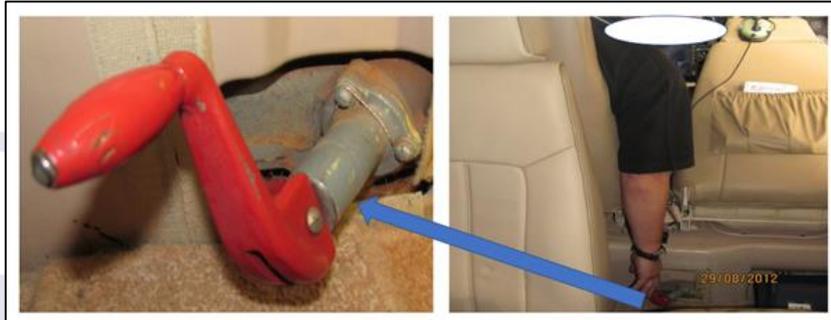
Figura 5 - Posição da alavanca de emergência.

Segundo o piloto, o abaixamento do trem em emergência foi realizado pelo passageiro, motivado pela dificuldade em executar o procedimento e manter o circuito de tráfego.

Considerando-se a execução de um procedimento de abaixamento do trem de pouso em emergência por uma pessoa sem o conhecimento técnico requerido, pode-se inferir que houve uma atitude de complacência do tripulante ao demandar que o passageiro realizasse o abaixamento do trem de pouso em emergência, o que pode ter contribuído para a inadequada realização dos procedimentos previstos para aquela ação.

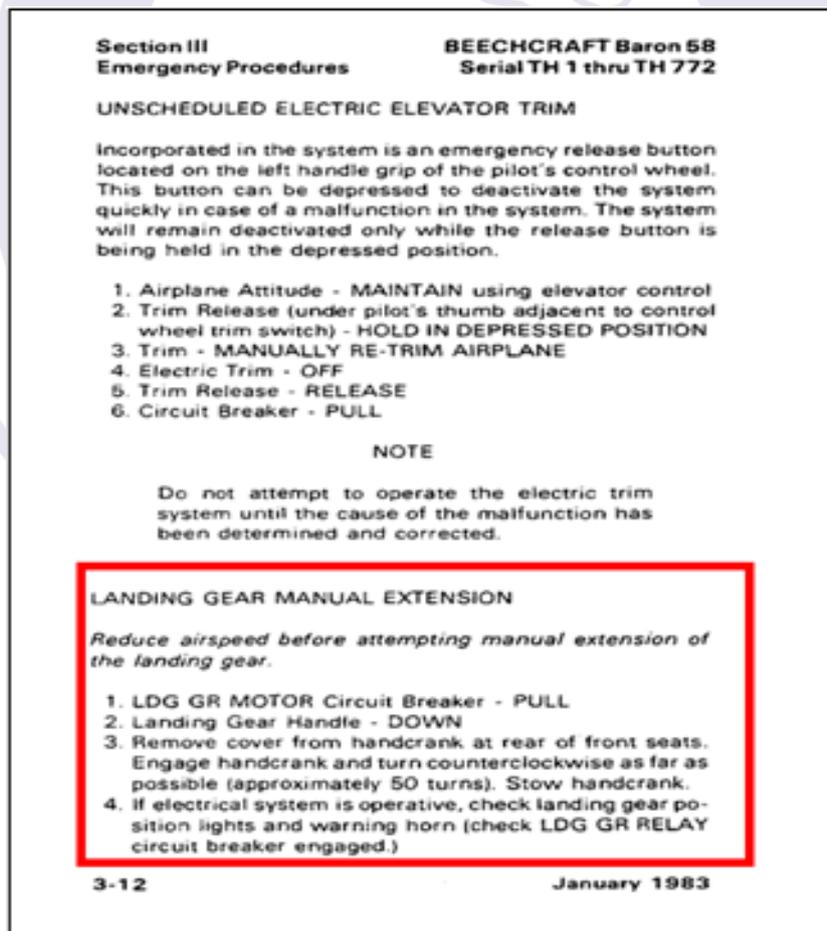
O piloto não soube informar se o ciclo previsto no manual foi cumprido pelo passageiro que o auxiliava (Figura 6).

Figura 7 - Procedimento de Emergência (manual do fabricante).

A realização do procedimento da emergência executada pelo passageiro pode não ter sido eficiente ao ponto de realizar a extensão dos braços de força do trem de pouso, permanecendo calçado pelo mecanismo de acionamento.

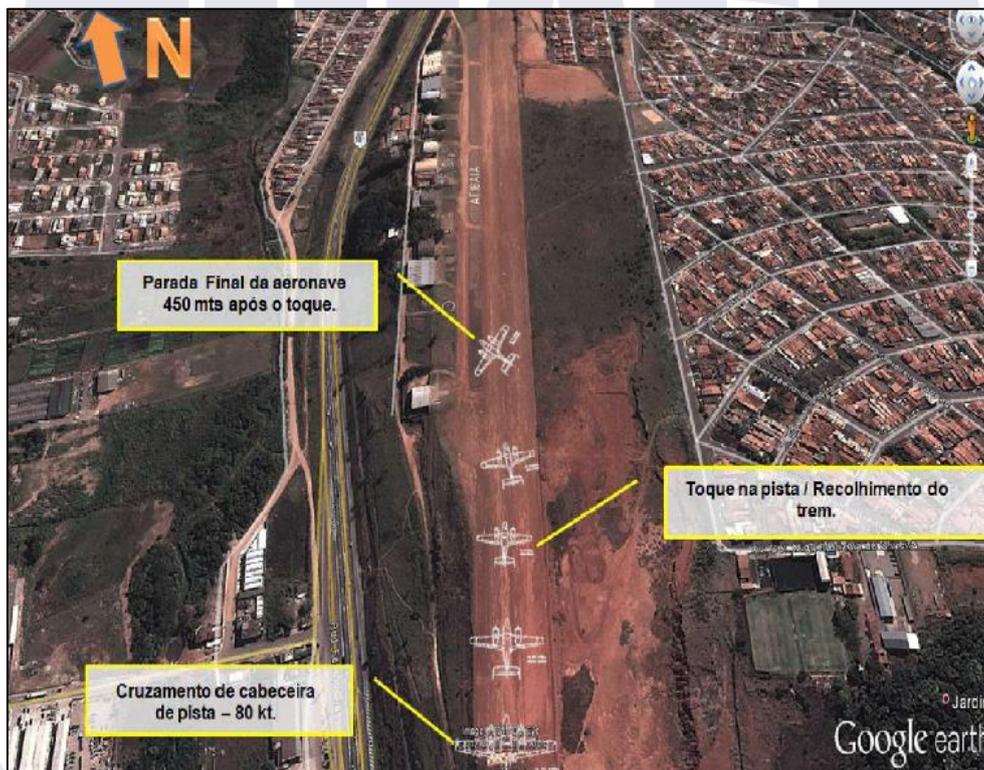
Durante a corrida após o pouso, o trem de pouso recolheu e a aeronave desacelerou apoiada em sua própria fuselagem (Figura 8).

Figura 8 - Croqui da ocorrência.

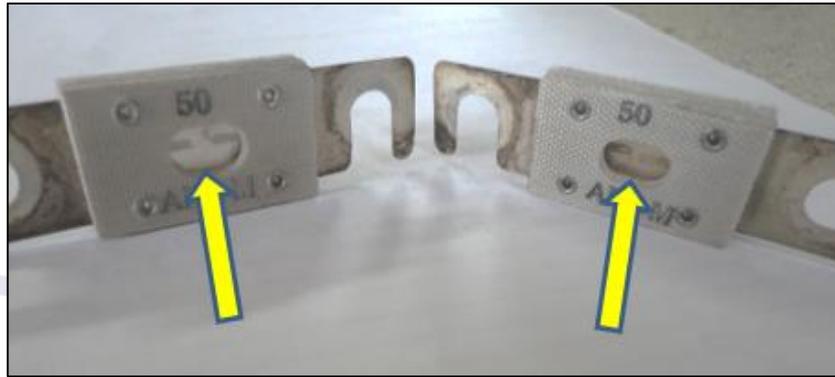
Os investigadores e a equipe de mantenedores constataram que alguns fusíveis do alternador estavam queimados, sugerindo que o alternador tenha sido desconectado do barramento devido a variações de tensão após a partida antes do voo, fato que afetou o funcionamento do motor elétrico de atuação do conjunto do trem de pouso (Figura 9).

Figura 9 - Fusíveis do alternador queimados, verificados após ocorrência.
