COMANDO DA AERONÁUTICA
CENTRO DE INVESTIGAÇÃO E PREVENÇÃO DE
ACIDENTES AERONÁUTICOS

RELATÓRIO FINAL
A-082/CENIPA/2020

OCORRÊNCIA:	ACIDENTE
AERONAVE:	PR-OFI
MODELO:	BE 58
DATA:	08JUL2020

O presente Relatório Final refere-se ao acidente com a aeronave PR-OFI, modelo BE-58, ocorrido em 08JUL2020, classificado como “[SCF-PP] Falha ou mau funcionamento do motor | Falha do motor em voo”.

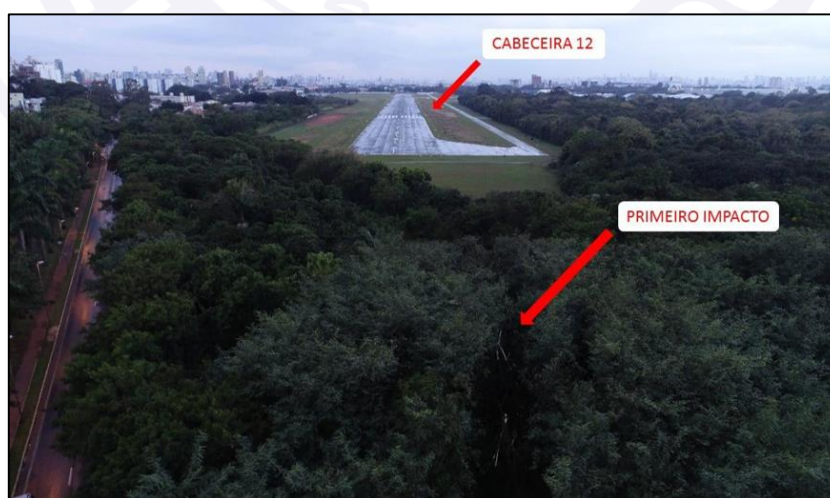
A parada total da aeronave ocorreu na Avenida Braz Leme, em local afastado a 550 m da cabeceira da pista 12 do Aeródromo de SBMT. O primeiro impacto da aeronave ocorreu anteriormente contra a vegetação existente após o prolongamento da pista.

Figura 2 - Imagem área da cabeceira 12 e vegetação onde ocorreu o primeiro impacto.

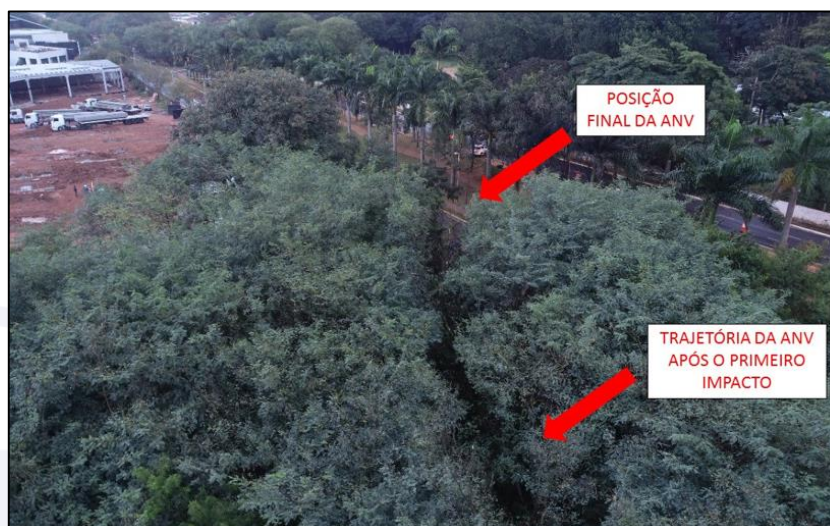
Figura 3 - Imagem aérea da trajetória da aeronave.

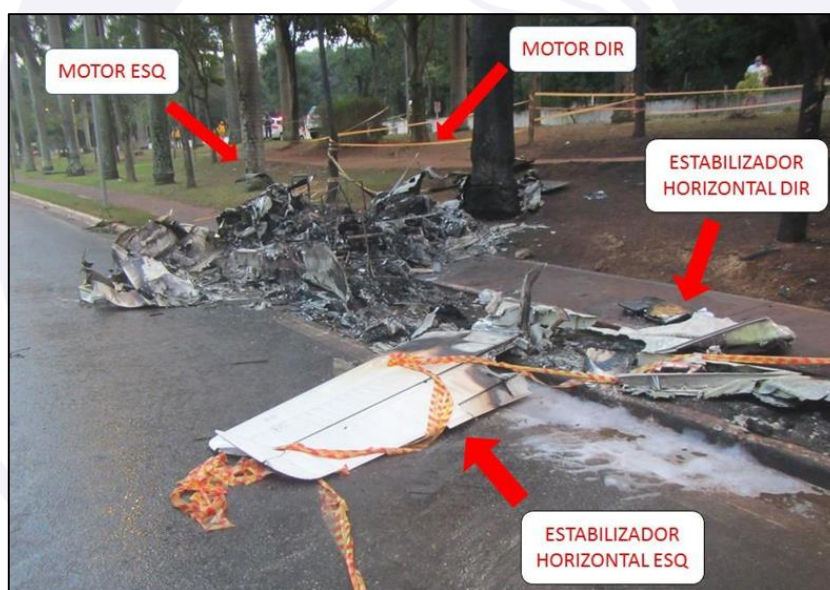
A distribuição dos destroços foi do tipo concentrada e, pelas suas características, o impacto ocorreu com baixa velocidade à frente.

Pela posição da hélice do motor direito (embandeirada) e pelas evidências encontradas pela Comissão de Investigação, havia indícios de que o grupo motopropulsor direito estava parado no momento do impacto, conforme informado pelo tripulante.

Figura 4 - Destroços da aeronave no local da ocorrência.

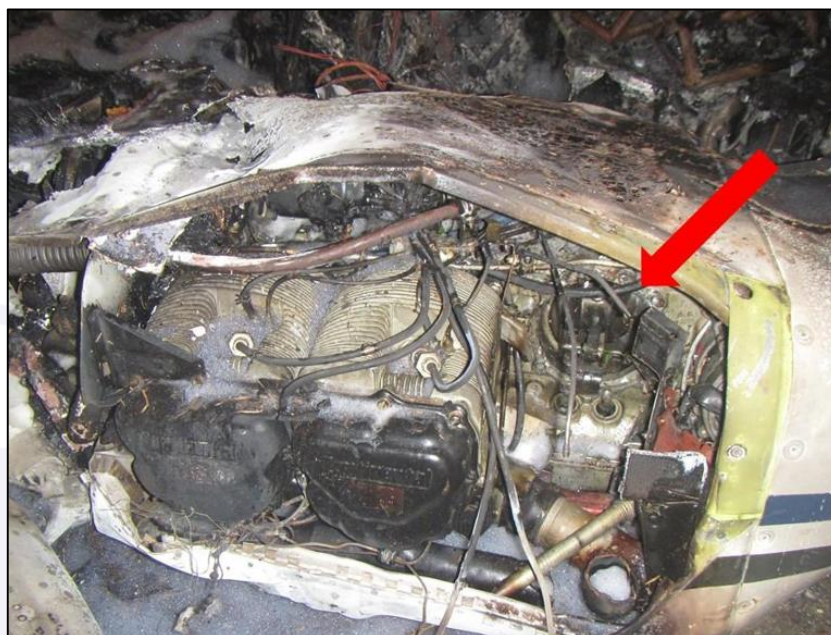
Durante a análise dos destroços, foi possível observar que o cilindro número 5 do motor direito estava afastado, aproximadamente, 10 m dos destroços da aeronave.

Figura 5 - Detalhe do motor direito sem o cilindro nº 5.

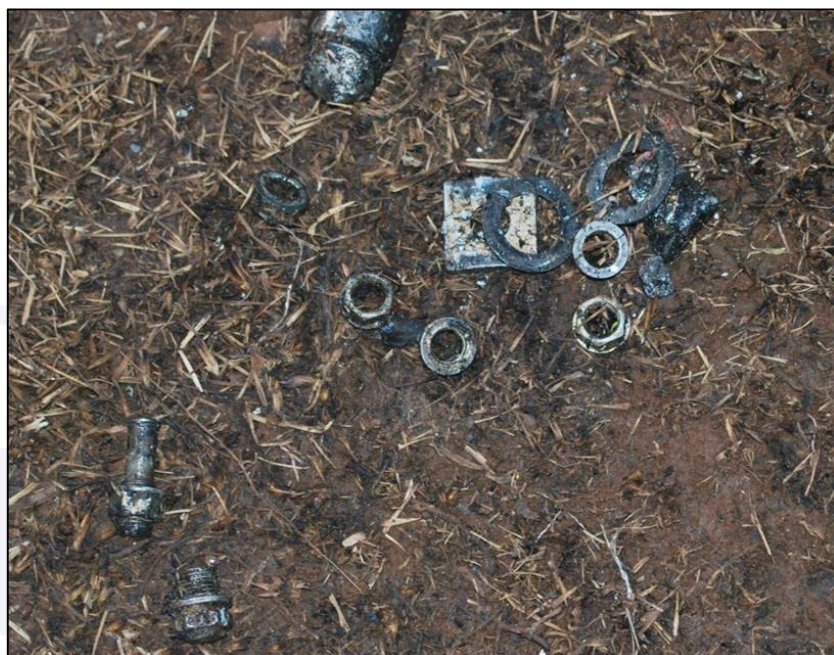
Durante a análise dos destroços, foi verificado que o cilindro número 5 do motor direito se desprende do conjunto e foi encontrado a cerca de 10 m da aeronave. Partes dos parafusos prisioneiros passantes (*Crankcase Through Bolts*) do cilindro foram encontradas na carenagem inferior do motor, conforme Figura 6, e foram encaminhadas para análise pelo Departamento de Ciência e Tecnologia Aeroespacial (DCTA).

Figura 6 - Imagem dos parafusos prisioneiros passantes do motor direito.

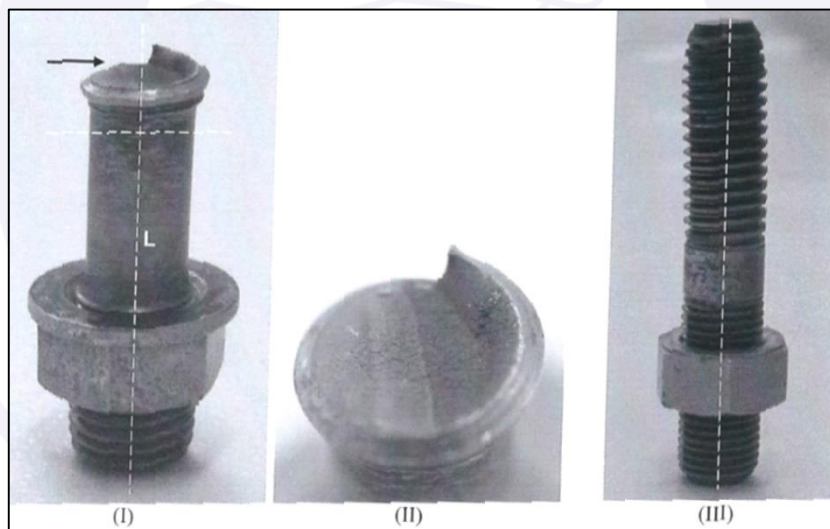
Os resultados das análises mostraram que o prisioneiro rompido, *Part Number* (PN) EQ7050, apresentou superfície de fratura perpendicular ao eixo longitudinal (item I da Figura 7), com características típicas de falha por fadiga (item II da Figura 7).

Ainda na Figura 7, item III, consta a imagem de um prisioneiro passante com deformação plástica no seu eixo longitudinal.

Figura 7 - Imagem extraída do relatório de análise dos parafusos prisioneiros passantes (*Crankcase Through Bolts*) do motor direito.

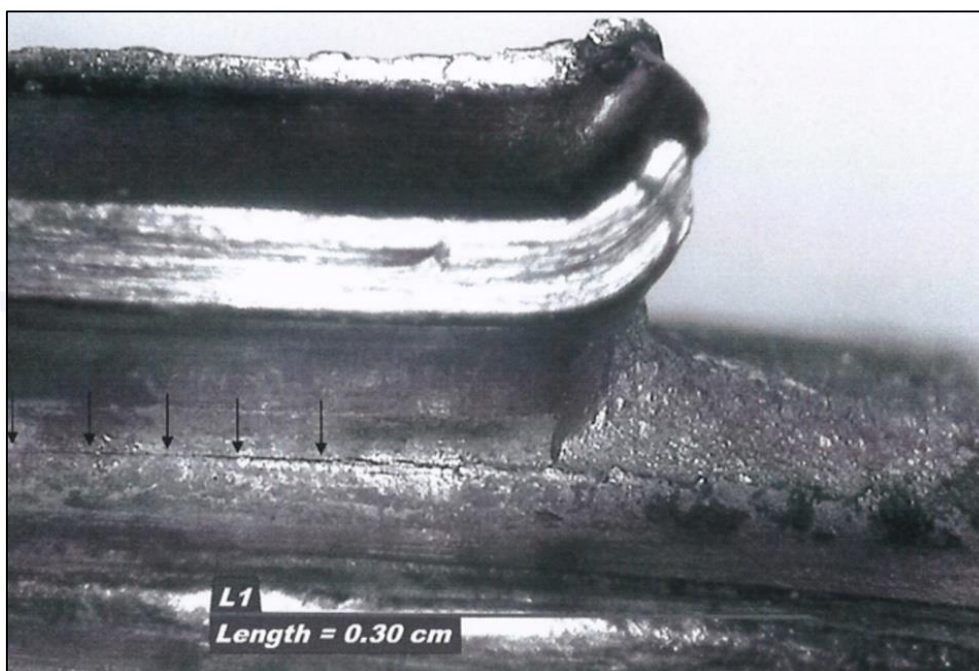
Adicionalmente, verificou-se a existência de ranhuras de usinagem no filete da rosca na região de início da fratura (Figura 8).

Figura 8 - Detalhe de ranhura profunda de usinagem na raiz do filete do mesmo plano da trinca. (setas pretas).

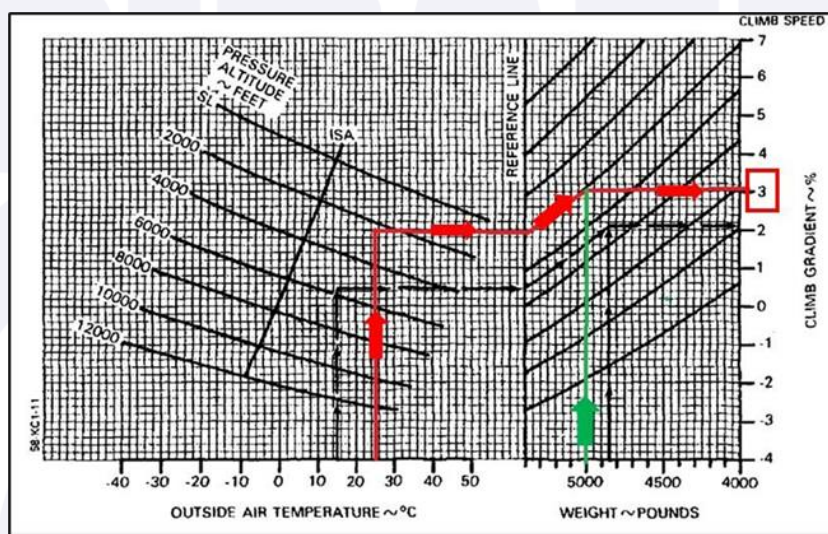
Com isso, analisando-se o gráfico *Take off Climb Gradient - One Engine Inoperative* (Gradiente de Subida durante a decolagem - Monomotor) da Seção V do POH da aeronave, supondo que o peso da aeronave estivesse com, aproximadamente, 5.000 libras (2.267 kg), ele obteria um gradiente de subida de 3%, conforme projeção gráfica realizada na Figura 16.

Figura 16 - Extrato do *Take-off Climb Gradient - One Engine Inoperative* do POH da aeronave.

Considerando o motor remanescente ajustado para potência de decolagem, com trem e flapes recolhidos, hélice do motor inoperante embandeirada, mantendo-se a velocidade recomendada pelo POH de 94 kt, seria obtida uma razão de subida de 282 ft/min.

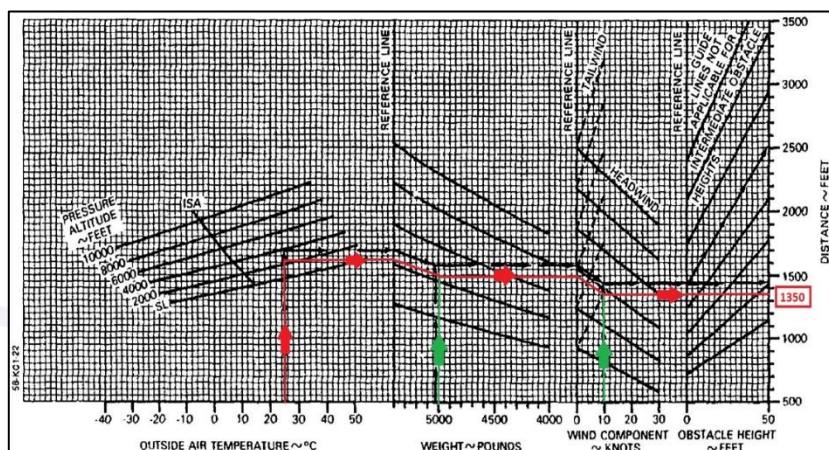
Caso o tripulante tivesse optado por realizar a frenagem a partir do meio da pista, analisando-se os gráficos de *Landing Distance* (distância de pouso), na Seção V, supondo que a aeronave estivesse submetida a um vento de proa de 10 kt, conforme informado via fonia pela TWR-MT, com trem de pouso e flapes baixados, velocidade de aproximação de 91 kt e aplicasse freios em sua totalidade, ela seria capaz de frear em até 1.350 ft (412 m), conforme o gráfico de performance ilustrado na Figura 17. A pista do Campo de Marte possuía 1.600 m de comprimento.

Figura 17 - Extrato do gráfico *Landing Distance* do POH da aeronave.
