**COMANDO DA AERONÁUTICA**  
**CENTRO DE INVESTIGAÇÃO E PREVENÇÃO DE**  
**ACIDENTES AERONÁUTICOS**

**RELATÓRIO FINAL**  
**A-082/CENIPA/2020**

<b>OCORRÊNCIA:</b>	<b>ACIDENTE</b>
<b>AERONAVE:</b>	<b>PR-OFI</b>
<b>MODELO:</b>	<b>BE 58</b>
<b>DATA:</b>	<b>08JUL2020</b>

O presente Relatório Final refere-se ao acidente com a aeronave PR-OFI, modelo BE-58, ocorrido em 08JUL2020, classificado como “[SCF-PP] Falha ou mau funcionamento do motor | Falha do motor em voo”.

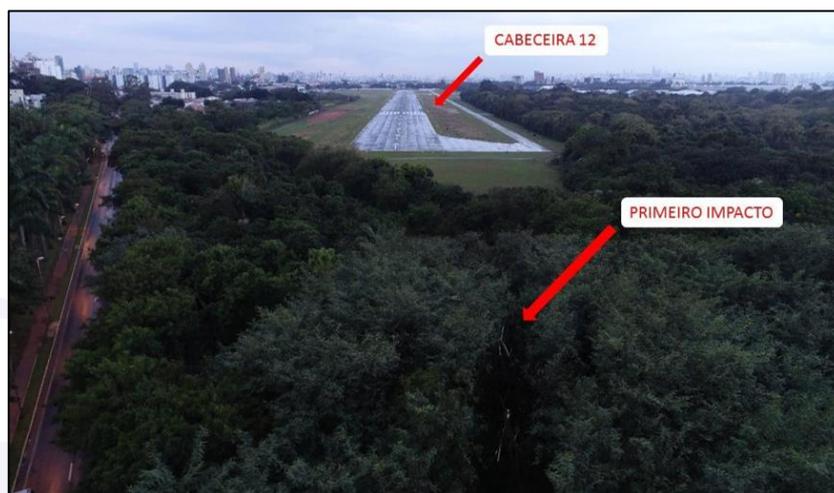
A parada total da aeronave ocorreu na Avenida Braz Leme, em local afastado a 550 m da cabeceira da pista 12 do Aeródromo de SBMT. O primeiro impacto da aeronave ocorreu anteriormente contra a vegetação existente após o prolongamento da pista.

Figura 2 - Imagem área da cabeceira 12 e vegetação onde ocorreu o primeiro impacto.

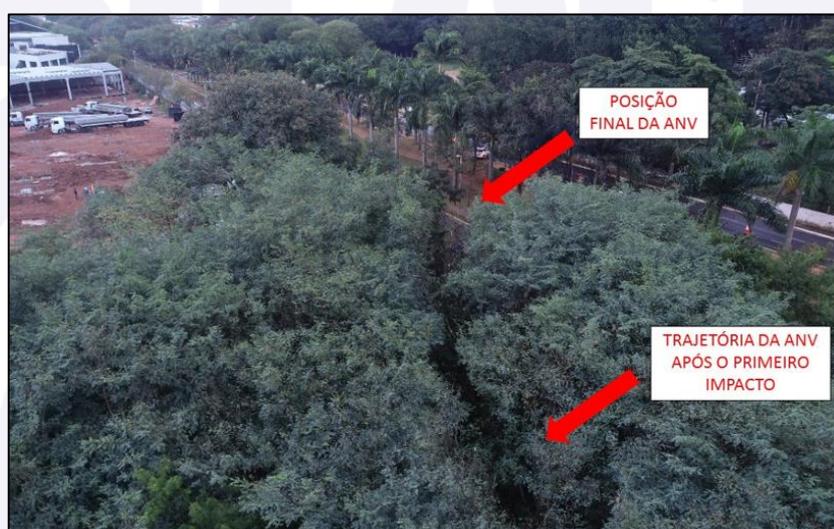
Figura 3 - Imagem aérea da trajetória da aeronave.

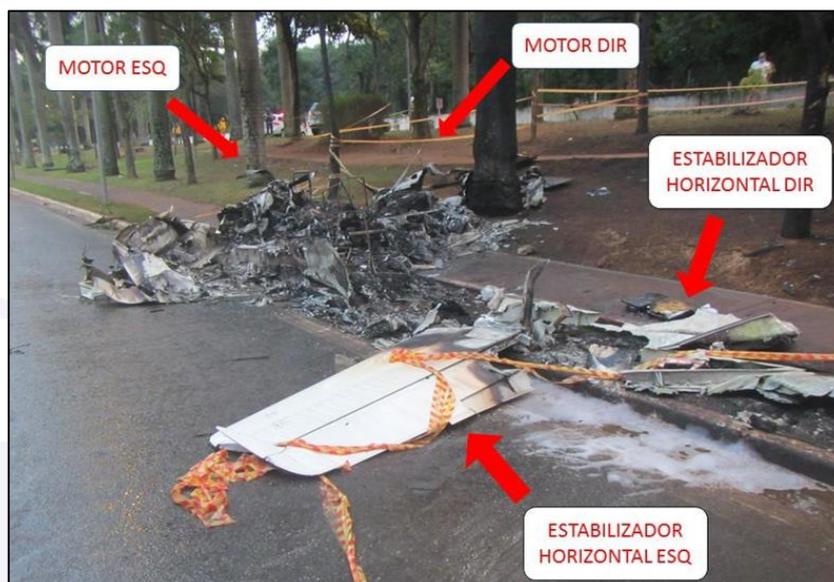
A distribuição dos destroços foi do tipo concentrada e, pelas suas características, o impacto ocorreu com baixa velocidade à frente.

Durante a análise dos destroços, foi possível observar que o cilindro número 5 do motor direito estava afastado, aproximadamente, 10 m dos destroços da aeronave.

Figura 4 - Destroços da aeronave no local da ocorrência.

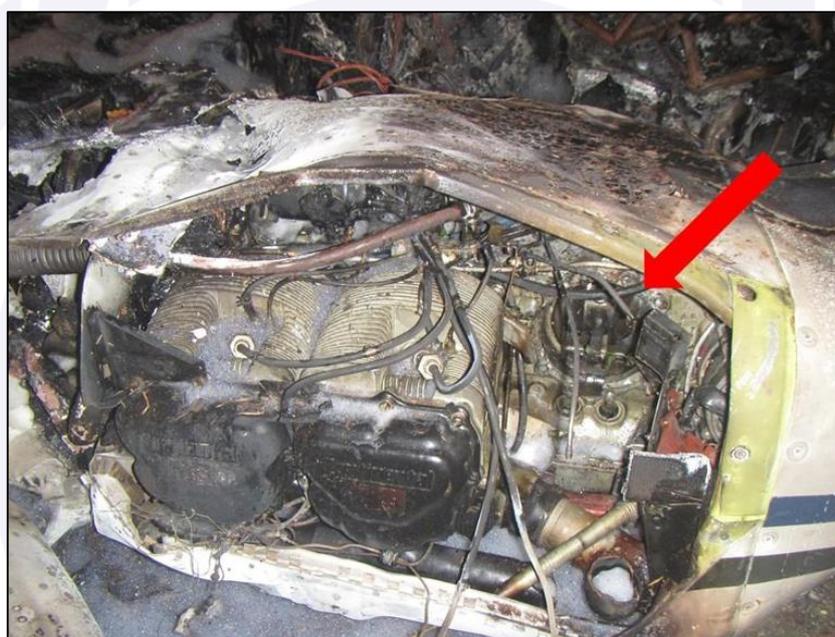
Pela posição da hélice do motor direito (embandeirada) e pelas evidências encontradas pela Comissão de Investigação, havia indícios de que o grupo motopropulsor direito estava parado no momento do impacto, conforme informado pelo tripulante.

Figura 5 - Detalhe do motor direito sem o cilindro nº 5.

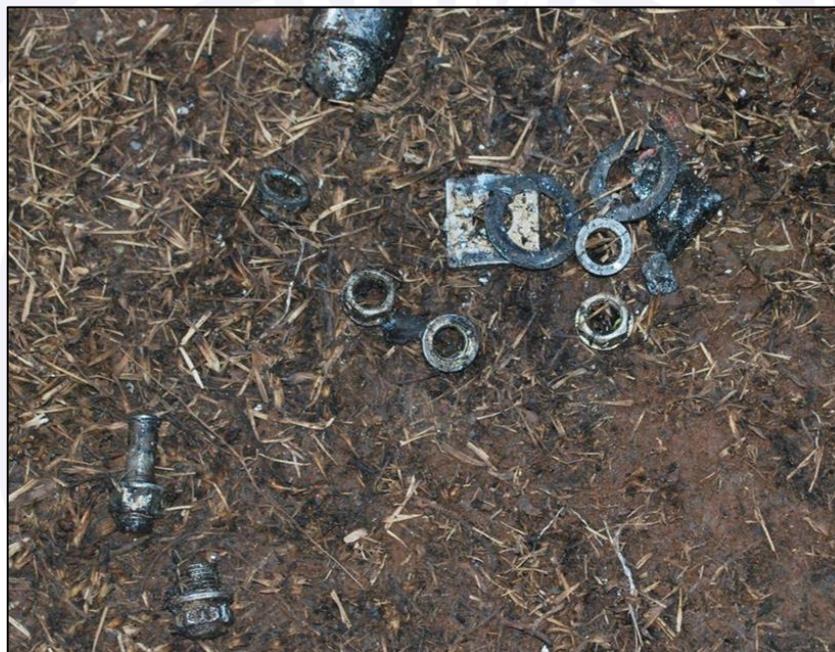
Referente ao motor direito, SN 685165, durante a verificação preliminar dos destroços, ainda no local da ocorrência, foi constatado que o cilindro número 5 se desprendeu do conjunto e foi encontrado a cerca de 10 m da aeronave. Partes dos parafusos prisioneiros do cilindro número 5 foram encontradas na carenagem inferior do motor (Figura 6), e foram segregados para análise.

Figura 6 - Imagem de fragmentos dos parafusos prisioneiros e porcas do motor direito.

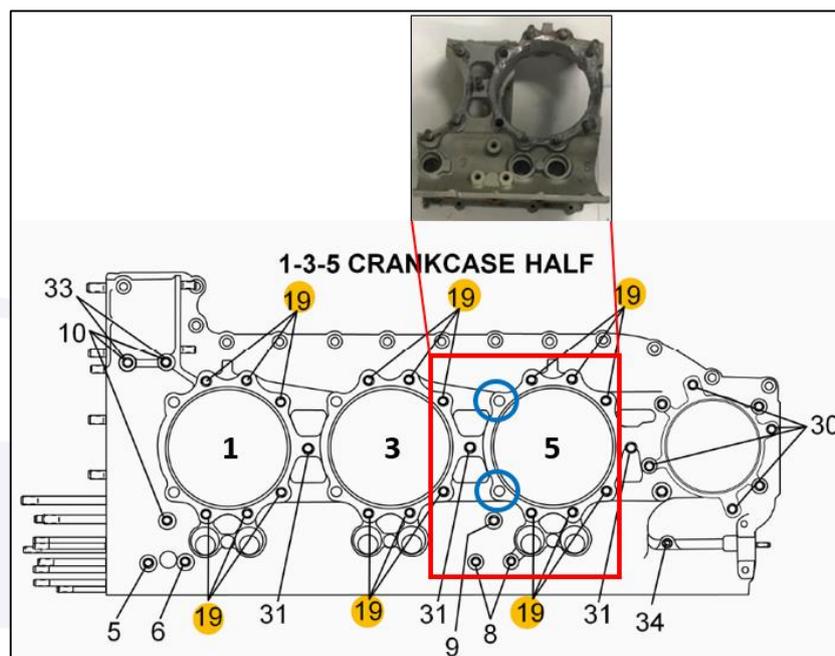
Figura 7 - Imagem da secção da semicarcaça direita do motor direito do PR-OFI com o respectivo desenho do manual. Destaque em amarelo para os prisioneiros fixos STUD .44-14 X .44-20, PN 646140-1. Os círculos azuis mostram a posição dos prisioneiros passantes BOLT .50-20 X 10.75, PN 641931-10.75, na altura do cilindro nº 5.

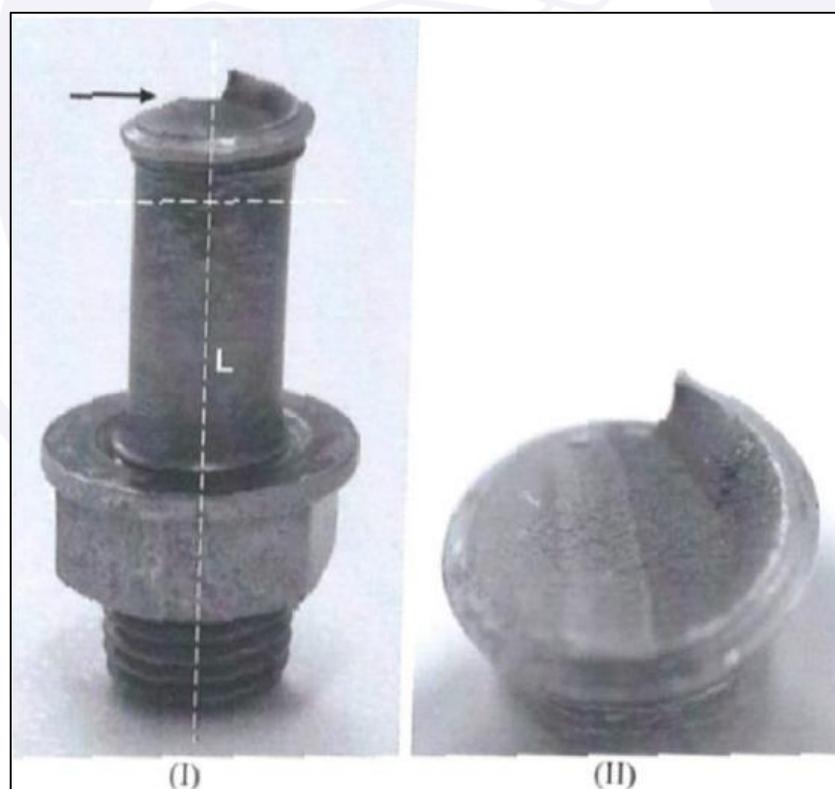
O resultado da análise desse material mostrou que um dos prisioneiros rompidos, PN 646140-1, apresentou superfície de fratura perpendicular ao eixo longitudinal (item I da Figura 8), com características típicas de falha por fadiga (item II da Figura 8).

Figura 8 - Imagem extraída da análise do parafuso prisioneiro do motor direito.

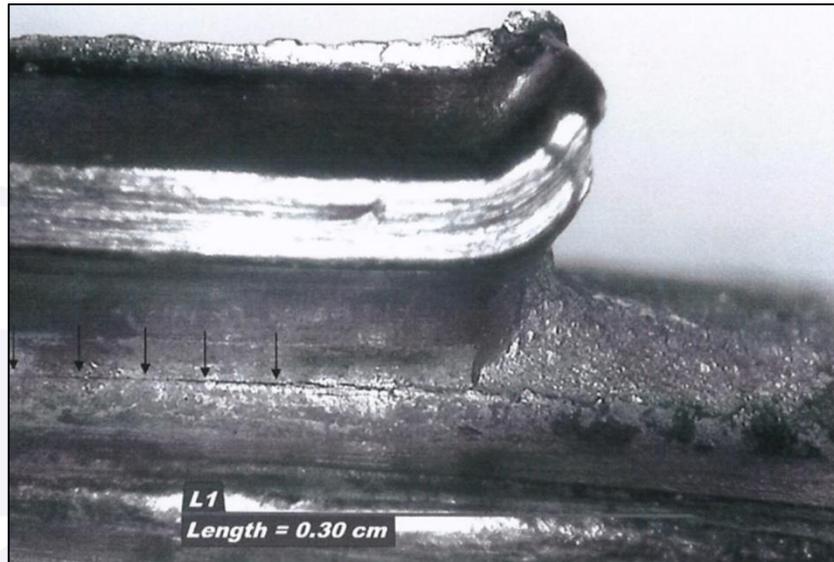
Ainda, na região de início da fratura do parafuso, verificou-se a existência de ranhuras no filete de rosca semelhantes àquelas resultantes de um processo de remoção

de material sob a forma de cavacos. Todavia, não foi possível estabelecer como essas características teriam se formado naquela região. (Figura 9).

Figura 9 - Detalhe de ranhura com características de remoção de material sob a forma de cavacos na raiz do filete do mesmo plano da trinca. (setas pretas).

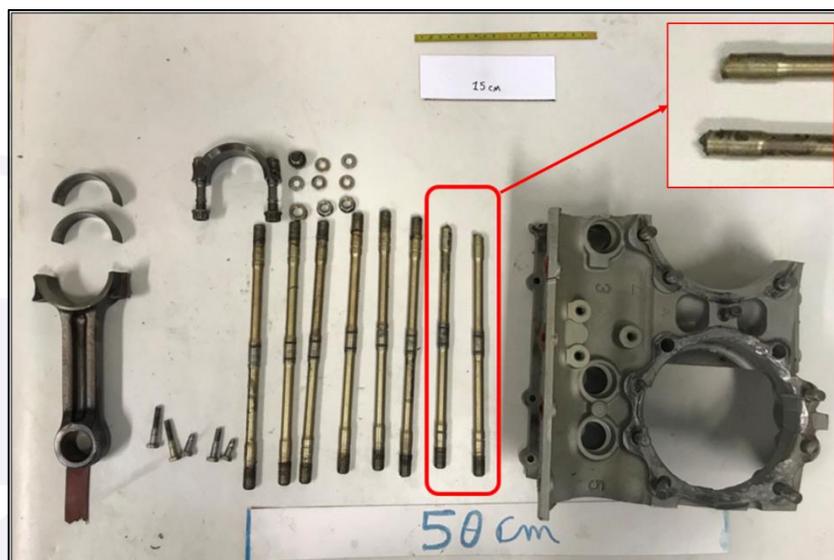
Adicionalmente, em decorrência da análise desse motor, foi constatado que dois prisioneiros passantes de fixação do cilindro número 5, *Crankcase Through Bolts - BOLT*. Este relatório substitui o RF A-082/CENIPA/2020, de 15 de agosto de 2023, anteriormente publicado no site do CENIPA.

.50-20 X 10.75, PN 641931-10.75, também tiveram ruptura por fadiga (Figura 11). Assim, as porcas dos demais parafusos prisioneiros desse cilindro ficaram sobrecarregadas e se romperam. Isso permitiu despreendimento do cilindro, resultando na parada do motor.

Figura 11 - Peças do motor direito durante análise com destaque para os dois parafusos prisioneiros passantes *Crankcase Through Bolt* fraturados.

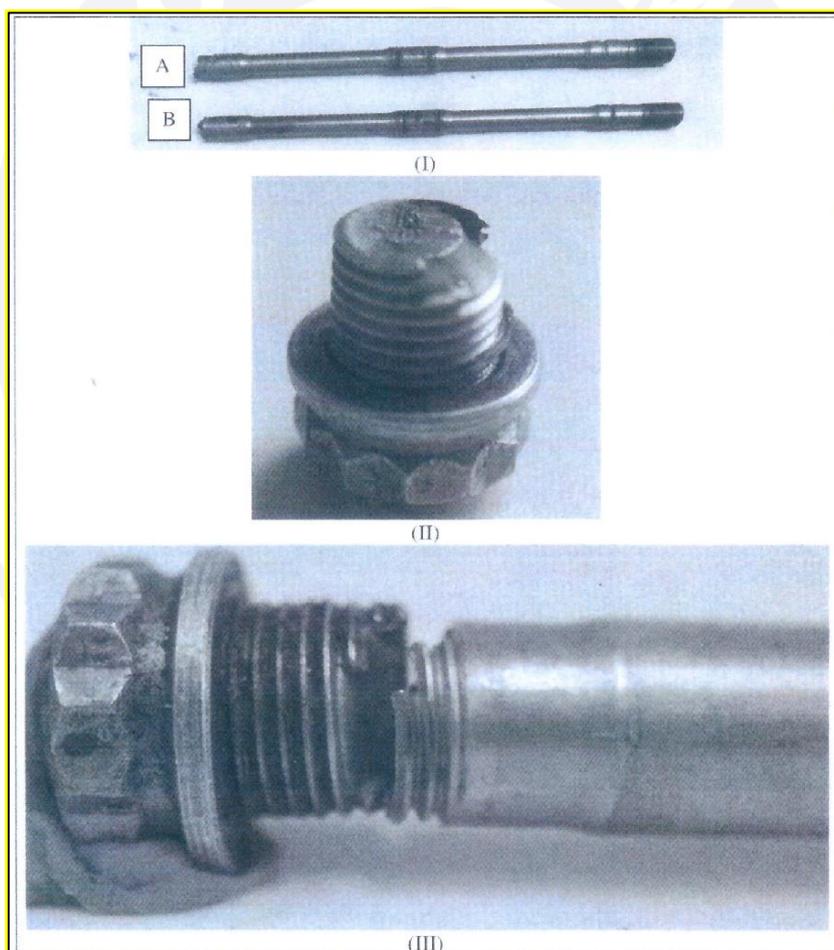
Figura 12 - Imagem detalhando os parafusos prisioneiros passantes *Crankcase Through Bolt* fraturados. Os detalhes (II) e (III) pertencem ao parafuso 'A'.

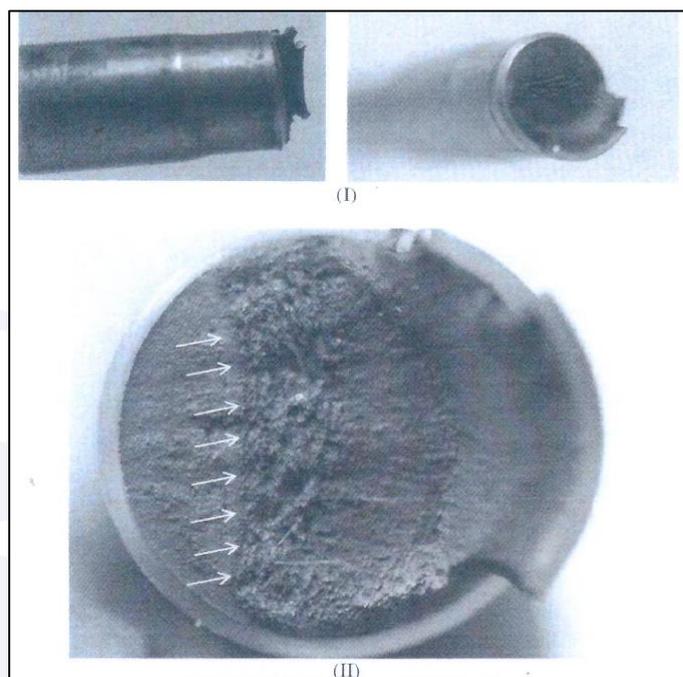
Figura 13 - Imagem detalhando a fratura da extremidade longa do parafuso prisioneiro passante "A" (I). No detalhe (II), por meio de estereoscopia, as setas brancas indicam marcas de praia características de fratura por fadiga do material.

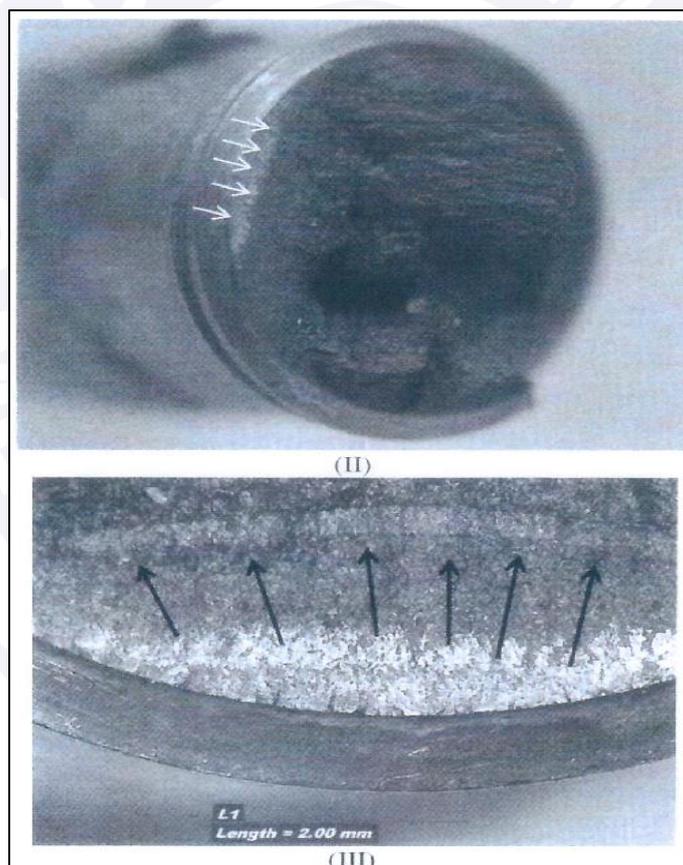
Figura 14 - Imagem detalhando da fratura da extremidade do parafuso prisioneiro passante "B". No detalhe (II), por meio estereoscopia, as setas indicam marcas de praia características de fratura por fadiga do material. Em (III) a ampliação do detalhe da superfície da fratura.
