**COMANDO DA AERONÁUTICA**  
**CENTRO DE INVESTIGAÇÃO E PREVENÇÃO DE**  
**ACIDENTES AERONÁUTICOS**

**RELATÓRIO FINAL**  
**A-560/CENIPA/2016**

| <b>AERONAVE:</b> | <b>PR-OMV</b> |
| <b>MODELO:</b> | <b>EC 225 LP</b> |

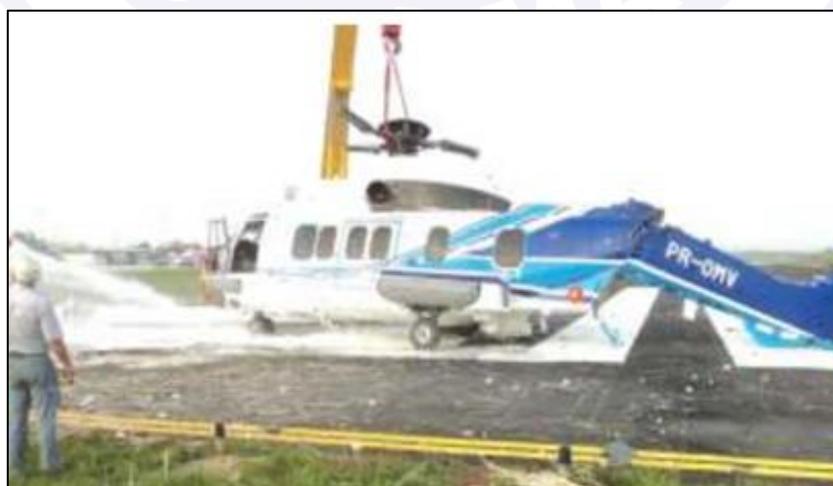
A aeronave teve danos substanciais no rotor principal, rotor de cauda, cone de cauda, fuselagem, transmissão principal e traseira (parada brusca) e trem de pouso.

Figura 1 - Vista dos danos causados à aeronave.

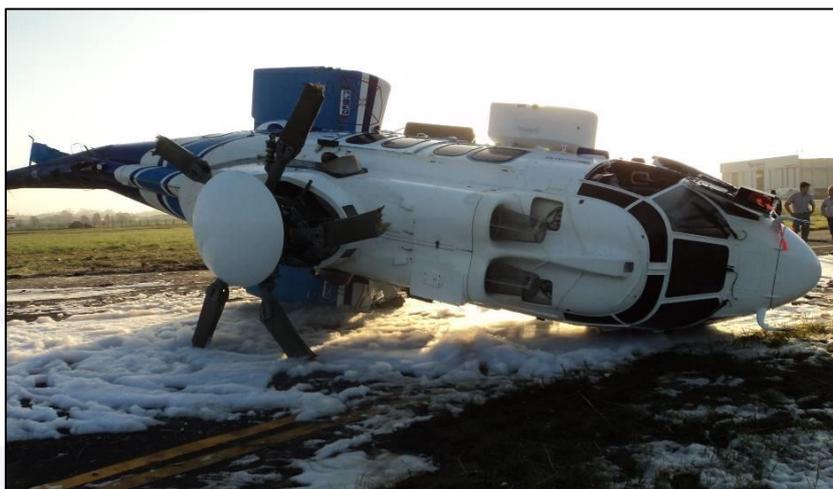
Durante o giro de nariz à esquerda, em relação ao eixo vertical da aeronave, houve o tombamento da aeronave para à direita, com o toque do rotor principal no pavimento de asfalto da *taxiway*, sendo este o primeiro impacto.

A parte principal dos destroços, constituída da fuselagem e cone de cauda, ficou concentrada entre a *taxiway* "D" e a cabeceira 24 da pista de pouso. Os fragmentos resultantes da quebra das pás do rotor principal e de cauda espalharam-se em uma distribuição circular a partir do local de impacto da fuselagem.

Figura 2 - Aeronave tombada à direita e impacto do rotor principal contra o solo.

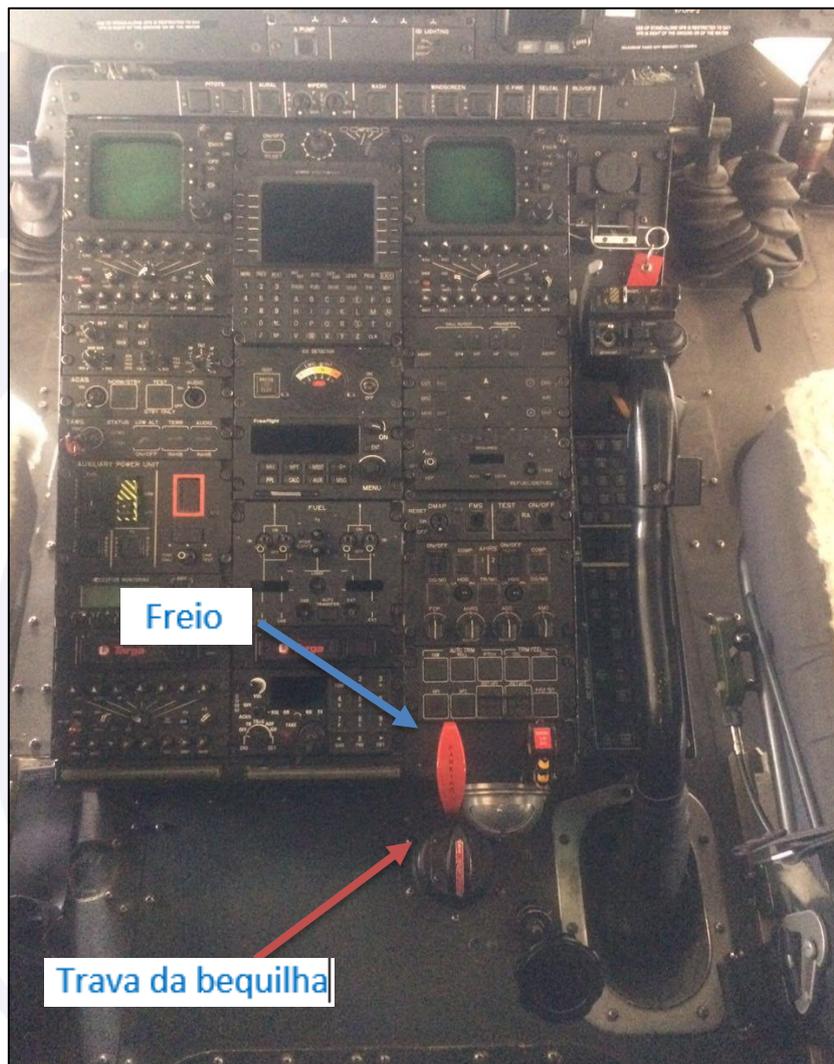
Verificou-se que o sistema de travamento da roda do nariz não foi destravado após o pouso, conforme previsto no cheque após pouso do *checklist*.

Figura 3 - Vista das duas alavancas (freio e trava da bequilha).

Nesse momento, o PM abaixou a cabeça para checar a posição da trava do comando direcional do trem de nariz, localizada entre os assentos dos pilotos pois, no período noturno, as alavancas do freio de estacionamento e da trava do trem do nariz eram de difícil visualização. Apesar de possuírem cores distintas, a proximidade entre elas e os formatos similares dificultavam a distinção, durante o período noturno.

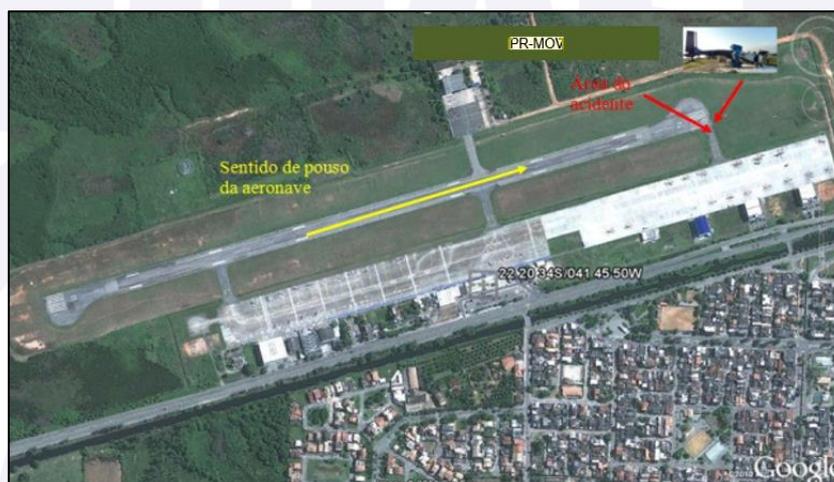
A aeronave saiu de controle, girou cerca de 360° para a esquerda, em torno de seu eixo vertical, e tombou para a direita, vindo a colidir contra o solo. Com o tombamento, houve o toque do rotor principal com o solo, seguido do choque das pás do rotor de cauda e da fuselagem direita. A aeronave continuou em giro à esquerda, com a fuselagem direita no solo, completando mais 270°, e finalizou o giro a cerca de 90° com a *taxiway* "D".

Figura 4 - Vista do local da ocorrência.
