COMANDO DA AERONÁUTICA
CENTRO DE INVESTIGAÇÃO E PREVENÇÃO DE
ACIDENTES AERONÁUTICOS

RELATÓRIO FINAL
A-070/CENIPA/2021

OCORRÊNCIA:	ACIDENTE
AERONAVE:	PR-ORS
MODELO:	AT-502B
DATA:	11MAI2021

O presente Relatório Final refere-se ao acidente com a aeronave PR-ORS, modelo AT-502B, ocorrido em 11MAIO2021, classificado como “[SCF-PP] Falha ou mau funcionamento do motor”.

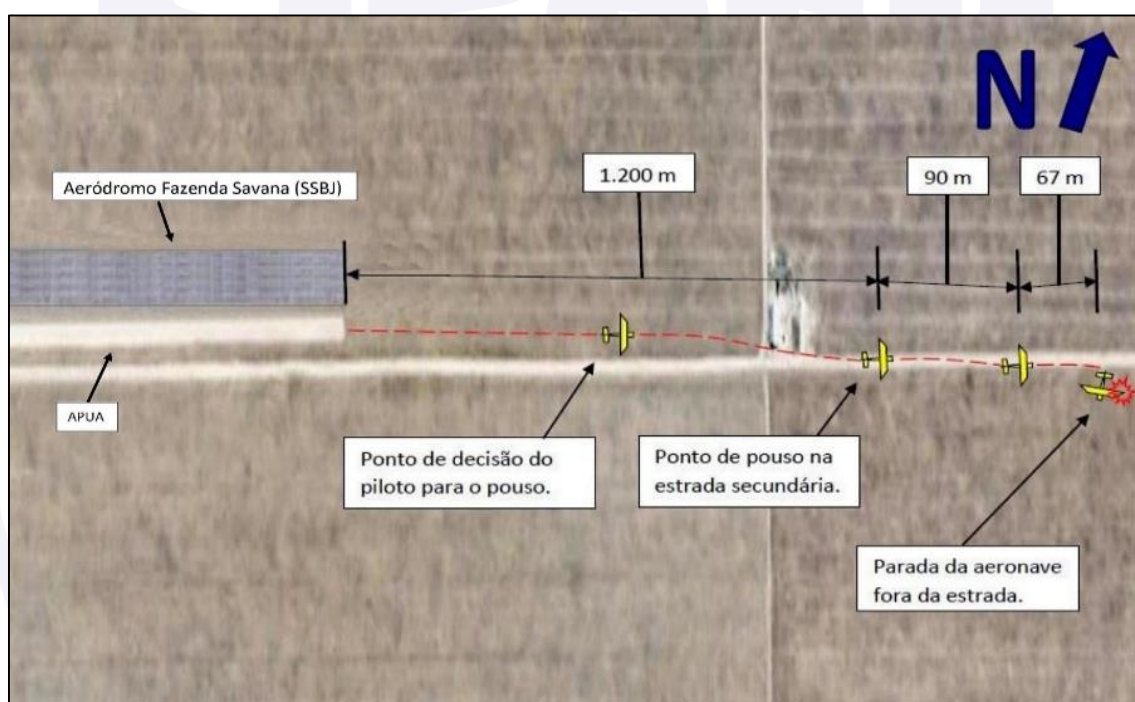
O primeiro toque no solo ocorreu a cerca de 1.200 m após os limites da área de pouso para uso aeroagrícola, em uma estrada secundária da Fazenda Savana. Depois de percorrer, aproximadamente, 157 m, a aeronave parou fora da estrada, com a proa defasada 90 graus à direita (Figuras 1 e 2).

Figura 1 - Croqui do acidente.

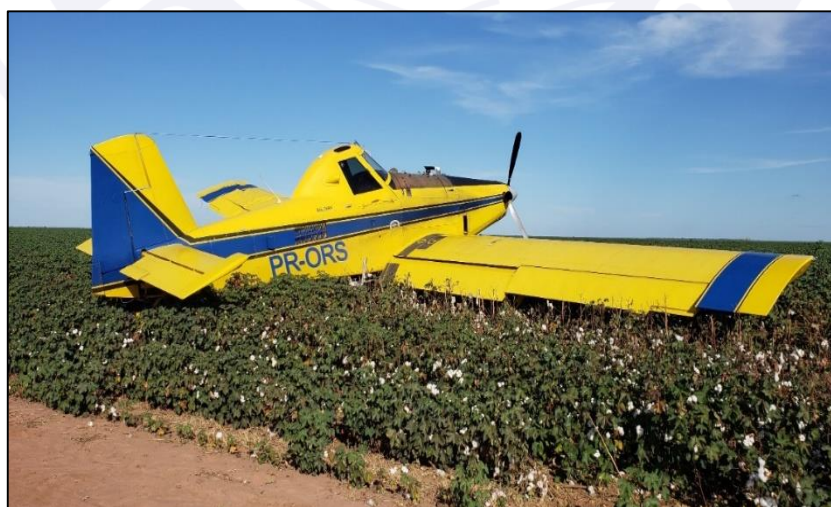
A aeronave teve danos substanciais. Houve danos na perna de força do trem de pouso principal esquerdo, extradorso da asa esquerda e componentes internos do motor.

Figura 2 - Vista da aeronave no local de parada, com proa defasada 90 graus à direita.

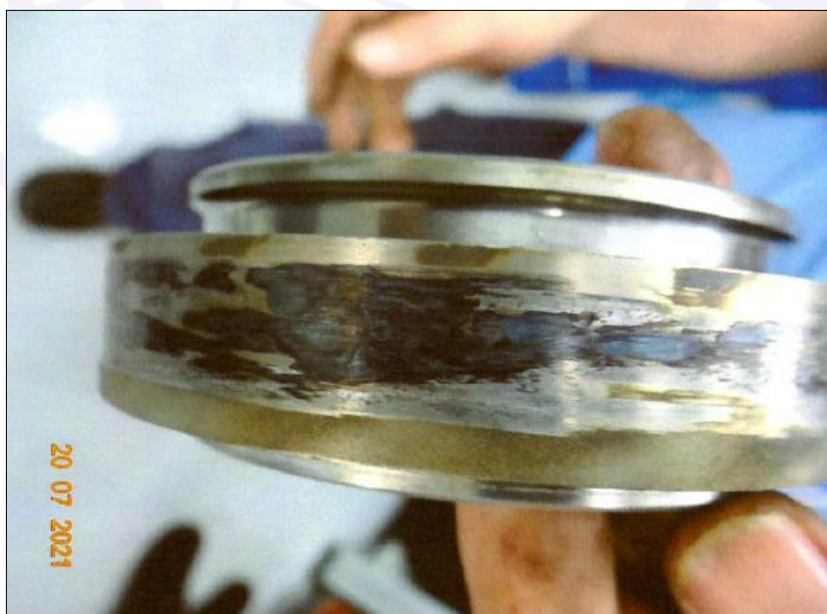
O motor SN PCE-PH1040 foi analisado pela comissão de investigação. Os trabalhos técnicos foram realizados na oficina do fabricante do motor (*Pratt & Whitney*), no Brasil. A desmontagem e a análise do motor revelaram danos decorrentes de roçamento intenso entre o rotor do compressor e a sua carcaça (Figura 3).

Figura 3 - Marcas de roçamento observadas no espaçador entre o 1º e 2º estágios de compressão.

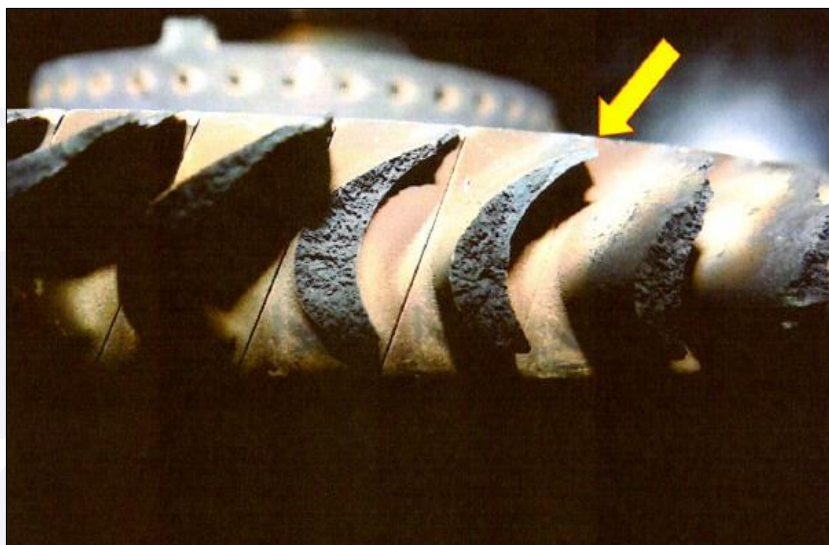
Dentre todas as rupturas das palhetas (*blades*), a indicada na Figura 4 apresentava características diferenciadas na superfície de ruptura.

Figura 4 - Vista de topo mostrando o tipo de fratura plana em uma das palhetas.

O objetivo foi identificar o mecanismo de fratura da palheta nº 4, PN 3120751-01, indicada na Figura 4.

As análises laboratoriais do CT *disc assembly* mostraram que a falha na palheta nº 4 ocorreu, provavelmente, por fadiga de alto ciclo. Além disso, as referidas análises indicaram que a perda de material do bordo de fuga dessa palheta impossibilitou determinar, com precisão, a origem da falha, e que as demais palhetas sofreram ruptura por sobrecarga. O resultado das análises foi ratificado pela comissão de investigação.

Segundo a análise técnica do laboratório do fabricante do motor, a sua falha esteve relacionada com a ruptura de uma palheta (nº 4) do rotor da turbina do compressor.

Essa ruptura, de acordo com as análises realizadas no laboratório do fabricante do motor, ocorreu, provavelmente, por fadiga de alto ciclo. Ainda conforme as referidas análises, a perda de parte do material do bordo de fuga da palheta impossibilitou determinar, com precisão, a origem da falha. Além disso, constatou-se que as demais palhetas do rotor do disco sofreram ruptura por sobrecarga, como consequência da fratura da palheta nº 4.

É possível que eventuais extrapolações de ITT, bem como a utilização de defensivo agrícola com enxofre em sua composição, tenham concorrido para a iniciação de fadiga de alto ciclo.

Uma forma de se atenuar o fenômeno da Sulfetação seria adotar procedimentos para a remoção desses produtos químicos, nesse caso particular, por meio da lavagem do compressor do motor, conforme orientações estabelecidas no Manual de Manutenção do motor da Aeronave, capítulo 71-00-00 - *Power Plant- Cleaning*, nº 8, *Compressor Turbine Wash*. Cabe esclarecer que, no contexto da operação dessa aeronave, os procedimentos de lavagem do compressor foram aderentes às instruções de manutenção vigentes.
