**COMANDO DA AERONÁUTICA**  
**CENTRO DE INVESTIGAÇÃO E PREVENÇÃO DE**  
**ACIDENTES AERONÁUTICOS**

**RELATÓRIO FINAL SIMPLIFICADO**

DADOS DA OCORRÊNCIA				
DATA - HORA	INVESTIGAÇÃO	SUMA Nº		
15DEZ2020 - 20:00 (UTC)	SERIPA I	A-152/CENIPA/2020		
CLASSIFICAÇÃO	TIPO(S)	SUBTIPO(S)		
ACIDENTE	[UNK] INDETERMINADO	NIL		
LOCALIDADE	MUNICÍPIO	UF	COORDENADAS	
FORA DE AERÓDROMO	TAILÂNDIA	PA	02°48'14"S	048°56'09"W

DADOS DA AERONAVE		
MATRÍCULA	FABRICANTE	MODELO
PR-ORV	CESSNA AIRCRAFT	T210M
OPERADOR	REGISTRO	OPERAÇÃO
PARTICULAR	TPP	PRIVADA

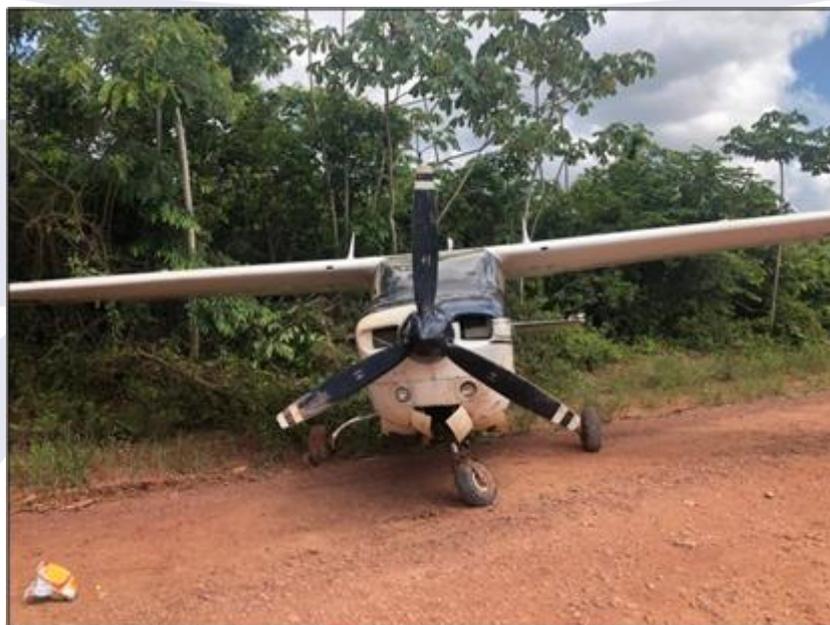
Durante essa aterrissagem, o avião teve o trem de pouso do nariz quebrado.

Figura 1 - Vista da aeronave no local da ocorrência.

- h) durante o pouso em uma estrada vicinal, o avião teve o trem de pouso do nariz quebrado;
- i) a aeronave teve danos substanciais; e
- j) os ocupantes saíram ilesos.
