**COMANDO DA AERONÁUTICA**  
**CENTRO DE INVESTIGAÇÃO E PREVENÇÃO DE**  
**ACIDENTES AERONÁUTICOS**

**RELATÓRIO FINAL**  
**A-078/CENIPA/2021**

**PR-OTF**

**AW 139**

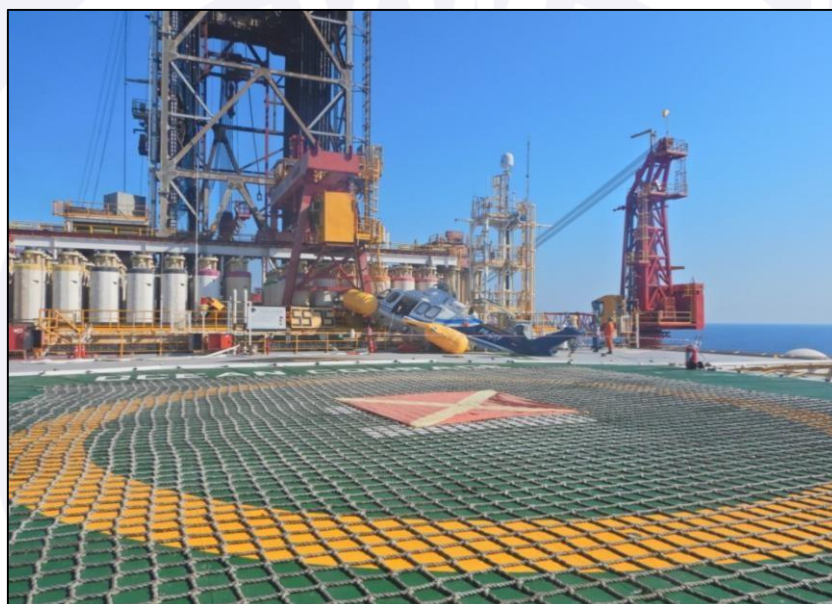
Durante a aproximação para o primeiro pouso, o rotor principal da aeronave colidiu contra estruturas próximas ao helideque da plataforma.

Figura 1 - Vista do PR-OTF no local do acidente.

A aeronave teve danos substanciais em toda a sua extensão.

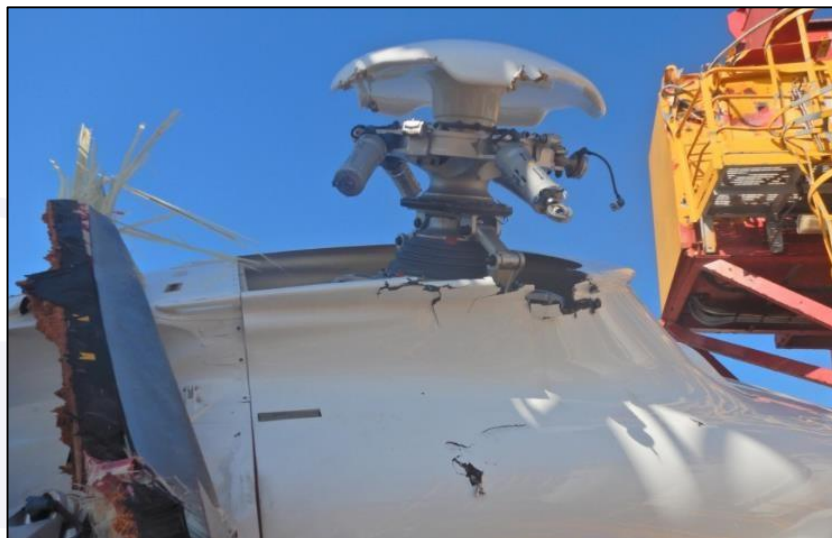
A aeronave teve danos substanciais em toda a sua estrutura. Além disso, ocorreu a desfragmentação interna do motor, com a expulsão de fragmentos sobre a superfície da

plataforma. As pás do rotor principal ficaram destruídas após o impacto contra a estrutura da UM (Figura 2).

Figura 2 - Vista da cabeça do rotor principal sem as pás.

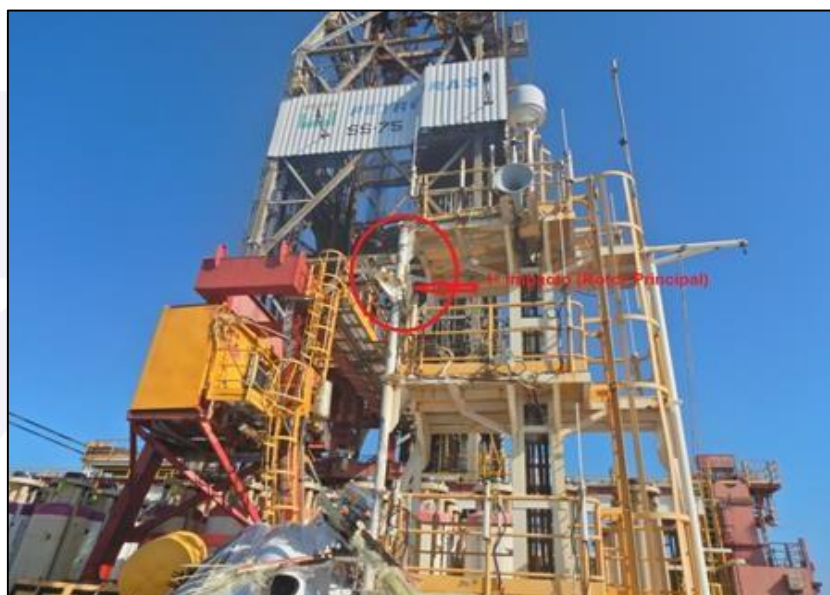
Foram encontradas marcas de dois impactos do rotor principal contra as superfícies da plataforma. O primeiro impacto ocorreu entre o rotor principal e a cabine do operador do *riser crane* (Figura 5).

Figura 5 - Local do 1º impacto do helicóptero contra a plataforma.

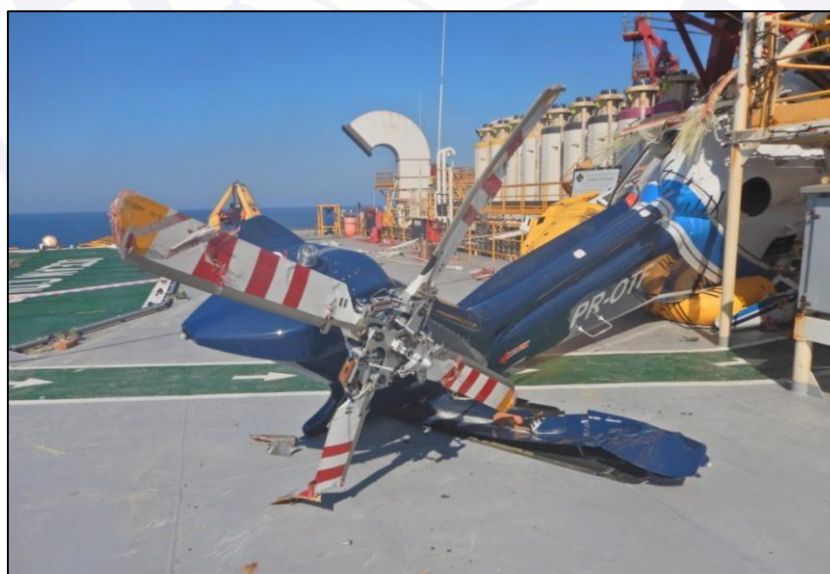
A partir desse impacto, a aeronave entrou em um giro descontrolado no sentido horário em torno de seu próprio eixo, o que ocasionou o segundo impacto do rotor principal contra uma estrutura de serviço, culminando com a queda abrupta e parada total sobre a plataforma. Houve danos substanciais nas pás do rotor de cauda e em ambos os motores. As pás do rotor principal ficaram destruídas (Figura 6).

Figura 6 - Vista dos danos às pás do rotor de cauda do PR-OTF.

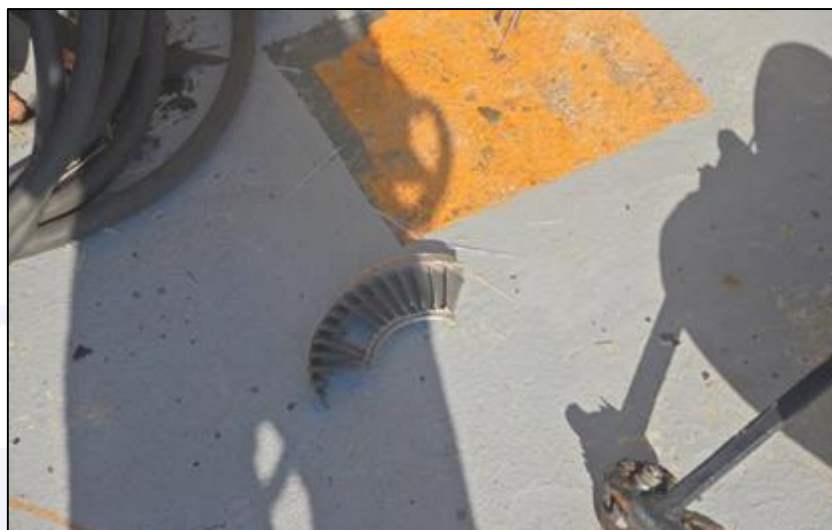
No piso do helideque, havia a presença de vários fragmentos das palhetas que foram expelidos das turbinas da aeronave (Figura 7).

Figura 7 - Estatora da turbina do motor esquerdo da aeronave.

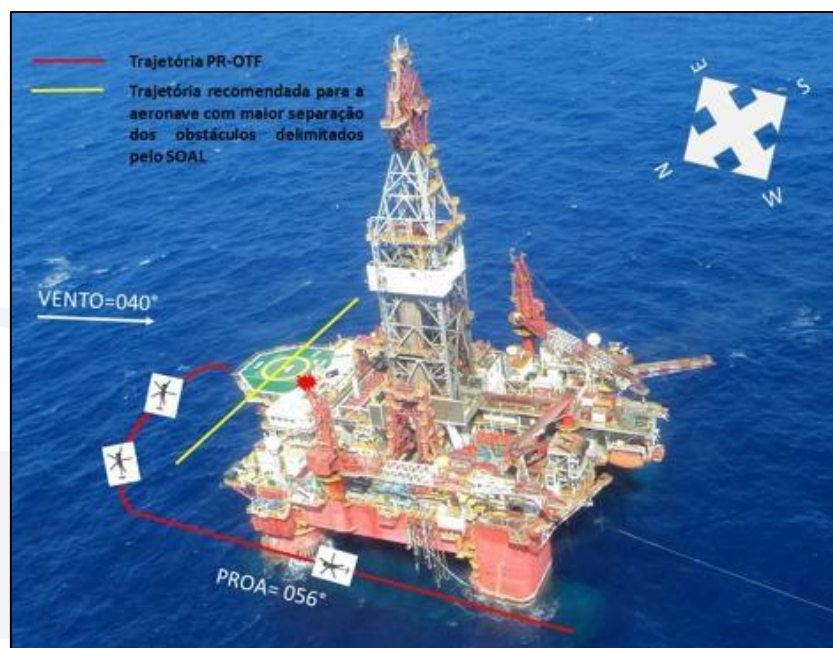
Conforme observado na Figura 10, durante a aproximação, a UM permaneceu a sua direita, até ultrapassar um guindaste situado no lado esquerdo da plataforma. Após livrar esse obstáculo, o helicóptero foi curvado à direita com o objetivo de se evitar o sobrevoos do Setor de Obstáculos com Alturas Limitadas (SOAL) e se manter com referências visuais.

Figura 10 - Perfil da aproximação do PR-OTF na SS-75.

Nesse momento, o componente do vento passou a entrar pela cauda do helicóptero, o que não era recomendável.

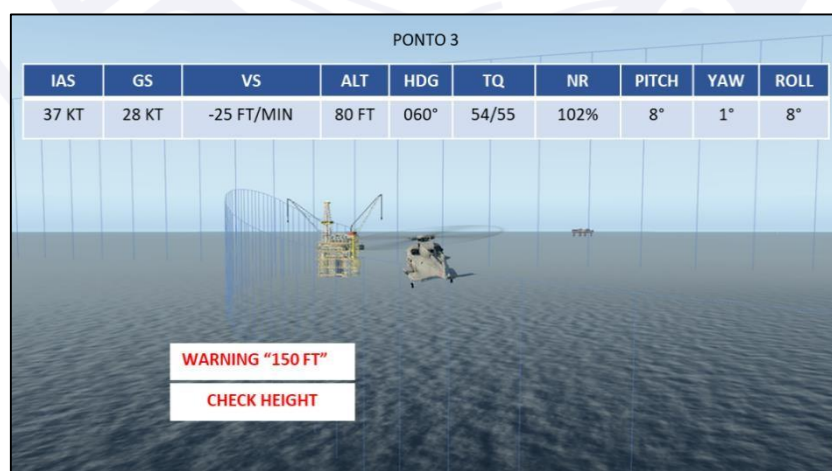
No Ponto 3, o helicóptero desceu até 80 ft, ou seja, abaixo da altura da SS-75. Nessa condição, ele mantinha a proa magnética de 060°, uma velocidade indicada de 37 kt e uma razão de descida de 25 ft/min. Sendo emitido, inclusive, o alerta aurál de “150 ft” e, na sequência, “Check Height”.

Figura 13 - Ponto 3 da aproximação final do PR-OTF.

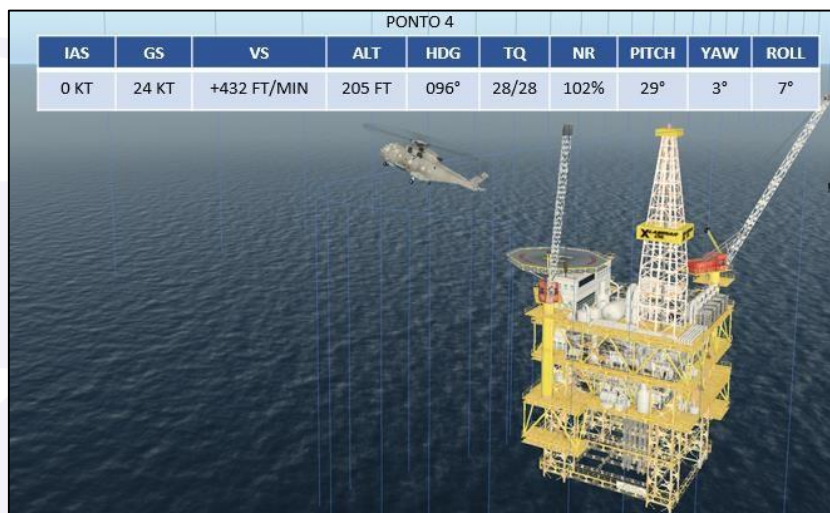
No ponto 4, observou-se que houve alteração da proa para 096°, com um ângulo de arfagem (*Pitch*) de 29°. Constatou-se que, nesse ponto, o PR-OTF apresentava uma razão de subida de 432 ft/min.

Figura 14 - Ponto 4 da aproximação final do PR-OTF.

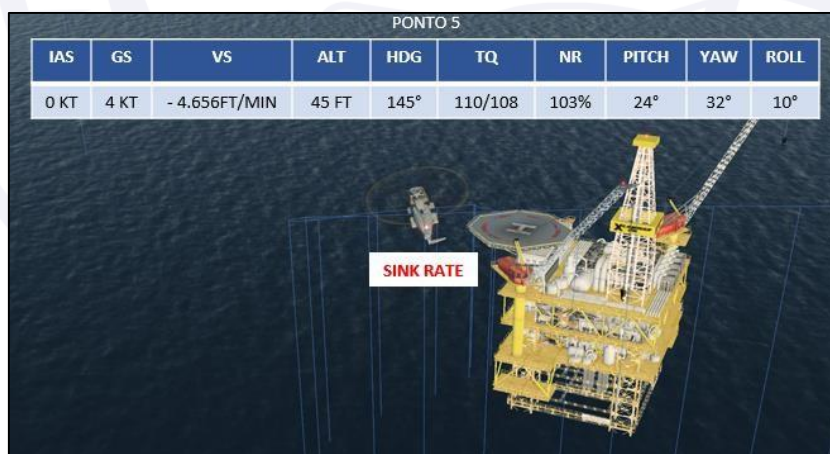
Nesse cenário, o SOP 08 orientava que o ângulo de arfagem não poderia ser superior a 10° e que as variações de proa deveriam estar limitadas entre 30° e 45° da proa inicialmente programada para o pouso. Durante tentativa de pouso, a *Vertical Speed* (VS - velocidade vertical) atingiu -4.656 ft/min, a proa magnética variou até 145°, com um *Pitch* de 24°, ângulo de guinada (*Yaw*) de 32°, com uma inclinação (*Roll*) de 10°.

Figura 15 - Ponto 5 da aproximação final do PR-OTF.
