RELATÓRIO FINAL SIMPLIFICADO

DADOS DA OCORRÊNCIA					
DATA - HORA		INVESTIGAÇÃO		SUMA Nº	
05 JAN 2016 - 12:30 (UTC)		SERIPA III		IG-003/CENIPA/2016	
CLASSIFICAÇÃO		TIPO(S)		SUBTIPO(S)	
INCIDENTE GRAVE		PERDA DE CONTROLE NO SOLO		NIL	
LOCALIDADE		MUNICÍPIO		UF	COORDENADAS
USINA CORURUPE		CAMPO FLORIDO		MG	19°46'50"S 048°35'27"W

DADOS DA AERONAVE		
MATRÍCULA	FABRICANTE	MODELO
PR-OTJ	PIPER AIRCRAFT	PA-25-235
OPERADOR	REGISTRO	OPERAÇÃO
SANTO ÂNGELO AEROAGRÍCOLA LTDA	SAE-AG	AGRÍCOLA

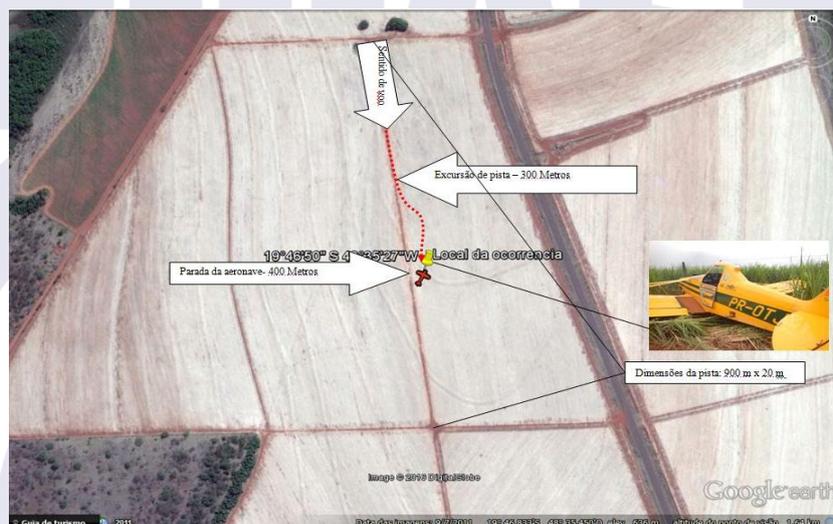
Durante a corrida de decolagem, a aeronave saiu pela lateral esquerda da pista, realizando um giro pelo lado esquerdo, ao mesmo tempo em que adentrou na área da plantação (Figura 1).

Durante a saída da pista, houve danos no trem de pouso direito, no equipamento de pulverização e na ponta da asa direita.

Figura 1 - Trajetória da aeronave até a parada total.

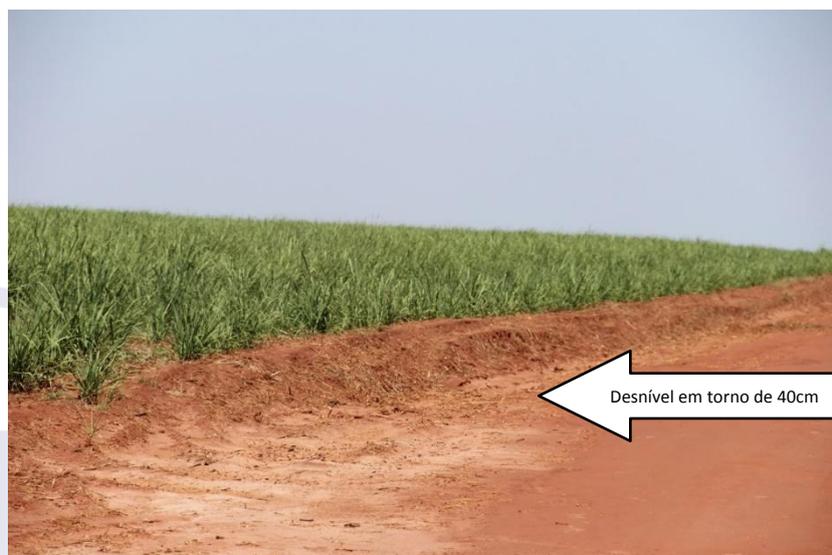
Durante a Ação Inicial, foi observado que a pista utilizada pela aeronave, um espaço de terra localizado entre as plantações, também era utilizada pelos caminhões da Usina para transporte de cana-de-açúcar. As margens da pista apresentavam um desnível de aproximadamente 40cm, estando a pista no rebaixo (Figura 2).

Figura 2 - Lateral da pista com desnível em função do ressalto de terra.

- m) durante a investigação, não foi possível identificar a origem da solda no eixo inferior do suporte do tambor de freio do pedal direito;
- n) as margens da pista apresentavam um desnível de aproximadamente 40 cm, estando a pista no rebaixo;

Atuar junto ao operador, a fim de que este, na análise do Gerenciamento de Risco da Segurança Operacional de suas operações agrícolas, reavalie os critérios para utilização das pistas de pouso eventual selecionadas, no sentido de que as características dessas pistas não contribuam para o agravamento de uma eventual ocorrência.

Foi ressaltada, junto ao operador, a necessidade de permanente adoção de comportamento conservativo e de segurança na condução da operação agrícola, orientando o seu pessoal de apoio para eliminar os desníveis (ressaltos) nas laterais das pistas, com a finalidade de reduzir o risco de danos à aeronave que venha a sair da pista durante o pouso ou decolagem.

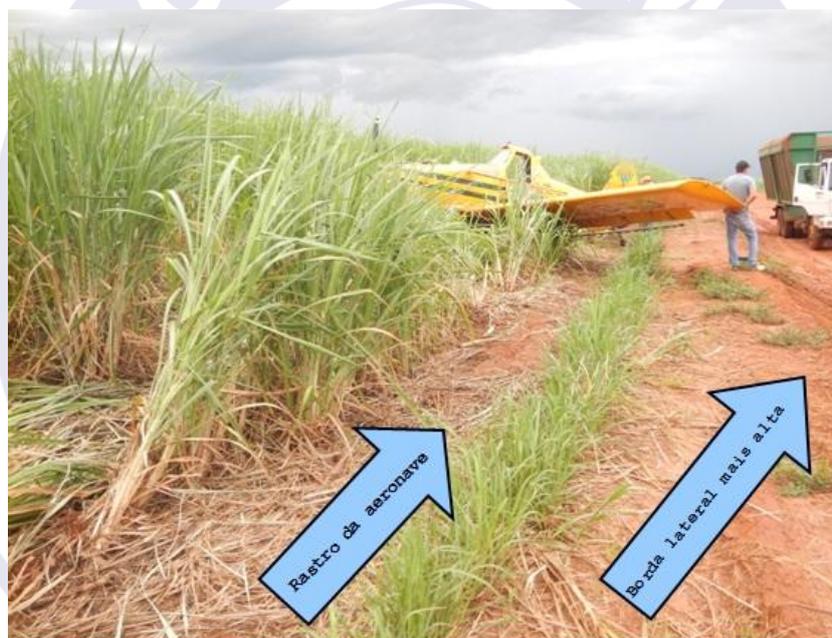
O deslocamento anormal da aeronave, associado ao desnível da margem esquerda da pista, causou danos no trem de pouso direito e o toque da ponta da asa direita com o solo, em função do movimento e da inclinação das asas da aeronave ao subir no ressalto, entre a pista e a plantação (Figura 3).

Figura 3 - Marcas do deslocamento da aeronave após a saída da pista.

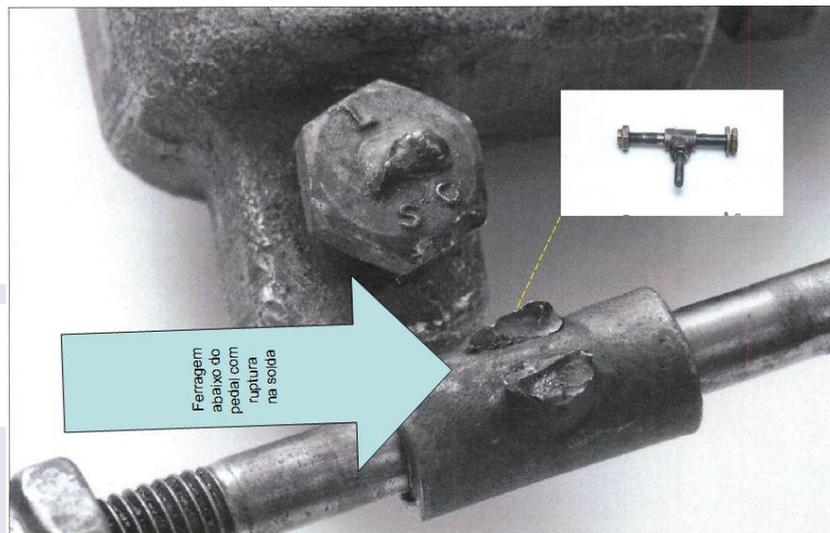
Os exames laboratoriais concluíram que o eixo inferior do suporte do tambor de freio do pedal direito, composto por um tubo soldado sobre o parafuso, falhou no metal de adição (solda) por sobrecarga (Figura 4). Os exames ressaltaram, ainda, a baixa qualidade do produto, a forma artesanal de produção, além da utilização de materiais e processos de soldagem não adequados.

Figura 4 - Componente fraturado na solda por sobrecarga.

- j) os exames realizados concluíram que o eixo inferior do suporte do tambor de freio do pedal direito era composto por um tubo soldado sobre um parafuso, havendo sua quebra ocorrido no metal de adição (solda) por sobrecarga;

- k) as análises identificaram baixa qualidade do produto utilizado na soldagem, além da utilização de materiais e processos de soldagem não adequados;

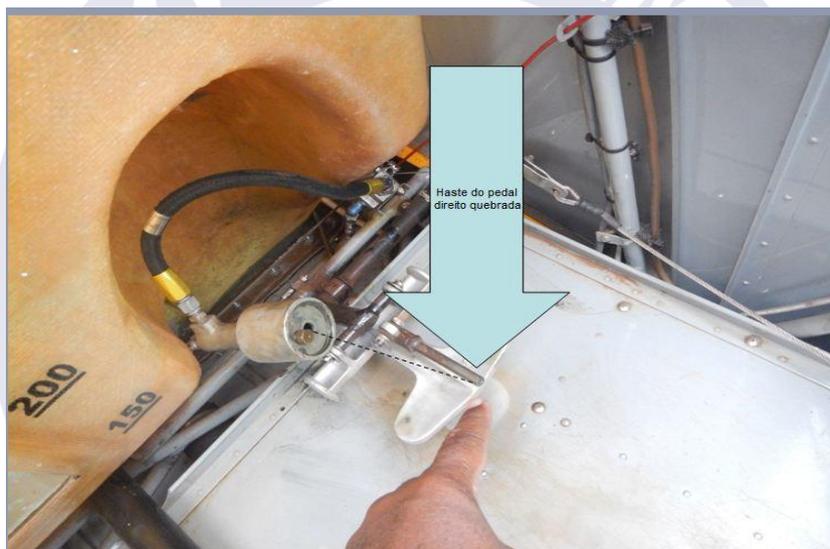
Quanto à quebra da haste de acionamento do pedal (Figuras 5 e 6), foram realizados exames por microscopia eletrônica de varredura (MEV), onde foram constatadas marcas de praia indicativas de fadiga (Figura 7 e 8), não sendo possível identificar a origem da falha devido aos amassamentos e à corrosão existentes.

Figura 5 - Haste de acionamento do pedal direito quebrada.

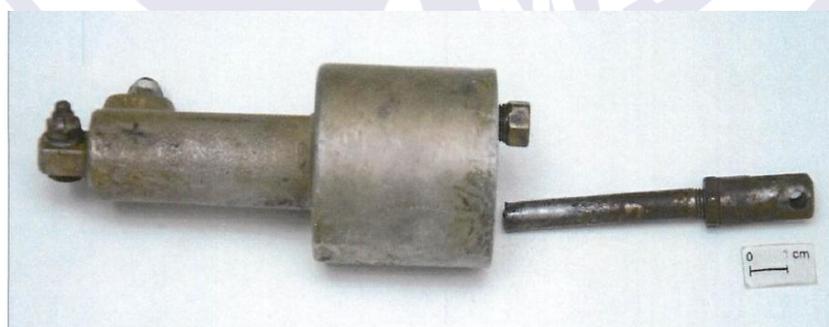
Figura 6 - Componente com o eixo fraturado.

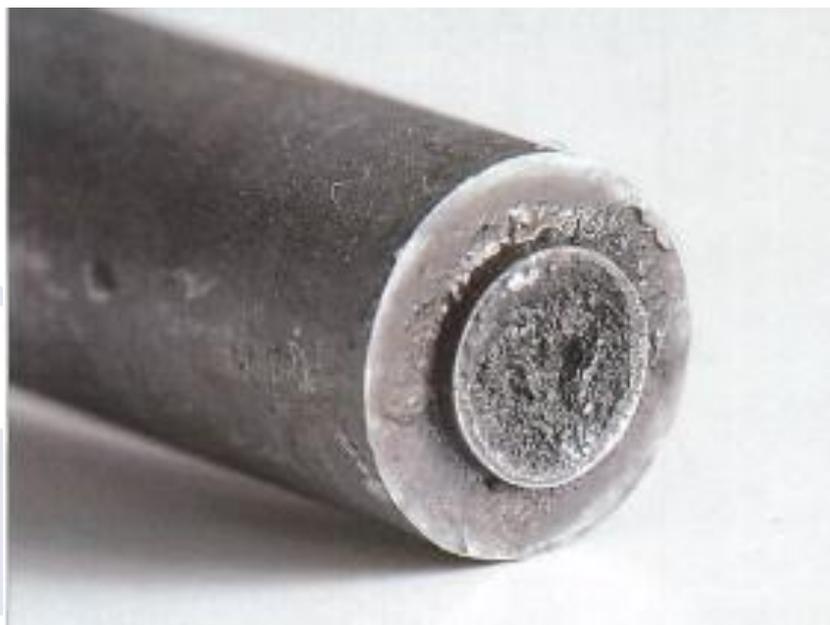
Figura 7 - Superfície de fratura da haste de acionamento do pedal.

- l) as análises também identificaram, ainda, marcas de praia indicativas de fadiga na haste de acionamento do pedal, não sendo possível identificar a origem da falha devido aos amassamentos e à corrosão existentes;

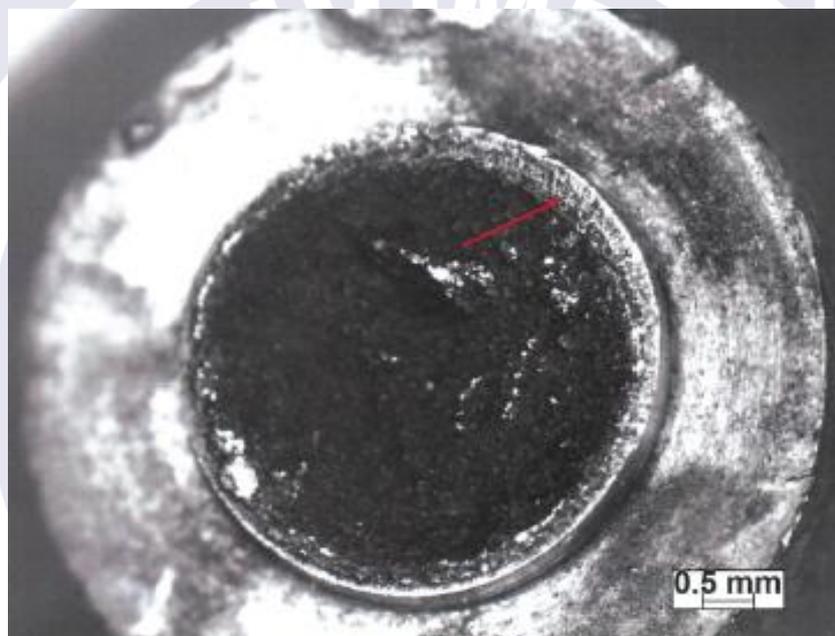
Figura 8 - Detalhes da superfície de fratura da haste de acionamento do pedal.
