COMANDO DA AERONÁUTICA
CENTRO DE INVESTIGAÇÃO E PREVENÇÃO DE
ACIDENTES AERONÁUTICOS

RELATÓRIO FINAL SIMPLIFICADO

| DADOS DA OCORRÊNCIA | | | | | | | | |
|---|---|---|---|---|---|---|---|--|
| 14MAIO2020 - 21:40 (UTC) | | SERIPA IV | | A-064/CENIPA/2020 | | | | |
| PR-OVA | | BEECH AIRCRAFT | | 95-B55 | | | | |

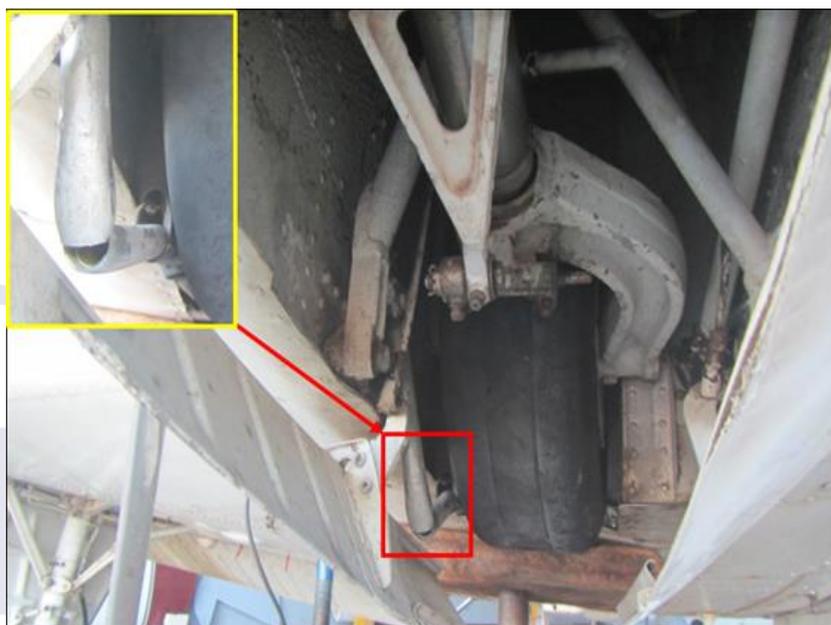
Durante a análise realizada no conjunto do trem de pouso da aeronave pela Comissão de Investigação, foi constatado que houve a ruptura do componente *Steering Link* do trem de pouso auxiliar (Figura 1).

Figura 1 - No detalhe a fratura do *Steering Link*.

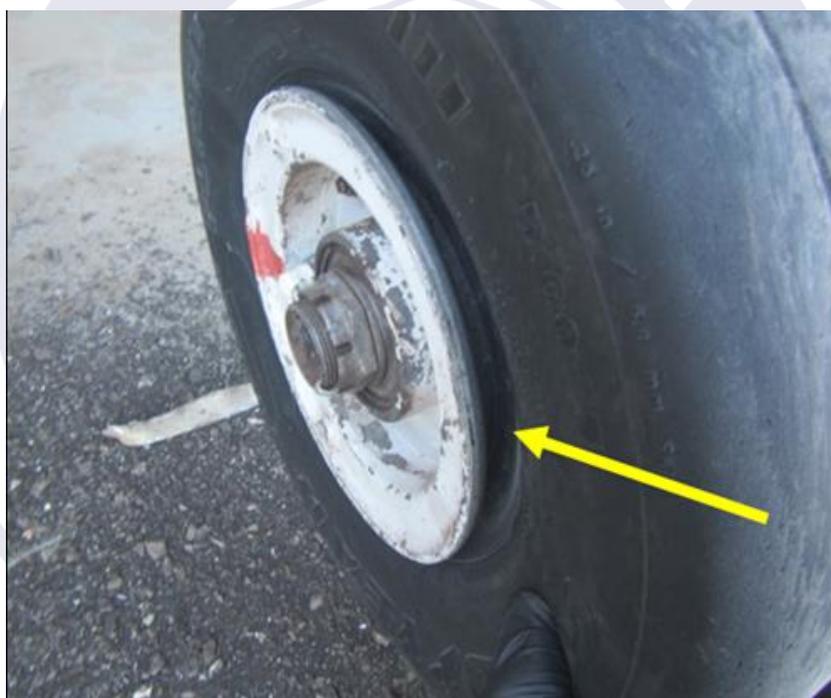
Foi observado que o pneu do trem de pouso auxiliar, além de apresentar desgaste irregular mais acentuado do lado direito da banda de rodagem, também estava vazio, pois o “talão” do pneu estava descolado do cubo de roda (Figura 2).

Figura 2 - Destaque para o descolamento do cubo de roda.

Adicionalmente, o pneu vazio pode ter aumentado, sobremaneira e de forma gradativa, o atrito com o solo, conforme a aeronave rolava pela pista durante o pouso, podendo deformar ou dobrar a sua estrutura de borracha, formando um calço e propiciando um esforço adicional na estrutura, que acarretou a flambagem e a ruptura na haste do *Steering Link*.

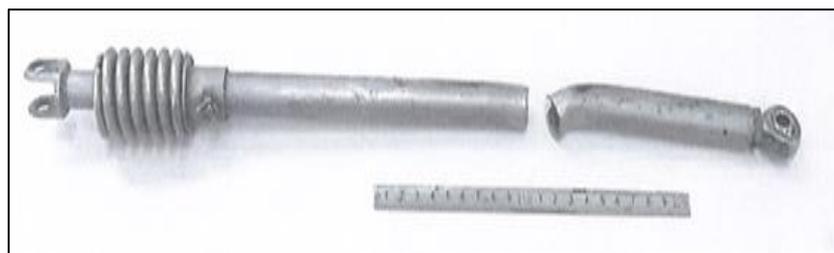
De acordo com a análise visual, foi identificado acentuado dobramento do material que resultou em fratura com aspecto de sobrecarga. Considerando as características dimensionais do componente e os esforços aos quais é submetido durante a operação, é possível constatar que o dobramento observado foi decorrente de flambagem, ocorrido devido ao esforço excessivo de compressão axial (Figura 3).

Figura 3 - Foto do *Steering Link*, evidenciando a flambagem.

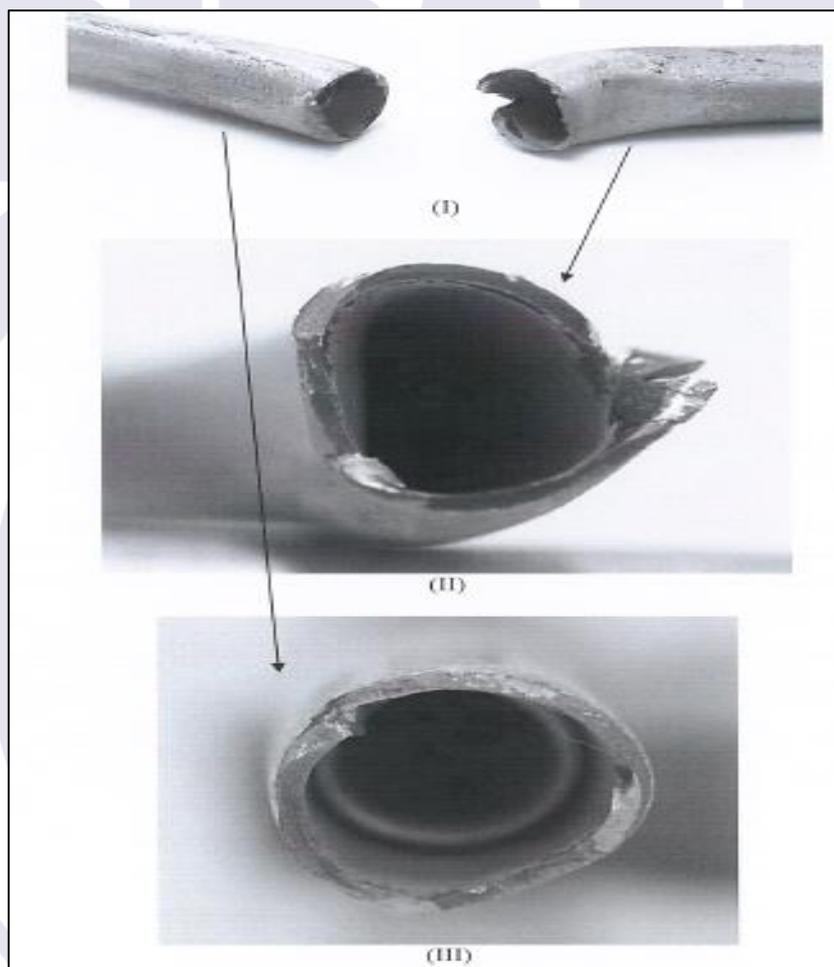
Na análise estereoscópica foi possível observar a presença de superfícies de fratura típicas de sobrecarga aplicada ao material (Figura 4).

Figura 4 - Em (I) visão geral da região fraturada, em (II) e (III) detalhes das superfícies de fratura com características típicas de sobrecarga.

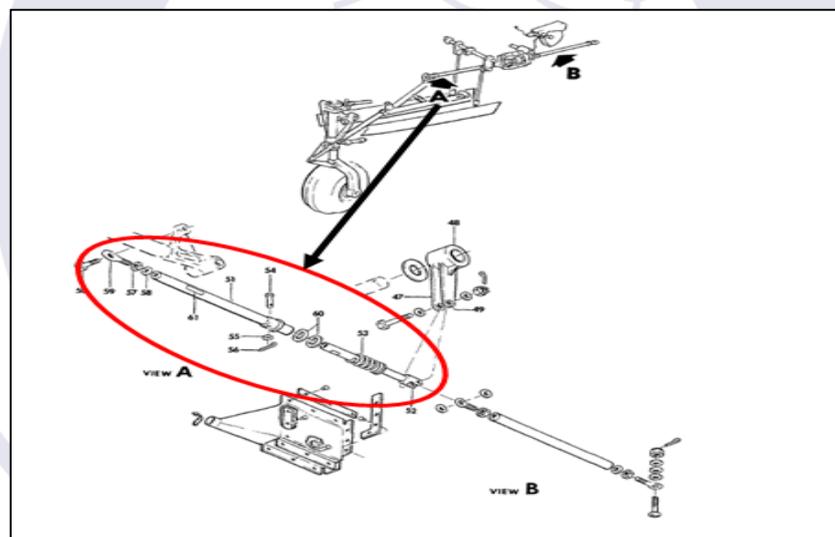
O *Steering Link* atuava no trem de pouso auxiliar, executando a movimentação das hastes até o travamento embaixo e no seu destravamento para que o trem pudesse ser recolhido.

Figura 6 - Sistema do trem de pouso auxiliar, em destaque o *Steering Link*.

Da análise realizada no mecanismo de acionamento do trem de pouso e pelas evidências encontradas, considerou-se que, dada a natureza da operação da aeronave em instrução, ao longo do tempo, é possível que o avião tenha sido submetido a uma série de pousos bruscos eventuais, que podem ter contribuído para degradação do mecanismo do trem de pouso auxiliar, vindo a acarretar o seu recolhimento na data da ocorrência.
