COMANDO DA AERONÁUTICA
CENTRO DE INVESTIGAÇÃO E PREVENÇÃO DE
ACIDENTES AERONÁUTICOS

RELATÓRIO FINAL
A-005/CENIPA/2016

OCORRÊNCIA:	ACIDENTE
AERONAVE:	PR-PDD
MODELO:	ATR-72-212A
DATA:	09JAN2016

O presente Relatório Final refere-se ao acidente com a aeronave PR-PDD, modelo ATR-72-212A, ocorrido em 09JAN2016, classificado como “[USOS] Pouso aquém/além da pista | Pouso antes da pista”.

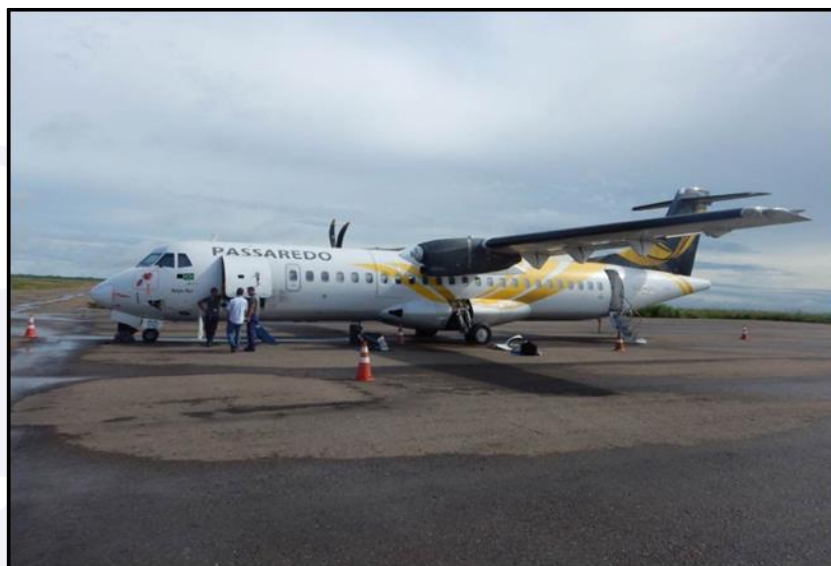
Os danos encontrados afetaram partes estruturais da aeronave (Figuras 1, 2 e 3) e, por isso, foram considerados substanciais.

Figura 1 - Vista lateral esquerda da aeronave. Fonte: ATR.

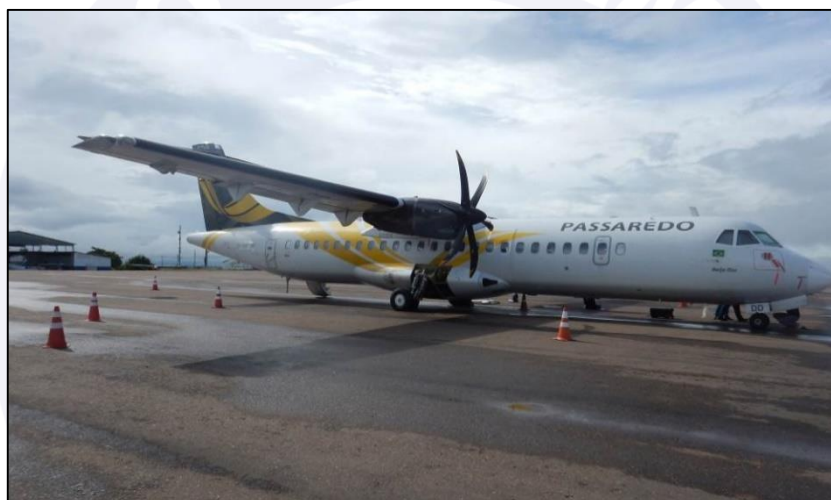
Figura 2 - Vista lateral direita da aeronave. Fonte: ATR.

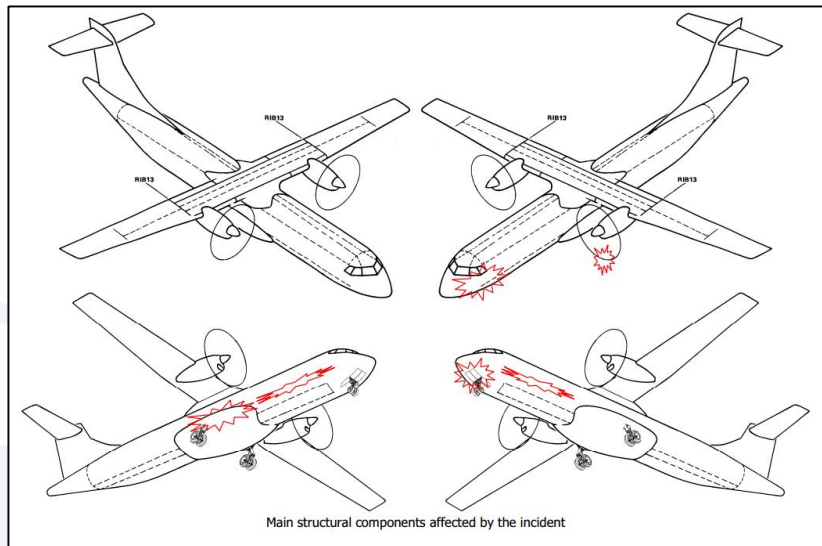
Figura 3 - Vista esquemática dos danos. Fonte: ATR.

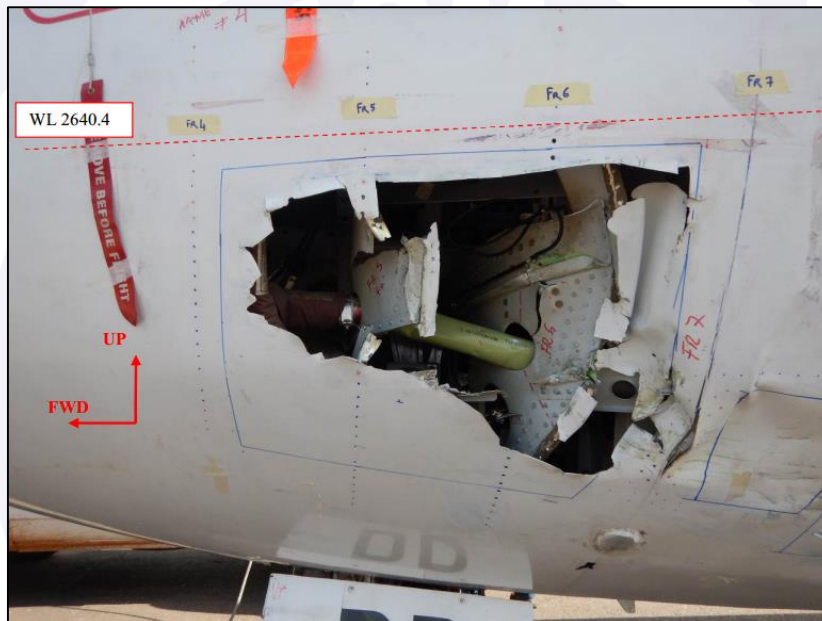
A aeronave teve danos nos painéis da fuselagem dianteira esquerda (Figuras 4 e 5).

Figura 4 - Perfurações no *Skin Panel* dianteiro esquerdo. Fonte: ATR.

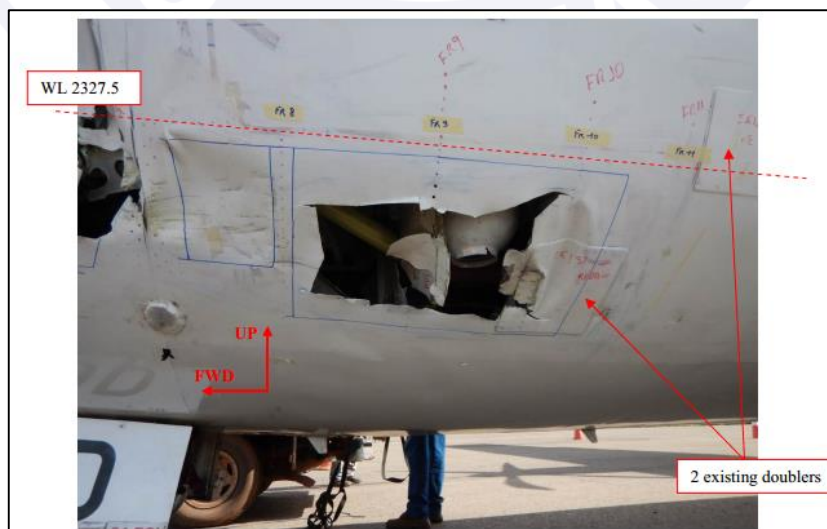
Figura 5 - Perfurações no *Skin Panel* dianteiro esquerdo. Fonte: ATR.

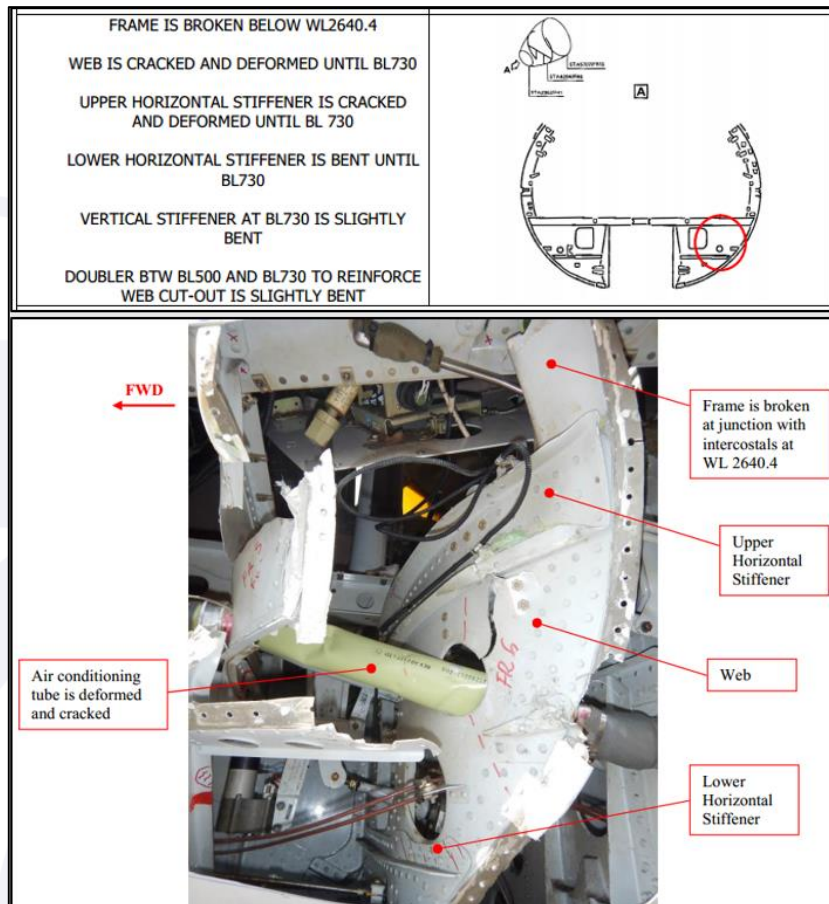
A aeronave teve danos na seção inferior das *frames* 5 a 10 (Figuras 6, 7, 8, 9, 10 e 11).

Figura 6 - Danos na *frame* 5. Fonte: ATR.

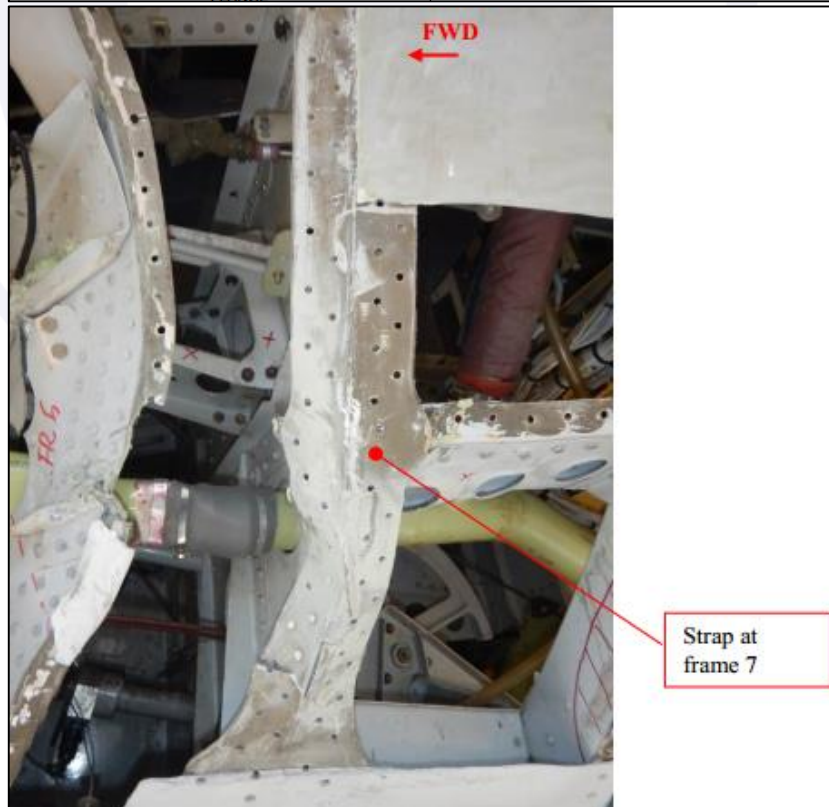
Figura 8 - Danos na *frame* 7. Fonte: ATR.

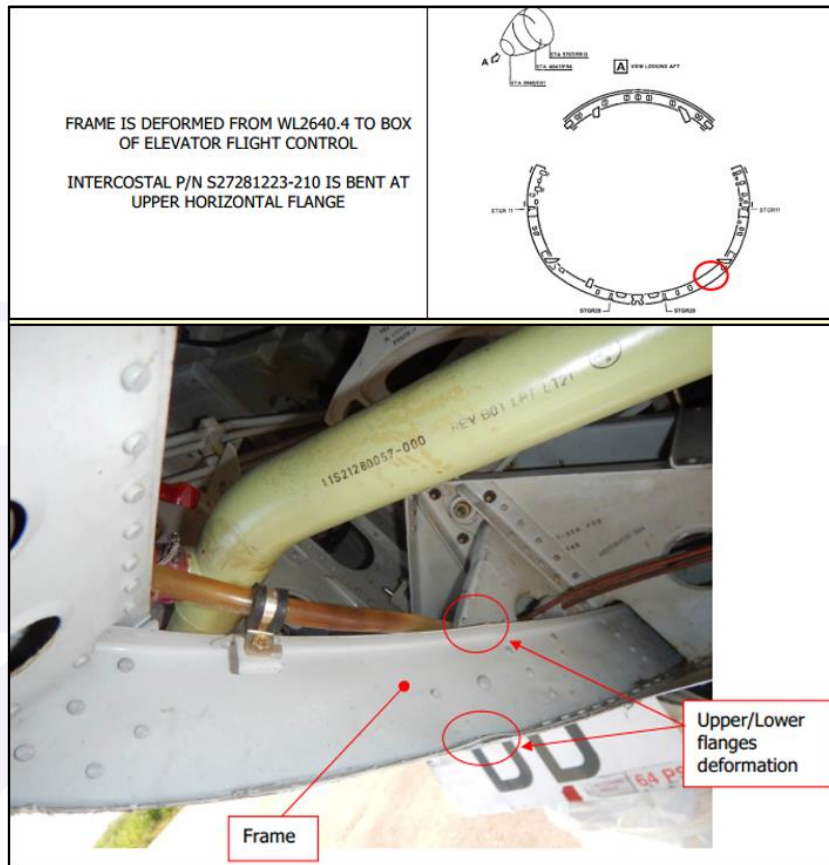
Figura 9 - Danos na *frame* 8. Fonte: ATR.

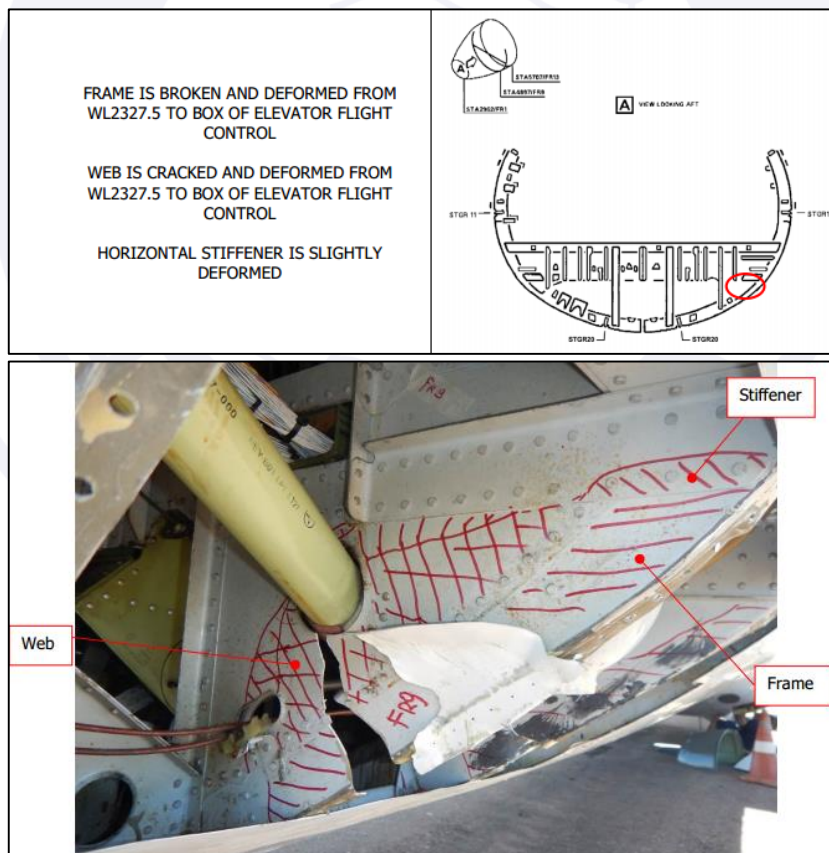
Figura 10 - Danos na *frame* 9. Fonte: ATR.

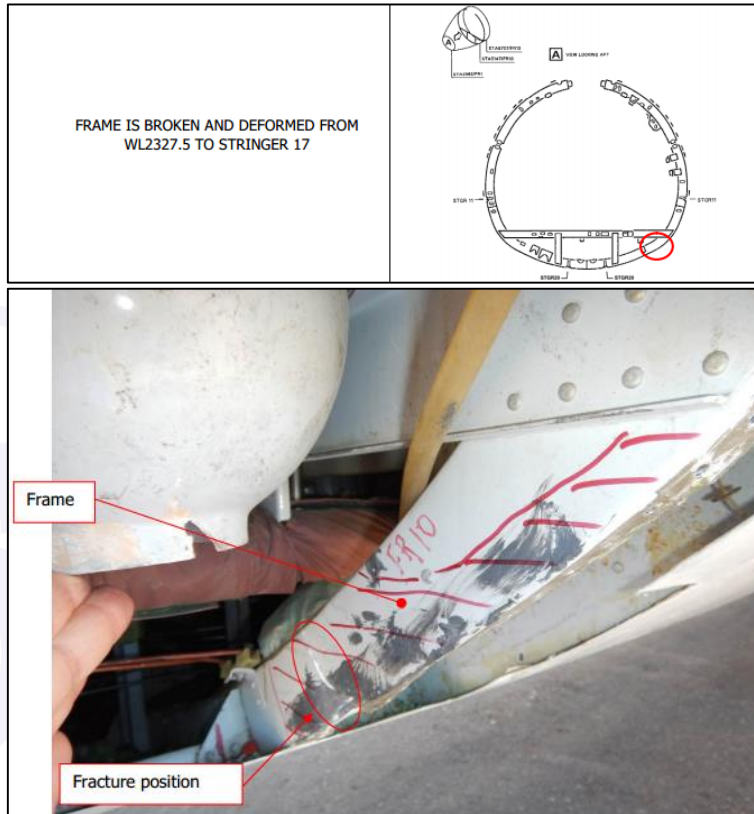
Figura 11 - Danos na *frame* 10. Fonte: ATR.

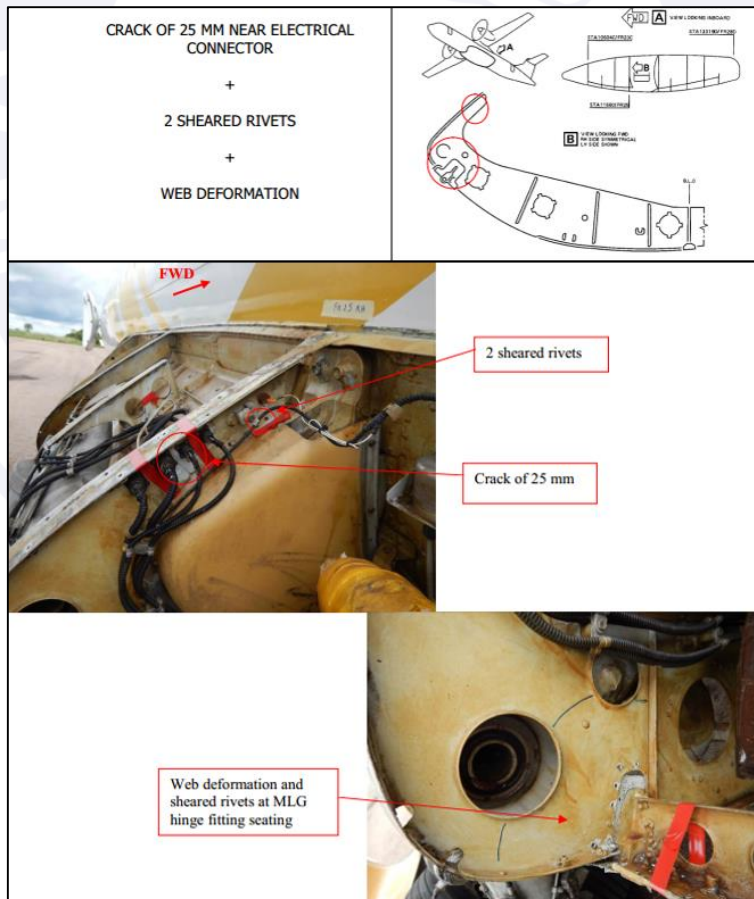
A aeronave teve danos nas frames 25 e 27 (Figuras 12 e 13).

Figura 12 - Danos na *frame* 25. Fonte: ATR.

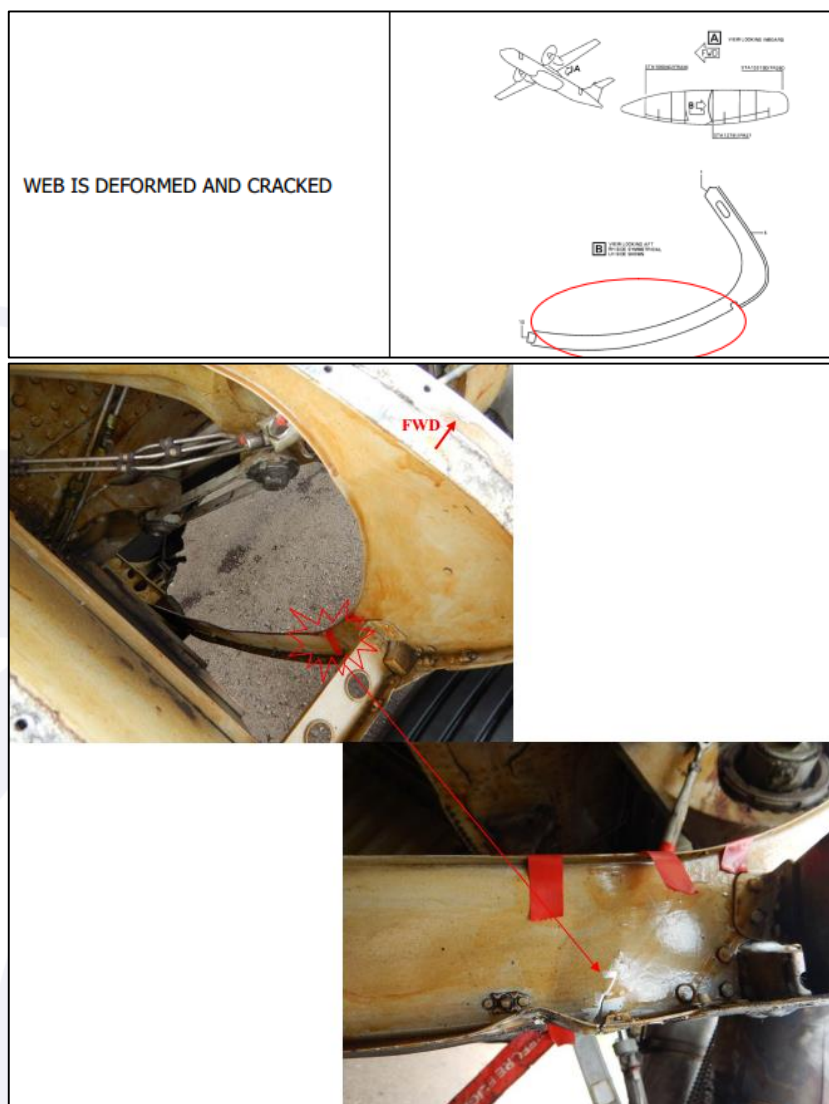
Figura 13 - Danos na *frame* 27. Fonte: ATR.

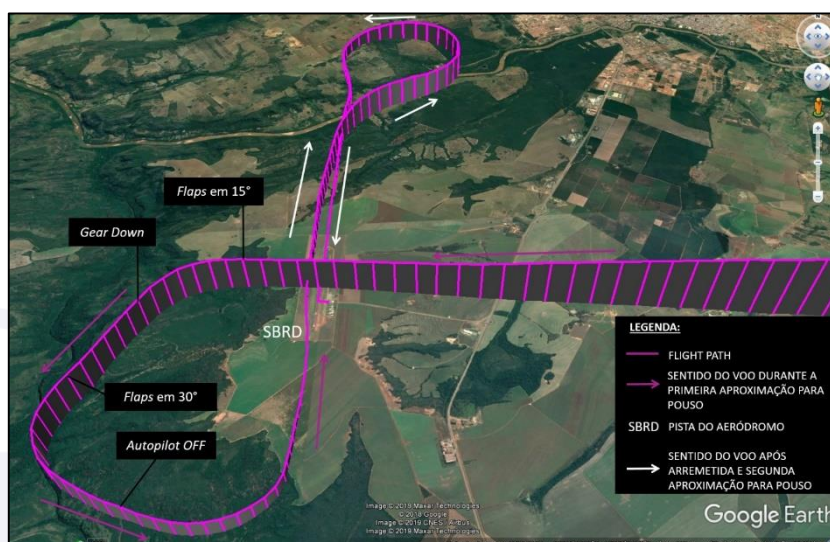
A Figura 24 ilustra a trajetória da aeronave durante o procedimento de tráfego visual para pouso, bem como a trajetória percorrida após o toque no solo, arremetida e reposicionamento para pouso final na pista de SBRD.

Figura 24 - Trajetória da aeronave. Fonte: Adaptado de Google Earth.

Comparando-se as Figuras 22 e 24, observa-se algumas diferenças entre o perfil definido pelo SOP e o realizado pela tripulação, principalmente no que tange ao momento da configuração da aeronave para pouso e ao momento da desconexão do *autopilot*.

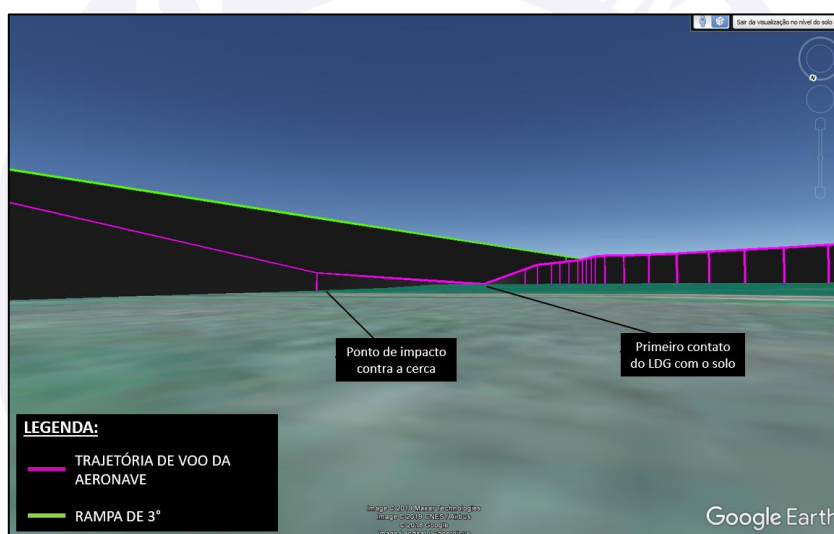
Figura 27 - Vista em perspectiva lateral da trajetória percorrida pela aeronave, em comparação com a rampa de 3°. Fonte: Adaptado de Google Earth.

As Figuras 26, 27 e 28 ilustram diferentes perspectivas da rampa desenvolvida pela aeronave, em comparação com a rampa de 3°, traçada a partir da cabeceira 02.

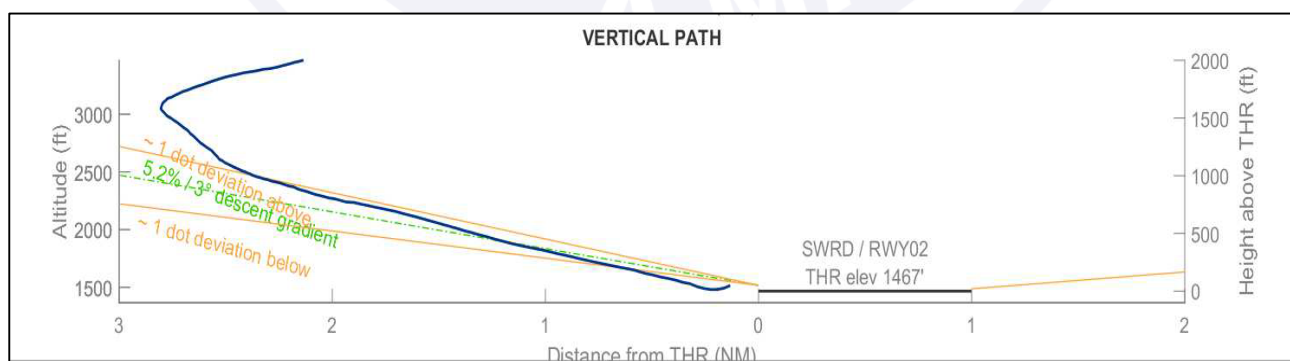
Figura 28 – Perfil da rampa de descida. Fonte: ATR.
