**COMANDO DA AERONÁUTICA**  
**CENTRO DE INVESTIGAÇÃO E PREVENÇÃO DE**  
**ACIDENTES AERONÁUTICOS**

**RELATÓRIO FINAL**  
**A-157/CENIPA/2018**

| <b>AERONAVE:</b> | <b>PR-PMT</b> |
| <b>MODELO:</b> | <b>A109E</b> |

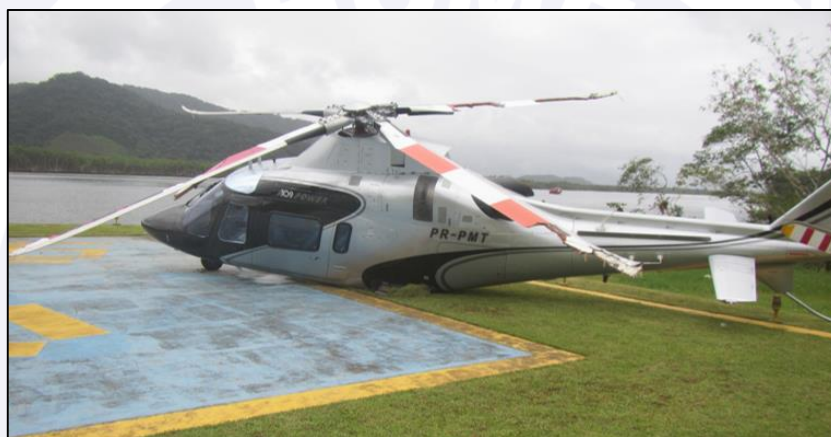
Na fase final da manobra de aproximação para pouso no heliponto, o helicóptero perdeu altura de forma anormal e chocou-se contra o solo.

Figura 1 - Vista do PR-PMT no local do acidente.

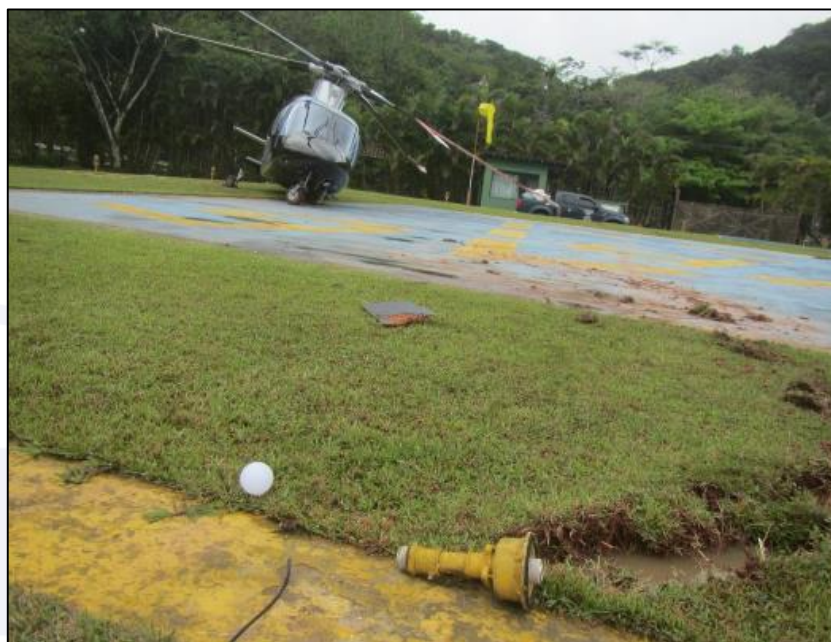
Houve dano no sistema de balizamento do heliponto (Figura 2).

Figura 2 - Danos no balizamento do heliponto.

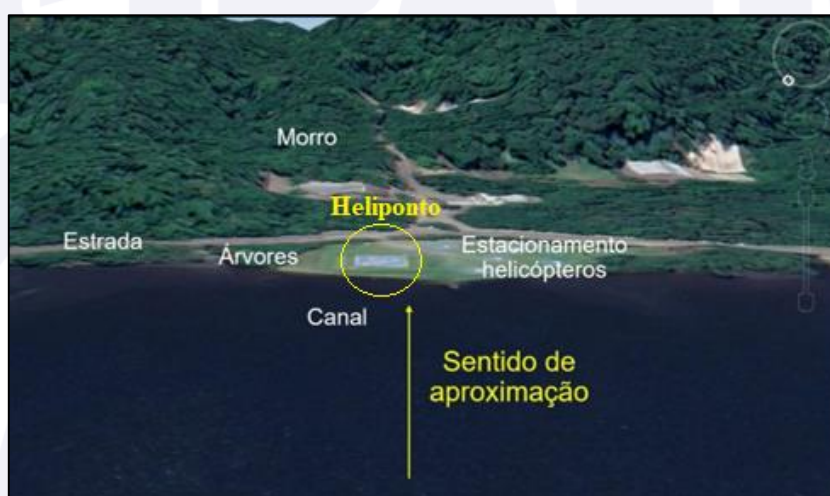
Após a estrada (limite posterior), no prolongamento do eixo da aproximação, havia uma elevação de aproximadamente 200 m de altura (morro entre o heliporto e o litoral) (Figura 5).

Figura 5 - Visão dos obstáculos nos arredores do heliporto, no sentido de aproximação  
Fonte: adaptado Google Earth.

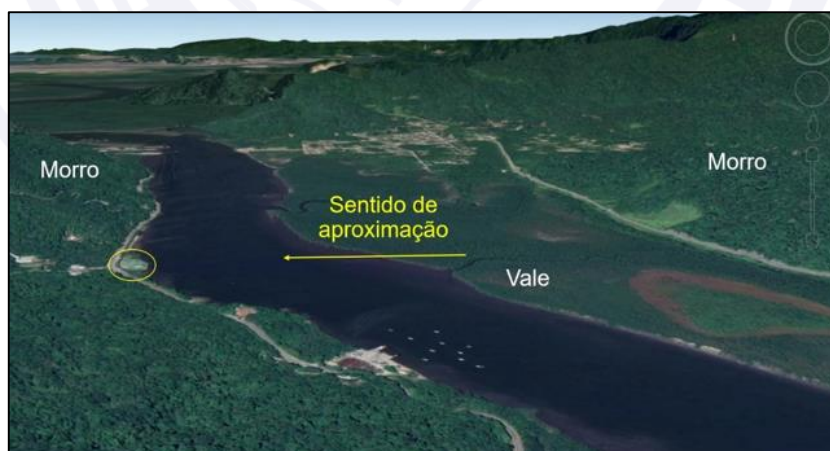
Antes do canal (limite anterior da aproximação), existia uma elevação (integrante da Serra do Mar), obrigando que a aproximação fosse realizada a partir do interior do vale, porém em sentido perpendicular a este (Figura 6).

Figura 6 - Corte lateral da aproximação realizada pelo PR-PMT. Fonte: adaptado Google Earth.

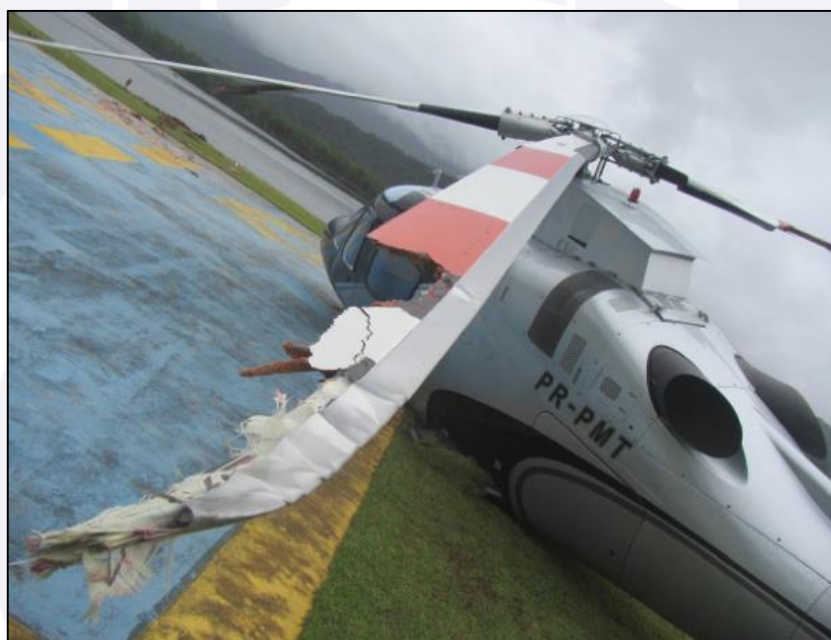
Houve a quebra da perna esquerda do trem de pouso e contato do rotor principal com o solo. A aeronave girou em torno de seu eixo vertical no sentido anti-horário e manteve pequeno deslocamento à frente, até a parada final na lateral esquerda do heliponto. Nesse processo, ocorreu variação de proa de, aproximadamente, 135° em relação à direção da aproximação.

Todas as pás do rotor principal foram severamente danificadas, houve torção significativa da célula da aeronave, evidenciada pelo desalinhamento das portas e perfuração no cone de cauda, causada por material desprendido do rotor principal (Figura 7).

Figura 7 - Vista dos danos às pás do rotor principal.

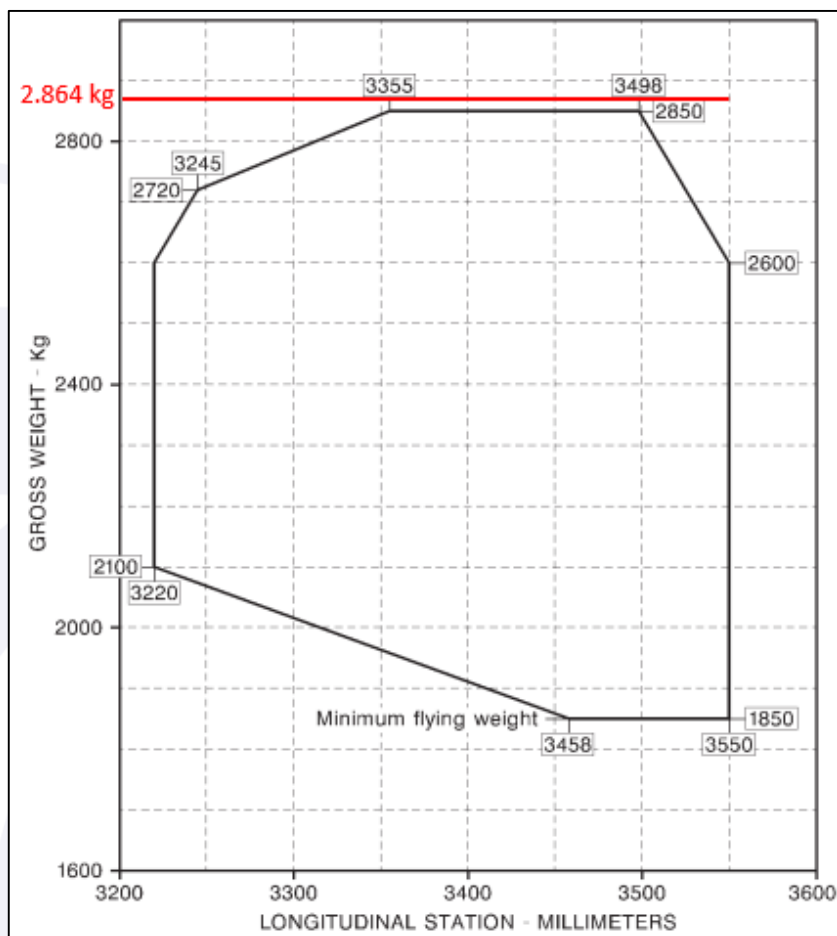
Com base no combustível remanescente nos tanques (248 kg), calculou-se que, no momento do acidente, o helicóptero estaria com 2.864 kg, ou seja, 14 kg acima do limite de peso e ainda fora dos limites longitudinais do CG (Figura 8).

Figura 8 - Limites longitudinais do CG do A109E. Fonte: *Rotorcraft Flight Manual (RFM) A109E*.

Assim sendo, a aeronave estava acima dos limites de peso e fora dos limites do centro de gravidade tanto na decolagem de SDPT como no pouso em SJNN.

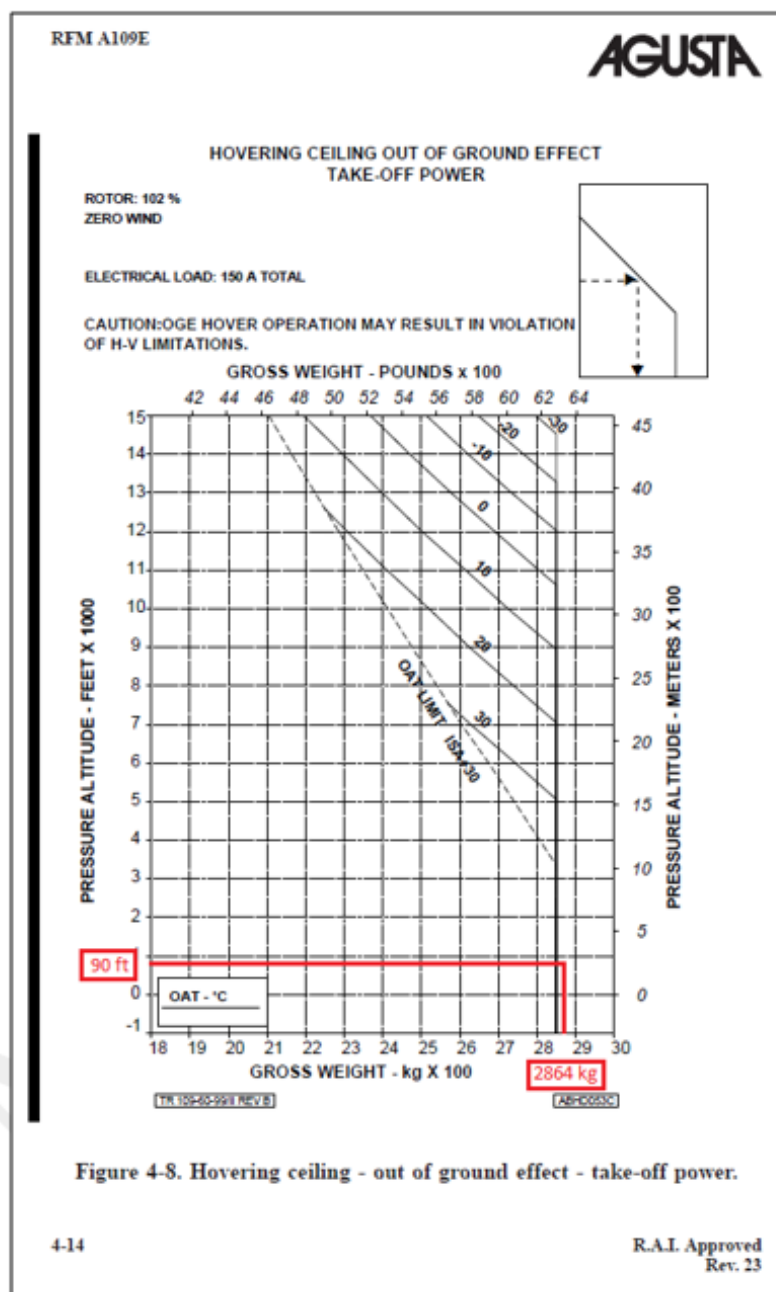
Por meio do gráfico *Hovering ceiling - out of ground effect - take-off power* (Teto de Voo Pairado - fora do efeito solo - potência de decolagem), disponível na página 4-14, *Section 4 - Performance Data*, do Agusta-A109E-RFM, evidenciou-se que o peso de 2.864 kg, calculado no momento do pouso, seria um indicativo de que o PR-PMT realizou aproximação com 14 kg acima do limite de peso máximo para pouso.

Figura 9 - Cálculo de pairado OGE para o PR-PMT no momento da ocorrência. Fonte: RFM A109E.

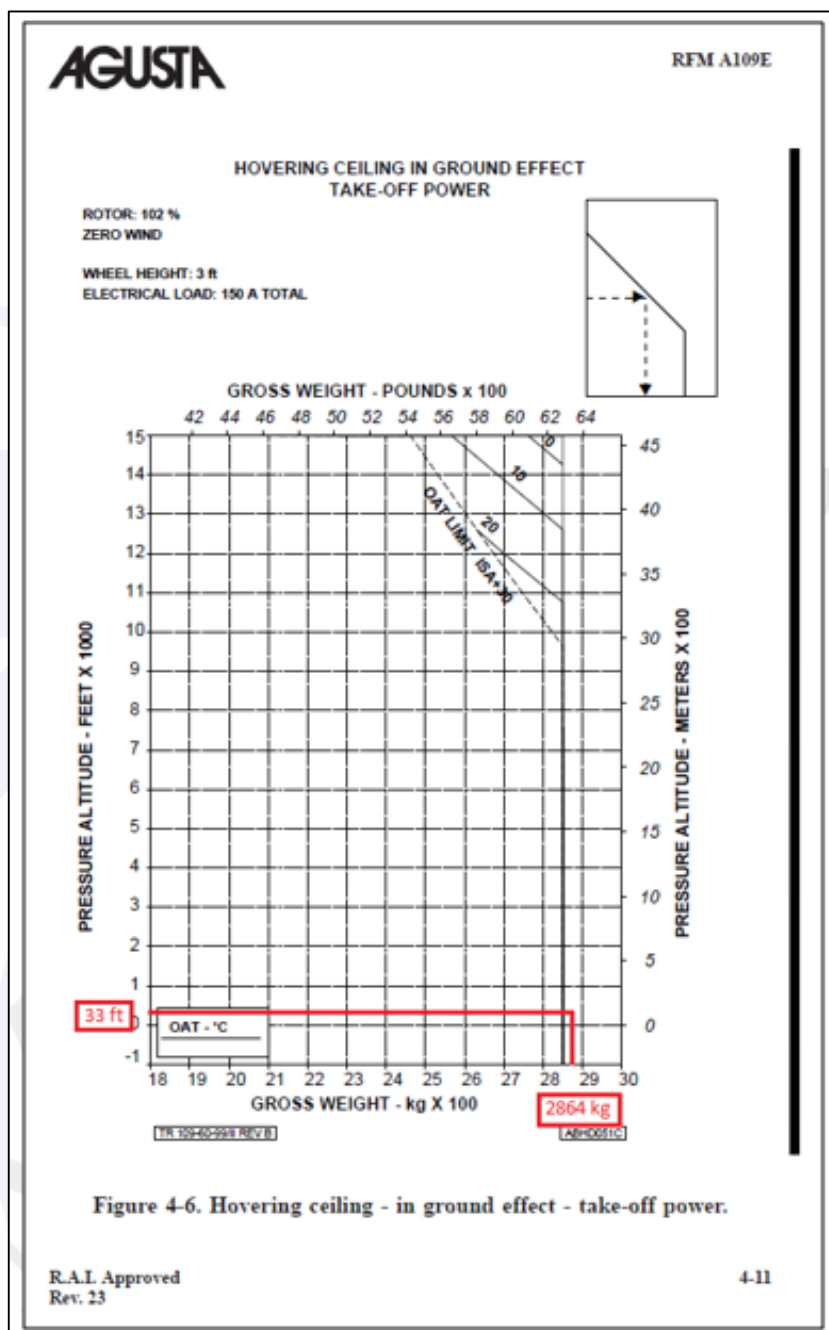
A análise do gráfico *Hovering ceiling - in ground effect - take-off power*; (Teto de pairado - dentro do efeito solo - potência de decolagem), constante na página 4-11 da *Section 4 - Performance Data*, do *Agusta-A109E-RFM*, para uma altura de pairado dentro do efeito solo (IGE) de 3 ft de altura, considerando a altitude do campo de 30 ft, também revelou que a tentativa de pouso com 2.864 kg, foi realizada com a aeronave acima do limite de peso previsto (Figura 10).

Figura 10 - Cálculo de pairado IGE para o PR-PMT no momento da ocorrência.
