RELATÓRIO FINAL
IG - 076/CENIPA/2015

OCORRÊNCIA:	INCIDENTE GRAVE
AERONAVE:	PR-POL
MODELO:	AS-350 B2
DATA:	20MAI2015

O presente Relatório Final refere-se ao incidente aeronáutico grave com a aeronave PR-POL, modelo AS-350 B2, ocorrido em 20MAI2015, classificado como “colisão em voo com obstáculo”.

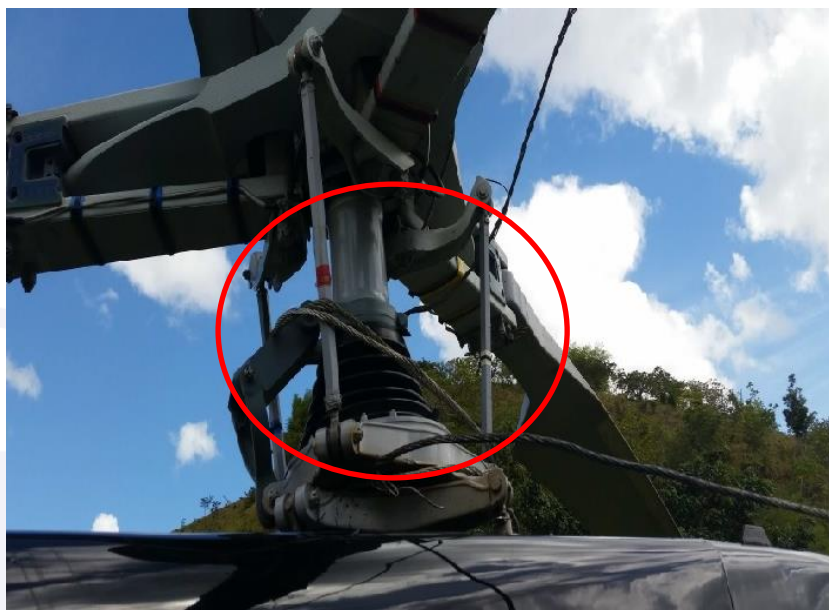
Figura 1- Danos no conjunto do rotor principal

Como consequência do impacto, o cabo da rede elétrica se rompeu e colidiu contra a estrutura da aeronave, enrolando-se no espaço existente entre os platôs fixo e giratório e nos *links* de mudança de passo do rotor principal (Figura 1).

O Laudo da HELIBRAS concluiu que a aeronave se encontrava em condições de ser reparada e que os cartões referentes a impacto do rotor principal e do rotor de cauda deveriam ser cumpridos.

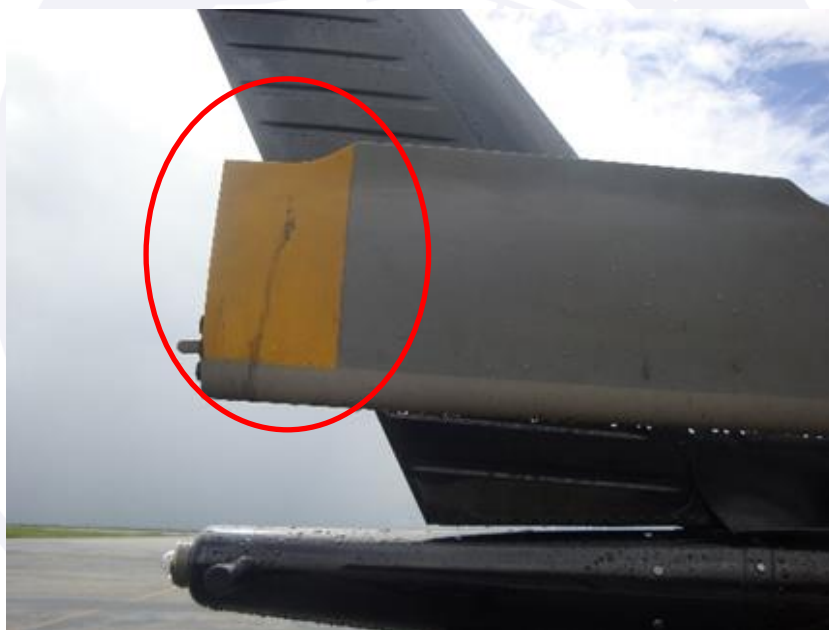
Figura 2 - Danos em uma das pás do rotor de cauda.

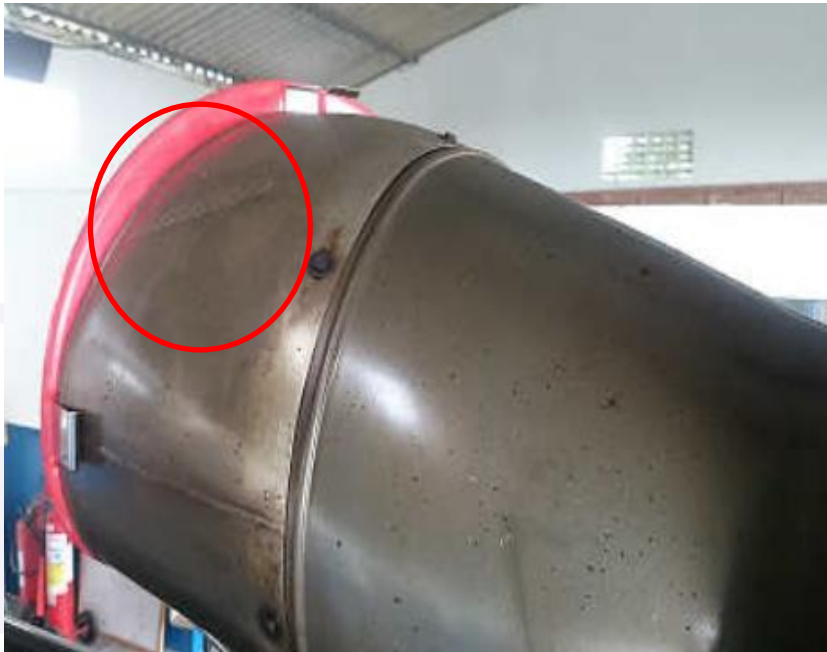
Figura 3 - Danos no escapamento do motor.

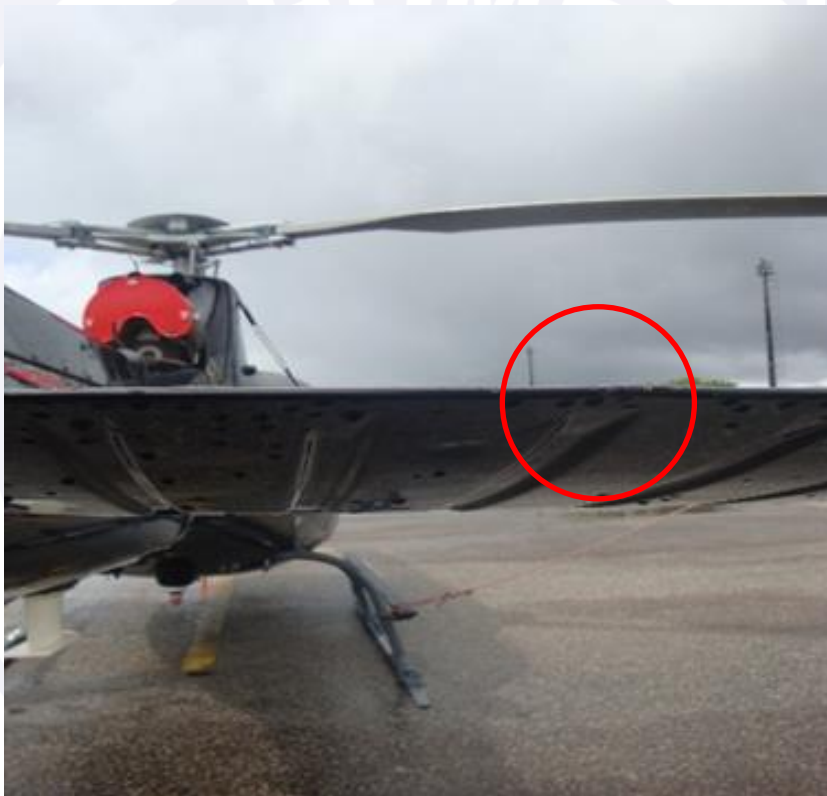
Figura 4 - Danos no estabilizador horizontal.

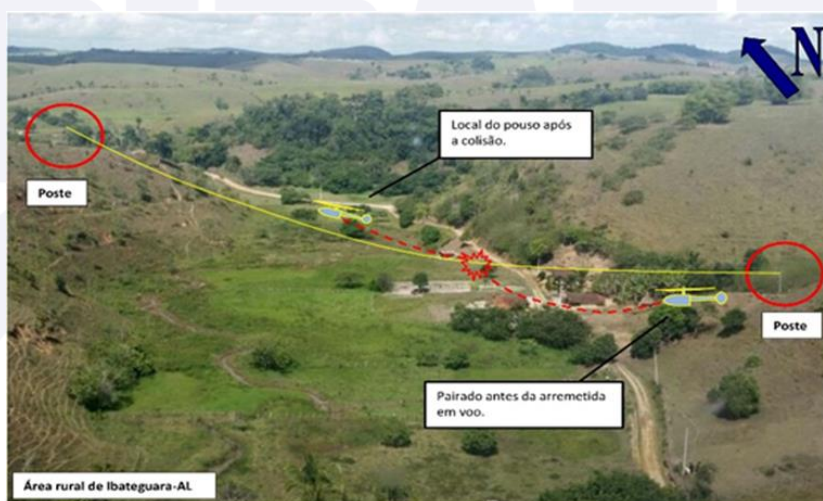
Após um voo pairado, durante a realização de uma arremetida, o helicóptero colidiu contra um cabo de rede de eletrificação rural de baixa tensão. (Figura 5)

Figura 5 - Croqui do local do acidente.

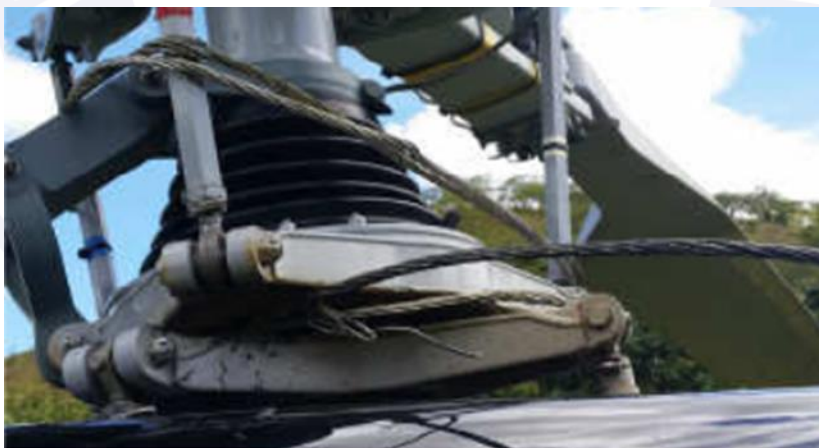
Após a remoção do cabo elétrico do conjunto do rotor principal (Figura 6), a tripulação avaliou as condições técnicas da aeronave e realizou uma nova decolagem com destino a Maceió.

Figura 6 - Cabo elétrico preso aos componentes do rotor principal.
