COMANDO DA AERONÁUTICA
CENTRO DE INVESTIGAÇÃO E PREVENÇÃO DE
ACIDENTES AERONÁUTICOS

RELATÓRIO FINAL SIMPLIFICADO

DADOS DA OCORRÊNCIA								
DATA - HORA		INVESTIGAÇÃO		SUMA N°				
18MAIO2018 - 11:30 (UTC)		SERIPA III		A-086/CENIPA/2018				
CLASSIFICAÇÃO	TIPO(S)		SUBTIPO(S)					
ACIDENTE	[SCF-PP] FALHA OU MAU FUNCIONAMENTO DO MOTOR		FALHA DO MOTOR EM VOO					
LOCALIDADE	MUNICÍPIO		UF	COORDENADAS				
FAZENDA SANTA RITA	CAMPO FLORIDO		MG	19°45'41"S	048°32'31"W			
DADOS DA AERONAVE								
MATRÍCULA		FABRICANTE		MODELO				
PR-PPJ		PIPER AIRCRAFT		PA-36-375				
OPERADOR			REGISTRO		OPERAÇÃO			
SANTO ÂNGELO AERO AGRÍCOLA LTDA.			SAE-AG		AGRÍCOLA			
PESSOAS A BORDO / LESÕES / DANOS À AERONAVE								
A BORDO		LESÕES					DANOS À AERONAVE	
		lleso	Leve	Grave	Fatal	Desconhecido		
Tripulantes	1	1	-	-	-	-	Nenhum	
Passageiros	-	-	-	-	-	-	Leve	
Total	1	1	-	-	-	-	X Substancial	
							Destruída	
Terceiros	-	-	-	-	-	-	Desconhecido

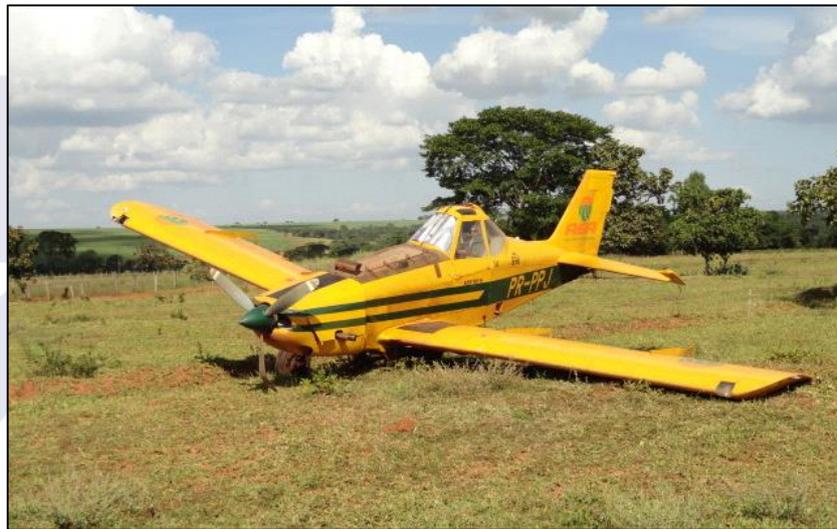
A aeronave teve danos no trem de pouso principal esquerdo, na ponta da asa direita, na hélice, na parte inferior do leme de direção e na cinta da raiz da asa esquerda.

Figura 1 - Imagem da aeronave após a parada total.

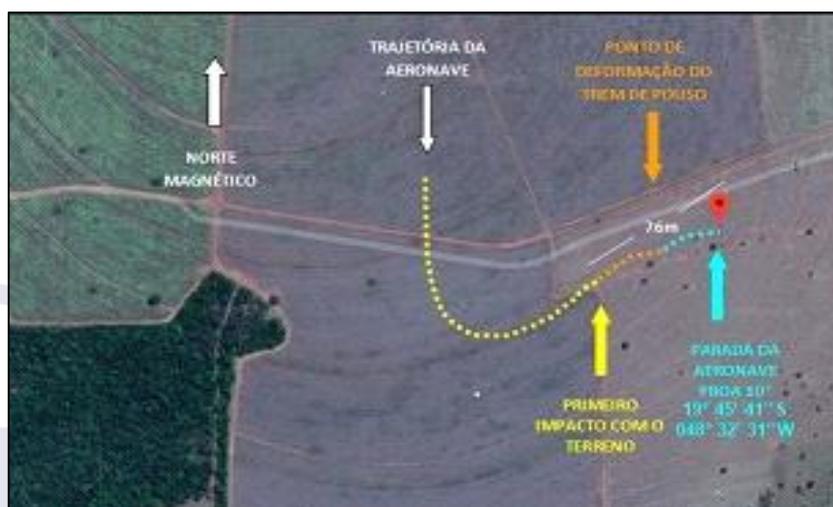
Durante a aterragem, o avião tocou o solo com a asa direita e a parte inferior do leme de direção e teve o trem de pouso esquerdo quebrado, o que resultou em avarias na hélice e na asa esquerda.

Figura 2 - Croqui da ocorrência.

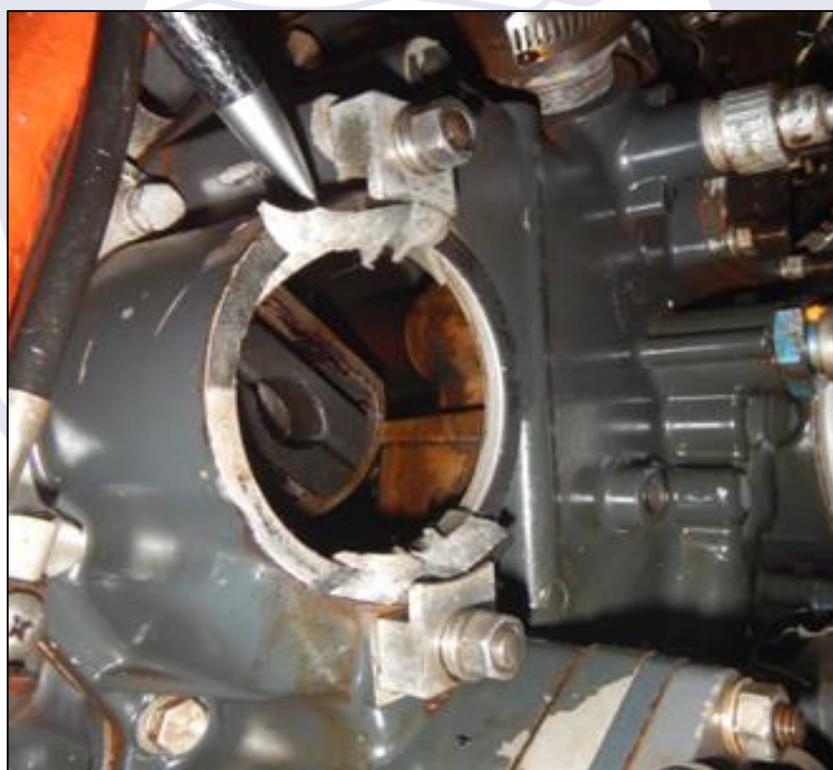
Durante o exame do motor da aeronave, os investigadores observaram que havia ocorrido uma fratura na base do magneto (do tipo duplo) e que ele estava suspenso pelos cabos dentro do compartimento do motor.

Figura 3 - Fratura na base do magneto.

Os testes realizados em bancada mostraram que esse magneto apresentava funcionamento normal. As folgas dos platinados e sincronismos estavam dentro dos parâmetros normais para a sua utilização.

O componente também foi analisado pela Divisão de Materiais (AMR) do Instituto de Aeronáutica e Espaço (IAE) do DCTA com o intuito de identificar o mecanismo que levou à sua falha estrutural. A análise apontou que se tratava de uma fratura por fadiga, facilitada por porosidades advindas de possíveis falhas no processo de fabricação do material.

Dessa forma, a investigação concluiu que a falha do motor ocorreu devido ao rompimento da base do magneto, que resultou em seu desprendimento da fixação e acarretou o apagamento do propulsor por falta de ignição.

Assim, considerando que a fratura por fadiga foi facilitada por porosidades advindas de uma eventual falha no processo de fabricação do material, é possível que esse processo possa ter contribuído para a sua falha precoce.
