COMANDO DA AERONÁUTICA
CENTRO DE INVESTIGAÇÃO E PREVENÇÃO DE
ACIDENTES AERONÁUTICOS

RELATÓRIO FINAL
A-116/CENIPA/2021

| AERONAVE: | PR-PRB |
| MODELO: | T188C |

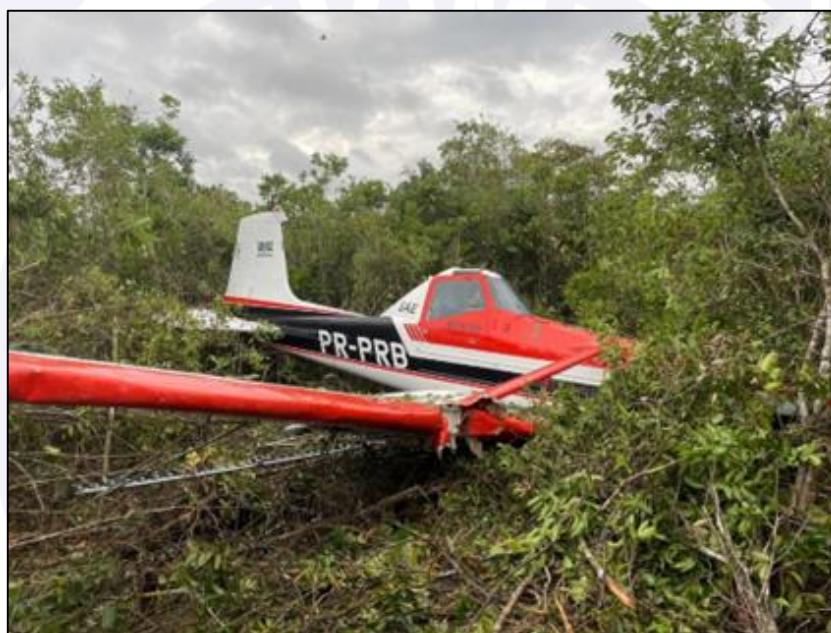
Figura 1 - Posição final da aeronave após o pouso forçado.

A aeronave teve danos substanciais na fuselagem, no trem de pouso, na asa, flape e aileron direito.

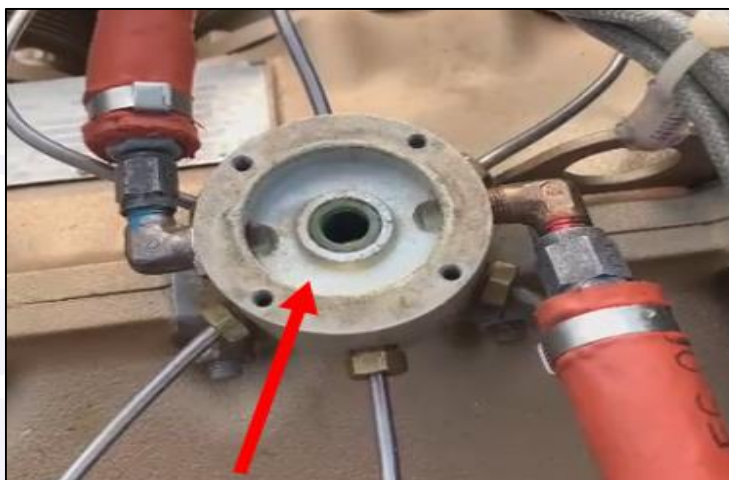
A distribuidora de combustível foi aberta no momento da ação inicial e foi verificado que não havia combustível em seu interior (Figura 2).

Figura 2 - Foto aproximada da distribuidora de combustível. É possível ver a ausência de combustível no seu interior, sinalizado com a seta vermelha.

Os tanques de combustível também foram encontrados vazios.

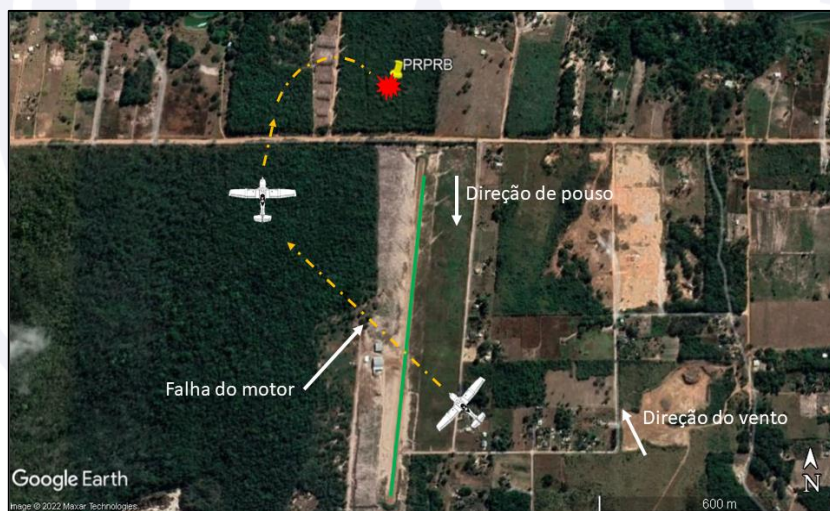
Conforme relatado, a aeronave estava a, aproximadamente, 300 ft de altura. O PIC ingressou na perna base, mas não foi possível chegar à pista. Assim, ele pousou forçado em um local de mata.

Figura 4 - Vista ampliada do croqui da ocorrência. A cor verde simboliza a pista de pouso. Em amarelo, a trajetória da aeronave. Em vermelho, o local da queda.

Com relação ao tráfego para pouso, a altura de 300 ft, em que a aeronave estava no momento da falha de motor, era baixa para tentar uma partida em voo ou outro procedimento de emergência que não fosse o pouso de emergência.

Ressalta-se que o tráfego realizado pelo PIC estava em desacordo com o previsto na ICA 100-37/2020. A altura utilizada era menor e a curva foi realizada pelo lado oposto.
