RELATÓRIO FINAL
A-095/CENIPA/2017

OCORRÊNCIA:	ACIDENTE
AERONAVE:	PR-PRF
MODELO:	SR20
DATA:	20JUL2017

O presente Relatório Final refere-se ao acidente com a aeronave PR-PRF, modelo SR20, ocorrido em 20JUL2017, classificado como “[SCF-PP] Falha ou mal funcionamento do motor / Falha do motor em voo e [LOC-I] Perda de controle em voo”.

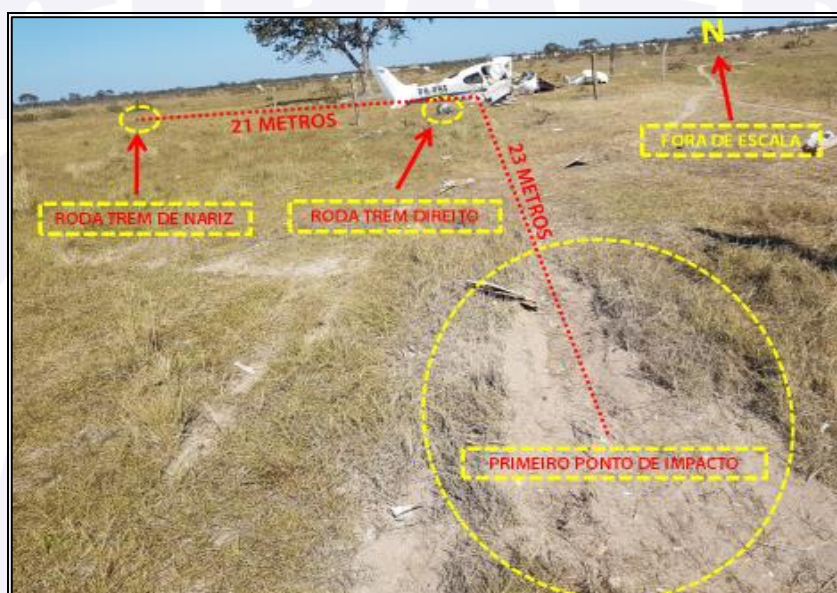
O impacto ocorreu em um ponto distante 420 metros da área utilizada para decolagem, sendo a distribuição dos destroços do tipo concentrada.

O primeiro ponto de impacto da aeronave contra o solo deu-se a vinte e três metros de distância do local de concentração dos destroços. O trem de pouso principal direito abriu um pequeno buraco no solo, desprendeu-se em seguida e projetou-se adiante, no sentido de deslocamento (Figura 2). Houve, ainda, o desprendimento da roda do trem de nariz, que permaneceu próxima aos destroços. A posição final de parada da aeronave deu-se com o nariz apontando para o rumo magnético 353^o.

Figura 2 - Primeiro ponto de impacto e distribuição dos destroços.

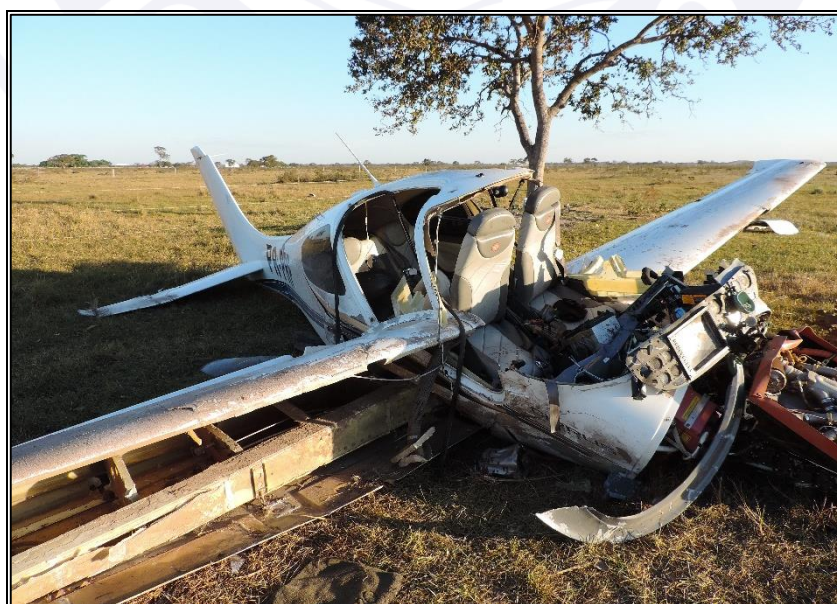
A asa direita estava destruída, assim como o caixão central que comportava o tanque de combustível (Figura 3). A asa esquerda estava avariada e os flapes correspondiam a posição 100% baixados (Figura 4).

Figura 3 - Vista geral dos destroços. Cabine e asa direita destruídas.

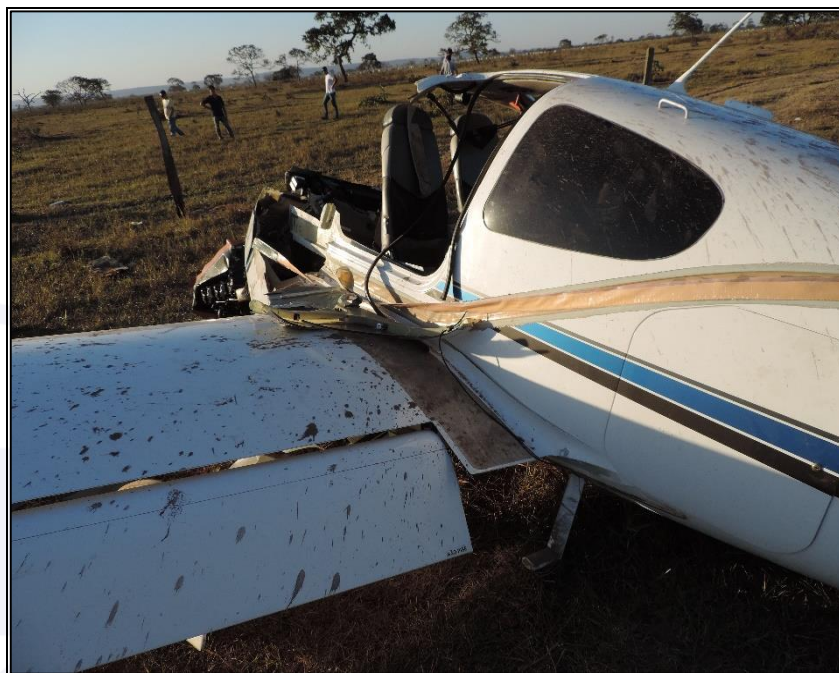
Figura 4 - Flapes da asa esquerda totalmente defletidos.

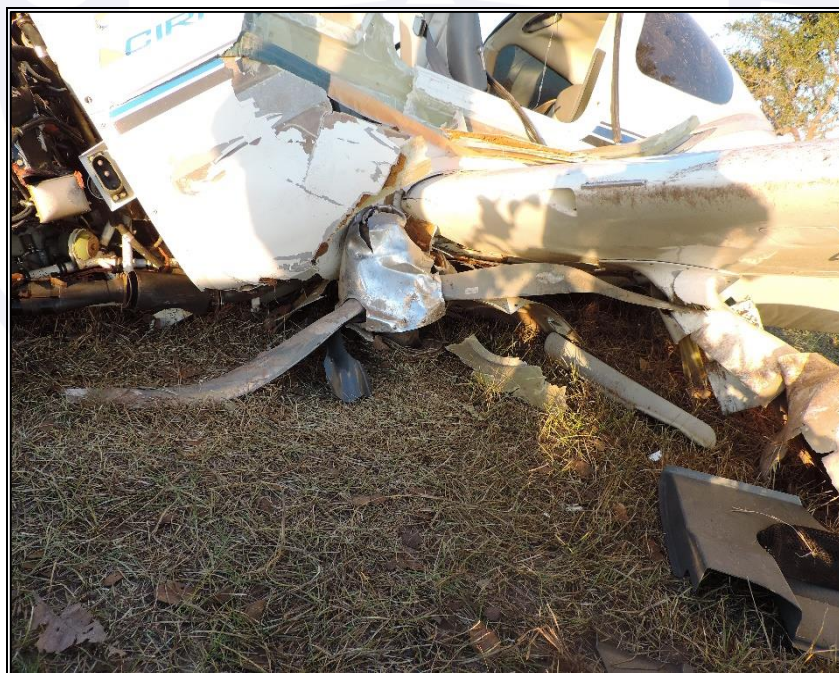
O flange de acoplamento do motor com a hélice estava rompido. Duas das três pás da hélice encontravam-se com ligeiro dobramento voltado para trás, e a outra com dobramento à frente, na metade do seu comprimento. O conjunto da hélice foi encontrado debaixo da cabine da aeronave (Figura 5).

Figura 5 - Conjunto de hélice desprendido e encontrado embaixo da fuselagem, com dobramento nas pás.

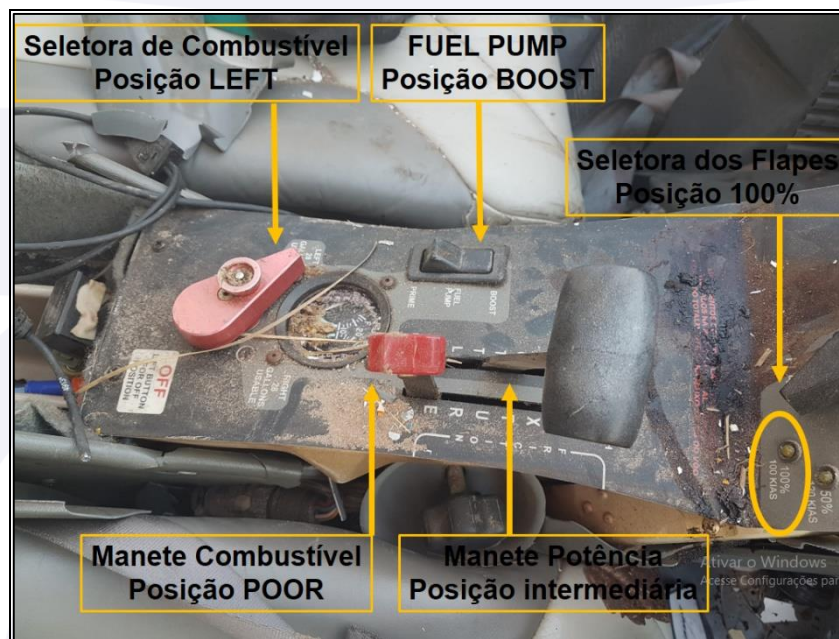
No console central, foi observado o seguinte: seletora dos flaps comandada para a posição “100%”; manete de potência (*throttle*) a meio curso; manete de combustível (*mixture*) na posição *poor* (mistura pobre), bomba de combustível (*fuel pump*) na posição *boost*; e válvula seletora de combustível comandada para o tanque esquerdo (*left*), conforme mostra a Figura 6.

Figura 6 - Console central e pedestal de manetes na cabine de comando.

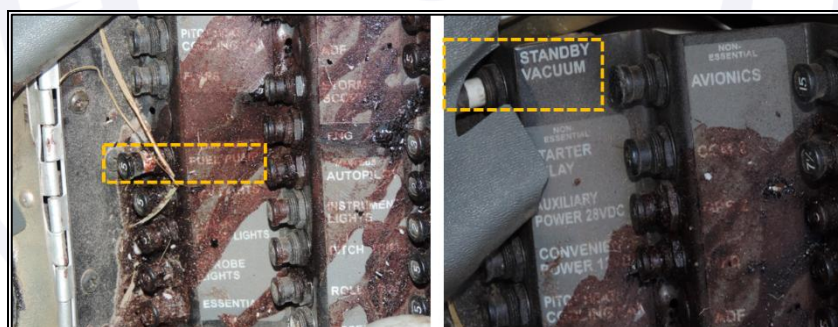
Os disjuntores *Fuel Pump* e *Standby Vacuum* encontravam-se desarmados no painel de disjuntores, como destaca a Figura 7.

Figura 7 - Painel de disjuntores. Em destaque, os disjuntores *Fuel Pump* (lado esquerdo) e *Standby Vacuum* (lado direito) saltados.

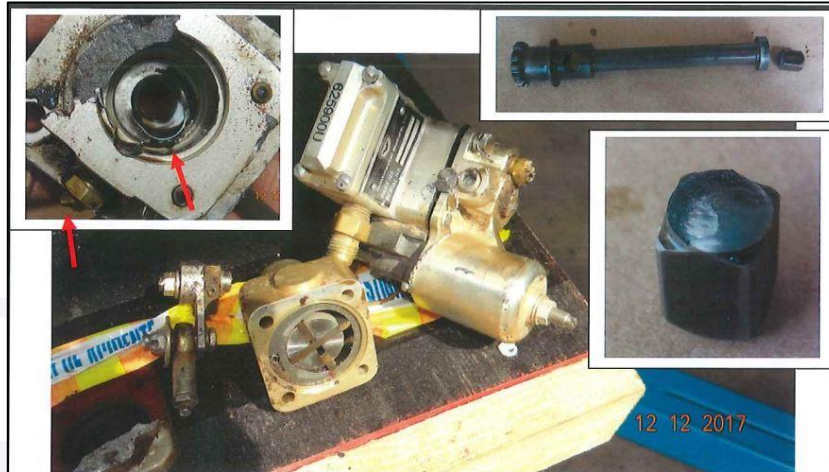
- o eixo de acionamento da bomba de combustível foi encontrado com uma fratura em sua extremidade, conforme visualizado na Figura 8.

Figura 8 - Vista geral da bomba de combustível. Em destaque, à direita, fotos do eixo de acionamento e da superfície de fratura, na sua extremidade. O destaque esquerdo mostra os danos observados no retentor da bomba e na conexão.

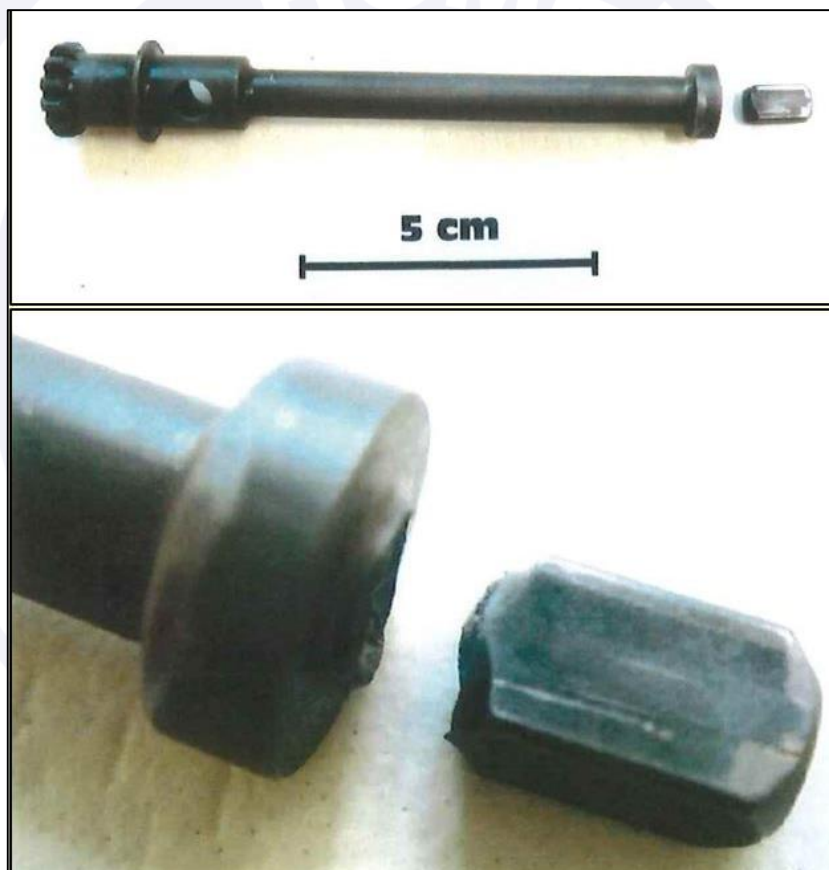
Foi constatada uma fratura na extremidade do eixo (Figura 9). As superfícies da fratura indicaram a presença de uma região de pré-trinca seguida por uma região de ruptura por sobrecarga em torção.

Figura 9 - Eixo de acionamento da bomba de combustível do motor com fratura em sua extremidade.

Com base nos resultados obtidos, pôde-se concluir que a fratura do eixo da bomba de combustível ocorreu inicialmente de modo frágil, com a formação de uma pré-trinca de aproximadamente 0,5 mm, seguida por uma fratura dúctil por torção.

Concluiu-se que a fratura do eixo da bomba de combustível ocorreu inicialmente de modo frágil, com a formação de uma pré-trinca de aproximadamente 0,5 mm, seguida por uma fratura dúctil por torção. Exames complementares indicaram que o eixo quebrado pode ter sofrido um tratamento térmico que facilitou a sua fratura em serviço.

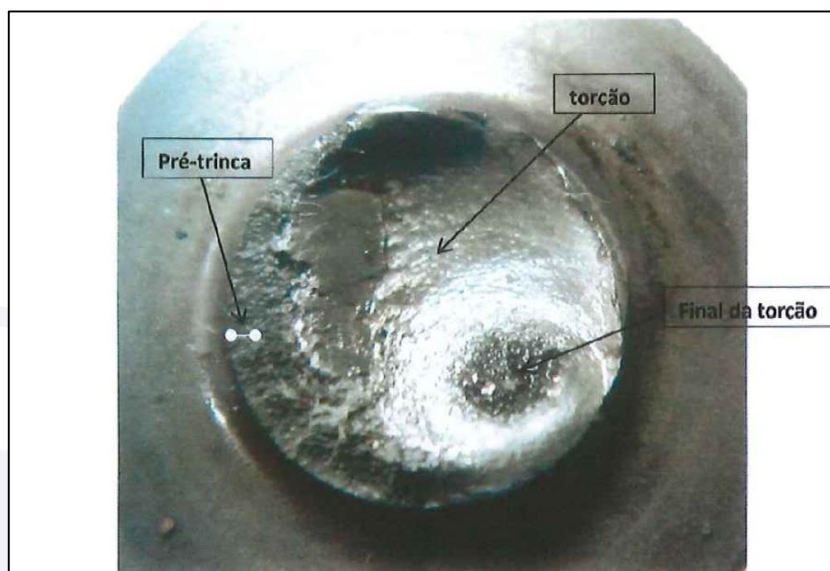
Os exames por Microscopia Eletrônica (MEV) confirmaram a presença de pré-trinca, conforme visto nas Figuras 10 e 11, e revelaram um aspecto de fratura frágil nessa região, devido aos mecanismos de fratura por clivagem e intergranular.

Figura 10 – Estereografia mostrando a superfície de fratura do eixo da bomba de combustível, com presença de pré-trinca e ruptura por torção.

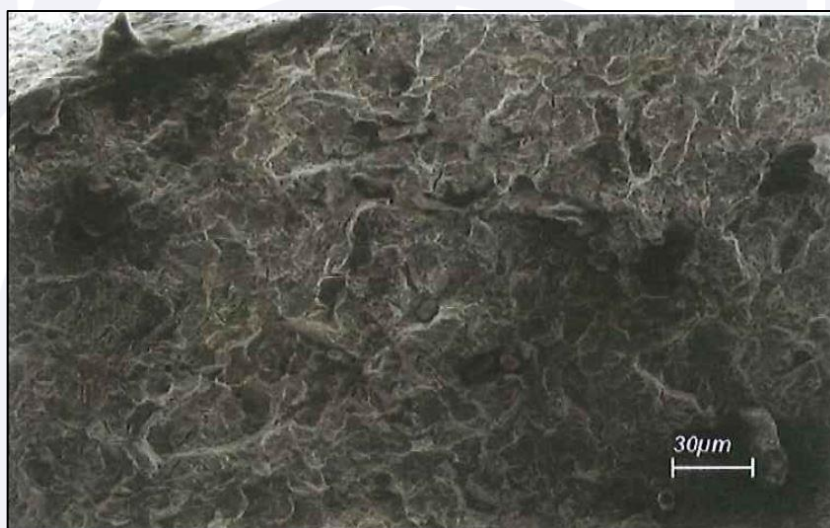
Figura 11 – Eletromicrografia mostrando o aspecto frágil da fratura, com mecanismos de clivagem e intergranular.
