RELATÓRIO FINAL
A-088/CENIPA/2018

OCORRÊNCIA:	ACIDENTE
AERONAVE:	PR-RCJ
MODELO:	210N
DATA:	16MAIO2018

O presente Relatório Final refere-se ao acidente com a aeronave PR-RCJ, modelo 210N, ocorrido em 16MAIO2018, classificado como “[LOC-I] Perda de controle em voo”.

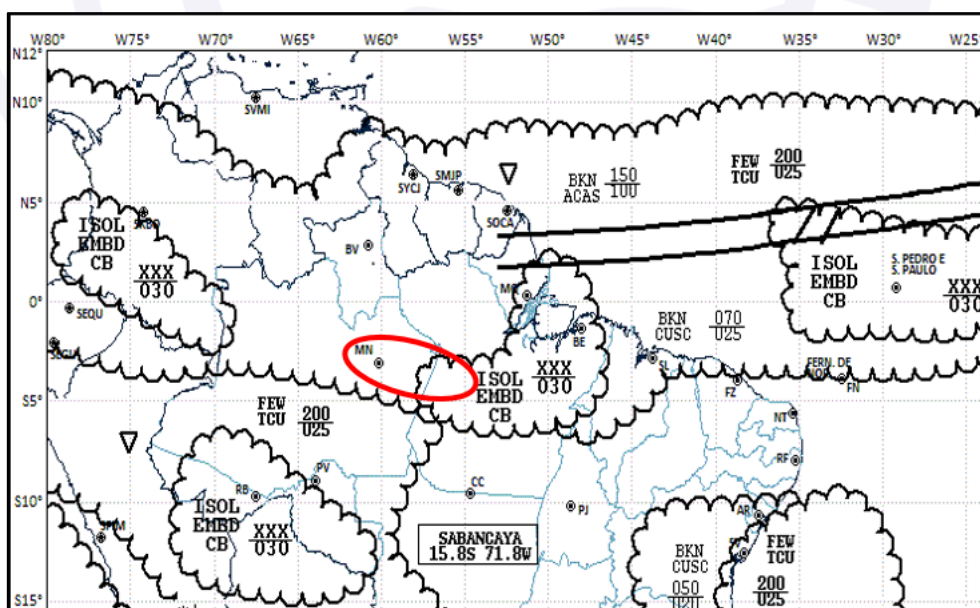
A Carta de Tempo Significativo (SIGWX) confeccionada às 23h04min (UTC), com validade até às 12h00min (UTC) do dia 16MAIO2018, obtida pelo site da Rede de Meteorologia do Comando da Aeronáutica (REDEMET), ilustrava a presença de poucas nuvens *ToweringCumulus* (TCU) a 2.500ft e topo no FL200, céu nublado e presença de nuvens *Autocumulus* (AC) e *Autostratus* (AS) com base a 10.000ft e topo a 15.000ft e ainda nuvens *Cumulus* (CU) e *Stratocumulus* (SC) com base a 2.500ft e topo a 7.000ft (Figura 1).

Figura 1 - Carta SIGWX do dia 16MAIO2018, de 12h00min (UTC), com destaque para as nuvens presentes na região de Itacoatiara, AM. A elipse mostra a região da rota proposta.

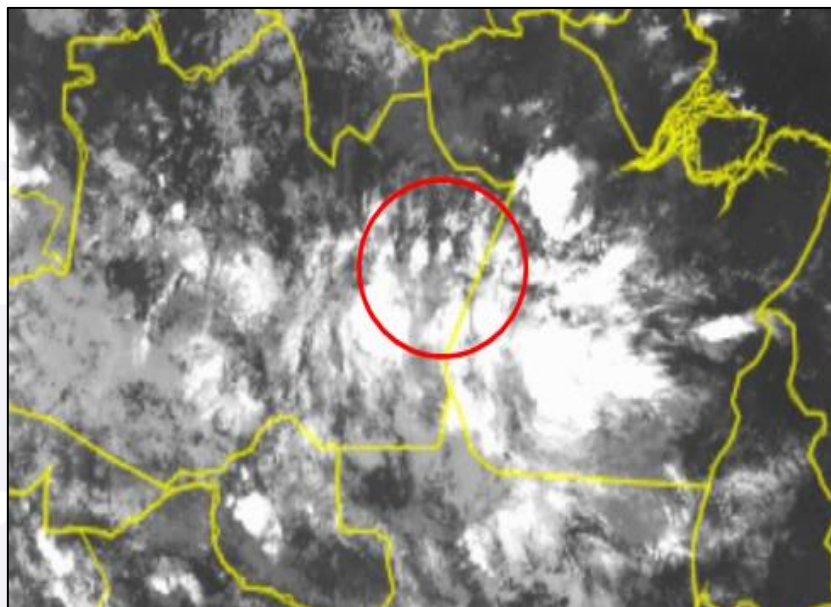
A imagem satélite infravermelho das 10h30min (UTC), obtida no site REDEMET, indicava nebulosidade de grandes proporções na maior parte da rota a ser voada (Figura 2).

Figura 2 - Imagem satélite infravermelho do dia 16MAIO2018, às 10h30min (UTC). O detalhe mostra aproximadamente a região da rota voada pela aeronave.

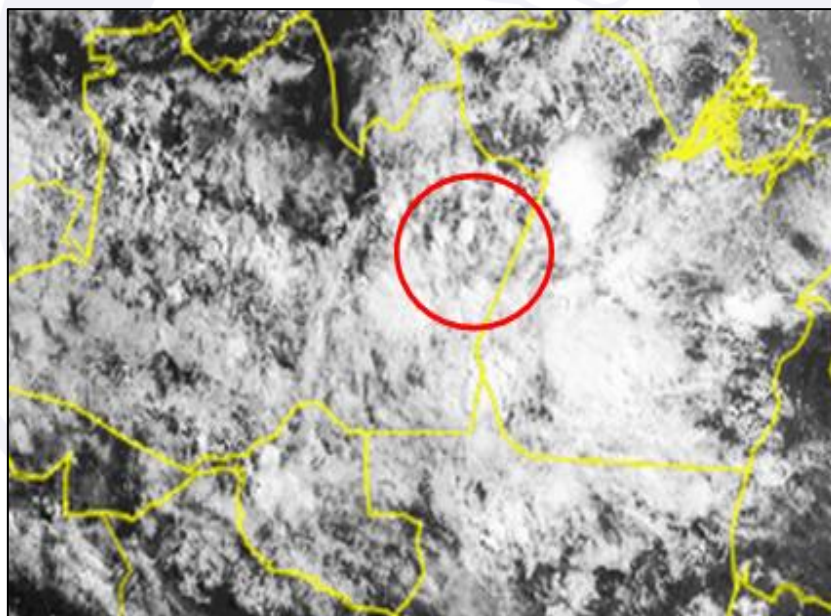
A imagem satélite visível, 12h30min (UTC), também disponibilizada pelo site, indicava uma grande cobertura de nuvens em toda a rota (Figura 3).

Figura 3 - Imagem satélite visível do dia 16MAIO2018, às 12h30min (UTC). O detalhe mostra aproximadamente a região da rota voada pela aeronave.

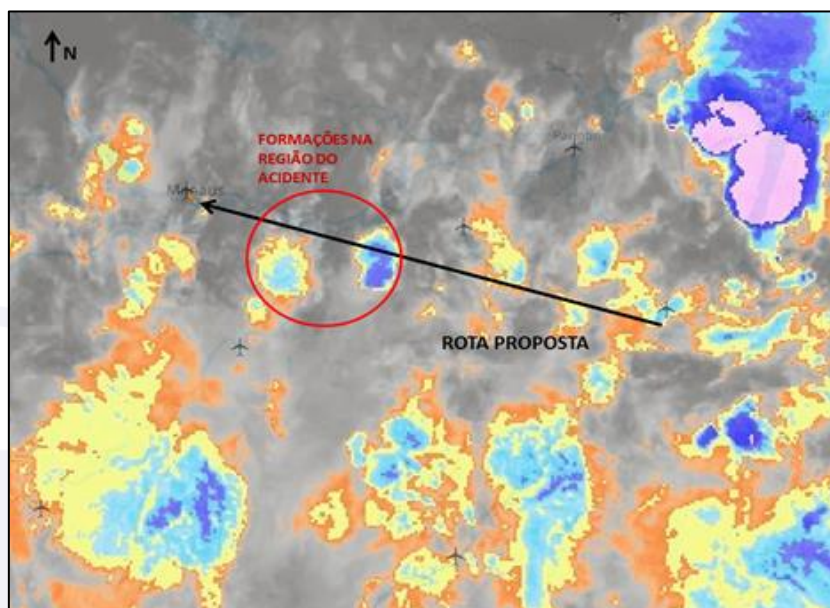
Na imagem realçada obtida por meio do site do Centro de Previsão de Tempo e Estudos Climáticos (CPTEC), de 11h00min (UTC), foi possível observar uma grande formação meteorológica no local do acidente, com cobertura estimada de 65km de diâmetro. Este tipo de nebulosidade (TCU) possui correntes ascendentes e descendentes muito intensas (Figura 4).

Figura 4 - Imagem satélite realçada do dia 16MAIO2018, às 11h00min (UTC). O detalhe em vermelho mostra as formações na região do acidente e, em preto, a rota de voo proposta pela aeronave.

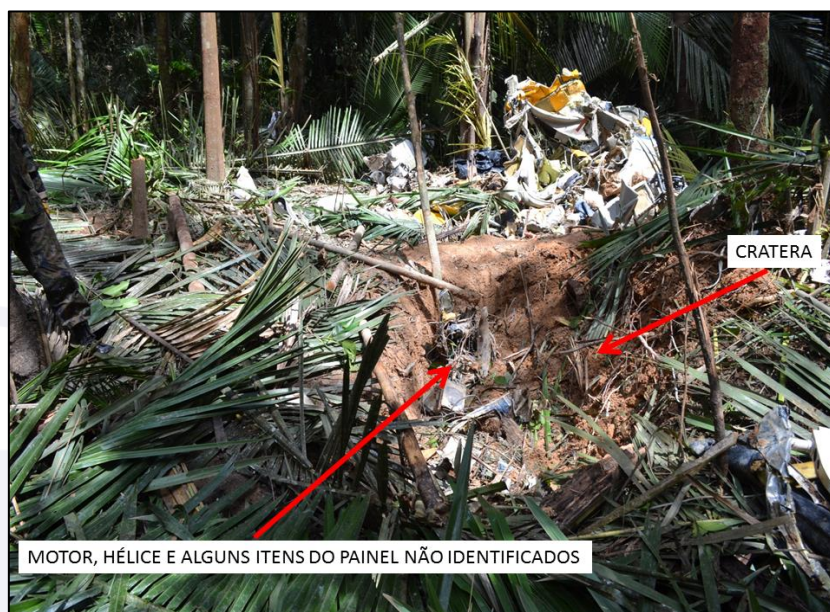
O último impacto ocorreu contra o solo abrindo uma cratera de 3m de extensão horizontal, com 1m de profundidade.

Na cratera foram encontrados, enterrados, o motor, uma pá da hélice e ainda alguns componentes do painel de instrumentos, os quais não foram identificados, devido aos danos causados pelo impacto (Figura 5).

Figura 5 - Cratera e local onde motor e hélice estavam enterrados, além de alguns itens do painel não identificados.

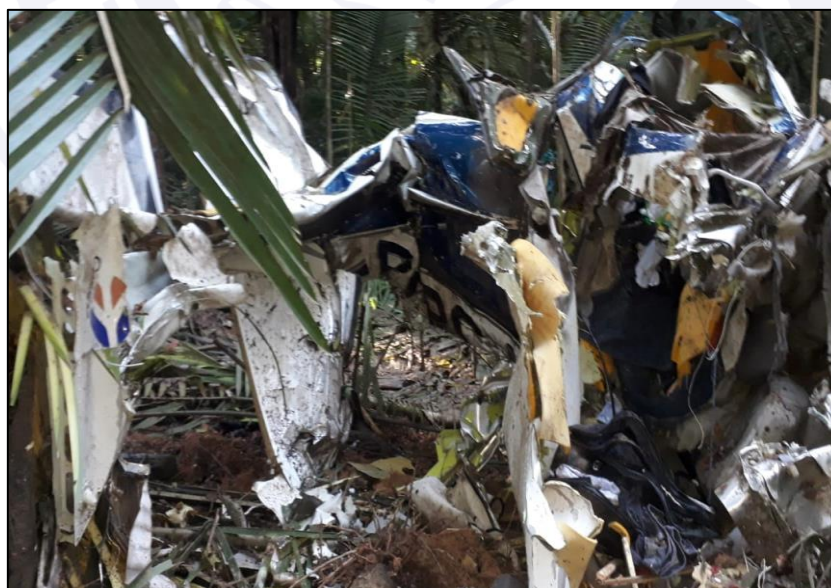
Após o último impacto, a aeronave parou a 180° em relação ao eixo de deslocamento, a uma distância de 2m da cratera, inclinada para a esquerda, sem as asas e os profundores. O estabilizador vertical estava seccionado ao meio e o leme de direção estava preso à aeronave pelos cabos de comando, porém, fora da sua posição original.

Figura 6 - Posição da aeronave após a parada total. Sem asas e com a cabine destruída.

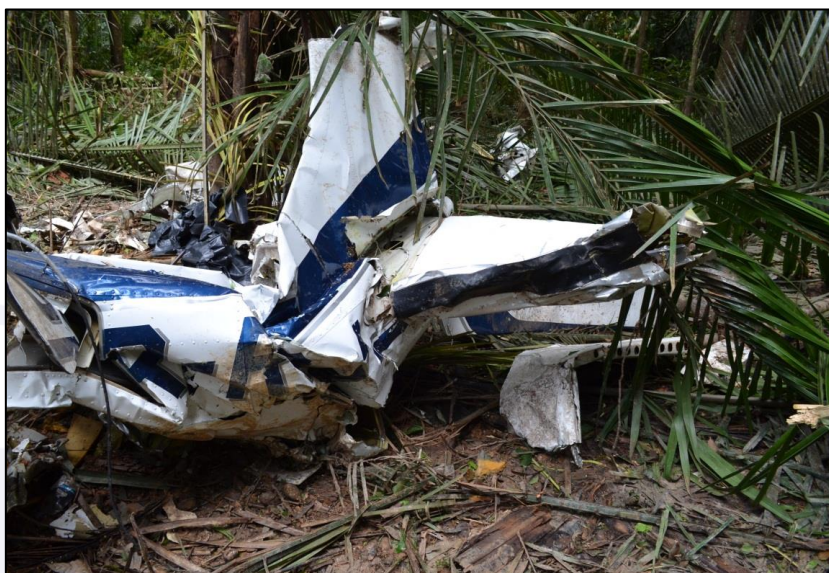
Figura 7 - Cauda da aeronave sem leme e profundor. A violência do impacto contra o solo pode ser identificada pelo amassamento e torção de parte da fuselagem observada na foto.

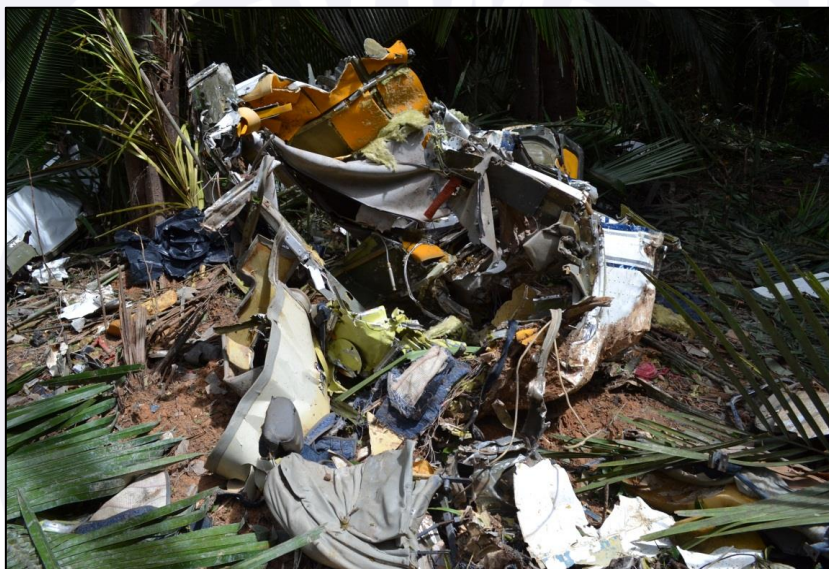
O grau de destruição da cabine da aeronave impediu a verificação de equipamentos e instrumentos. Além disso, a aeronave foi movimentada por populares e alguns componentes de sua estrutura desapareceram.

Figura 8 - Destroços da parte frontal e cabine da aeronave.
