COMANDO DA AERONÁUTICA
CENTRO DE INVESTIGAÇÃO E PREVENÇÃO DE
ACIDENTES AERONÁUTICOS

RELATÓRIO FINAL SIMPLIFICADO

DADOS DA OCORRÊNCIA								
DATA - HORA		INVESTIGAÇÃO		SUMA N°				
30JUN2019 - 18:30 (UTC)		SERIPA VI		A-098/CENIPA/2019				
CLASSIFICAÇÃO		TIPO(S)		SUBTIPO(S)				
ACIDENTE		[RE] EXCURSÃO DE PISTA		POUSO LONGO				
LOCALIDADE		MUNICÍPIO		UF	COORDENADAS			
AERÓDROMO ESTÂNCIA RECANTO (SWEN)		ALTA FLORESTA		MT	09°56'15"S	056°05'14"W		
DADOS DA AERONAVE								
MATRÍCULA		FABRICANTE		MODELO				
PR-RMH		CESSNA AIRCRAFT		T206H				
OPERADOR			REGISTRO		OPERAÇÃO			
SPACE AVIATION LOCADORA LTDA.			TPP		PRIVADA			
PESSOAS A BORDO / LESÕES / DANOS À AERONAVE								
A BORDO		LESÕES					DANOS À AERONAVE	
		Ileso	Leve	Grave	Fatal	Desconhecido		
Tripulantes	1	1	-	-	-	-	Nenhum	
Passageiros	-	-	-	-	-	-	Leve	
Total	1	1	-	-	-	-	X Substancial	
							Destruída	
Terceiros	-	-	-	-	-	-	Desconhecido

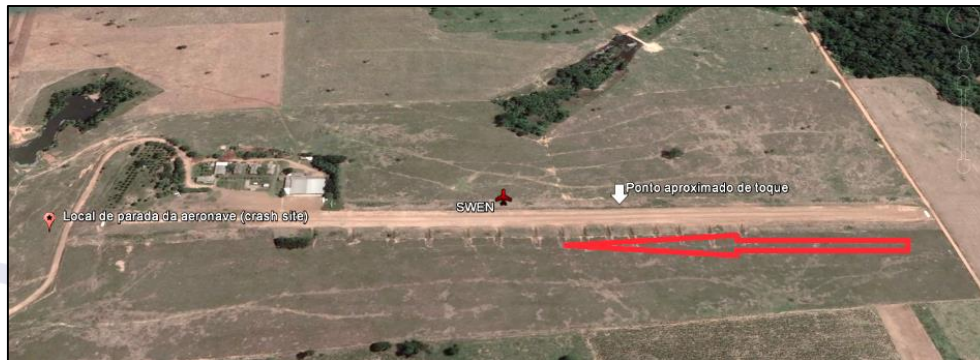
Figura 1 - Croqui do acidente.

Durante o pouso, realizado sem flapes, o piloto não conseguiu parar a aeronave dentro dos limites da pista, ultrapassou a cabeceira oposta, passou por um barranco e parou após colidir com a cerca que delimitava a área do aeródromo, próximo a uma estrada.

A pista do aeródromo de SWEN possuía 900 m de comprimento e, segundo relatos, a aeronave efetuou o toque um pouco depois do final do primeiro terço da pista (estimado 300 m após a cabeceira), de acordo com o croqui abaixo.

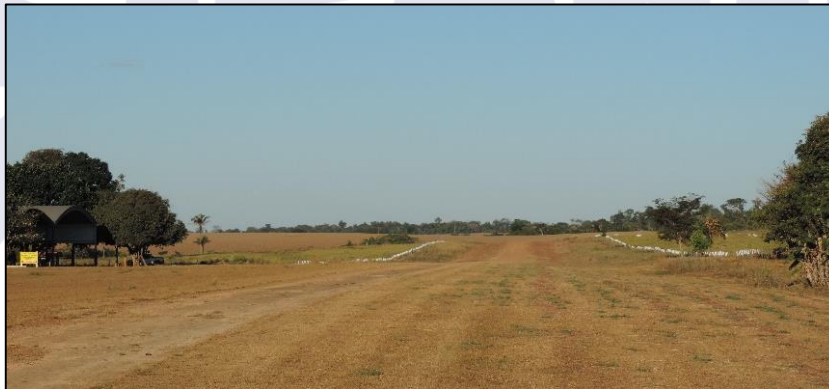
Figura 4 - Pista de SWEN.

Adicionalmente, também foi observado pela equipe de investigação, que a pista da Estância Recanto, apesar de registrada, não apresentava condições satisfatórias de operação, com muitas ervas daninhas, detritos e desnivelamentos ao longo de sua extensão, tornando-a insegura para utilização.
