**COMANDO DA AERONÁUTICA**  
**CENTRO DE INVESTIGAÇÃO E PREVENÇÃO DE**  
**ACIDENTES AERONÁUTICOS**

**RELATÓRIO FINAL**  
**IG-117/CENIPA/2014**

| <b>AERONAVE:</b> | <b>PR-ROD</b> |

O presente Relatório Final refere-se ao Incidente Aeronáutico Grave com a aeronave PR-ROD, modelo 510, ocorrido em 30JUN2014, classificado como “pouso sem trem”.

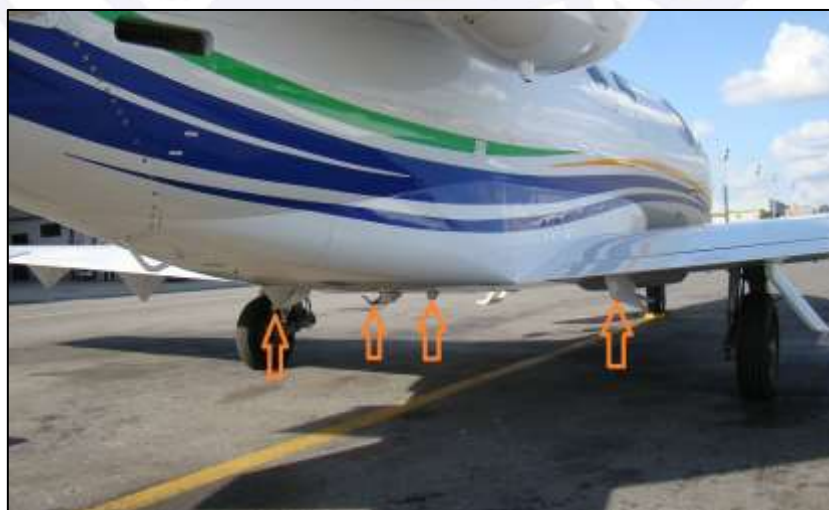
A aeronave teve danos leves nas articulações dos *flaps*, na barbatana ventral e nas antenas de comunicações localizadas na parte inferior da fuselagem, conforme Figura 1.

Figura 1 - Danos na parte inferior da fuselagem.

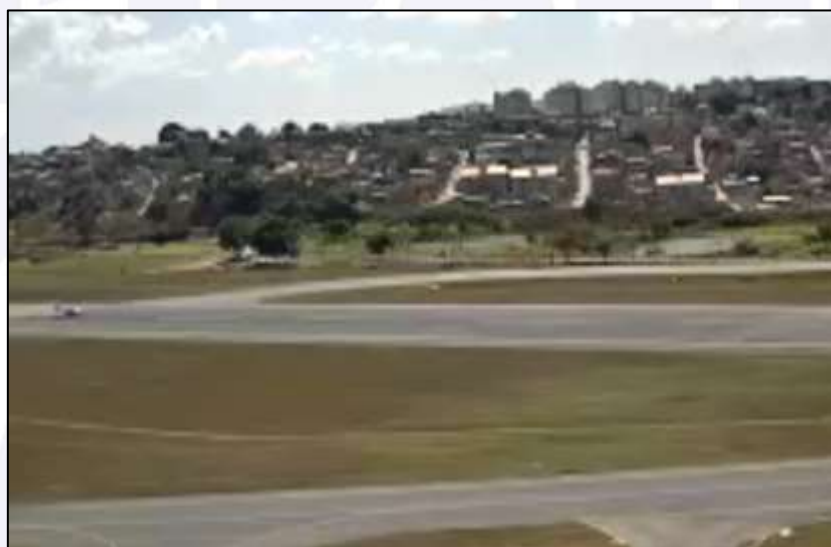
O toque da parte inferior da aeronave, sem o trem de pouso baixado, ocorreu próximo à cabeceira da pista 13 do aeródromo da Pampulha, MG (SBBH), conforme sequência de fotos registradas por câmeras de vigilância do aeroporto (Figuras 2, 3 e 4).

Figura 2 - Momento em que a aeronave efetua o toque na pista com trem recolhido.

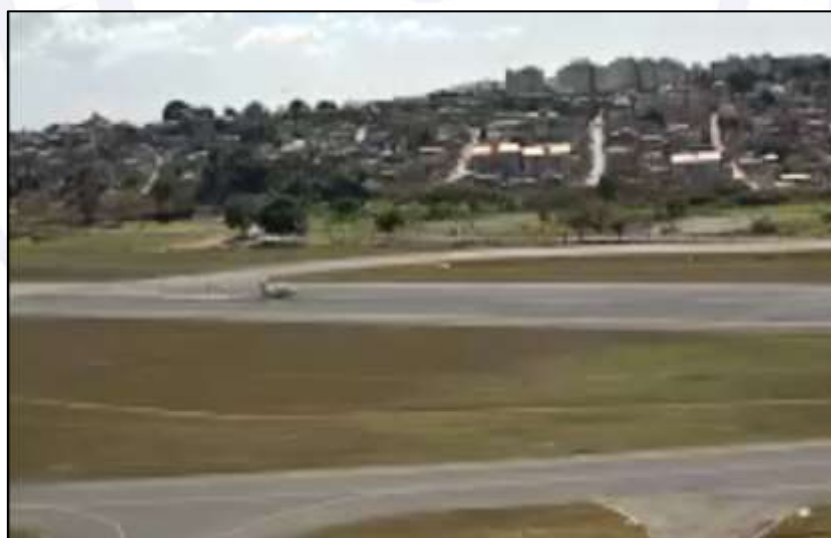
Figura 3 - Último ponto onde a aeronave está em contato com a superfície da pista.

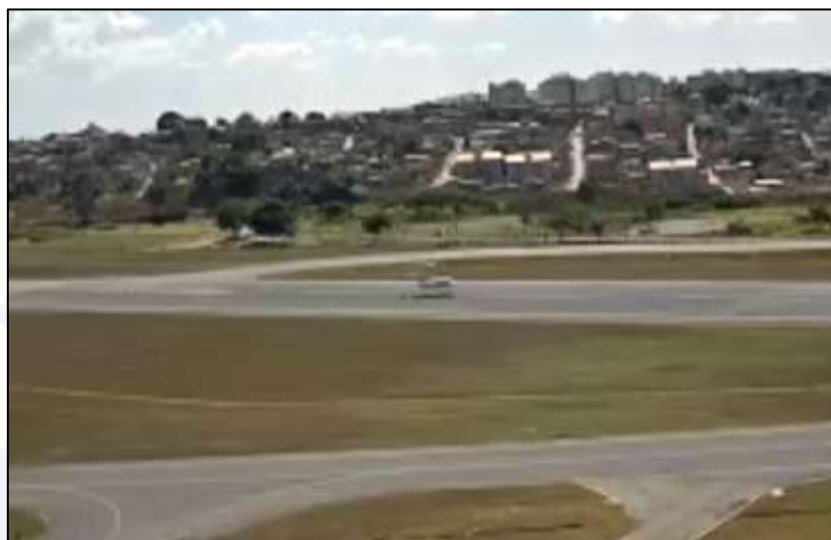
Figura 4 - Momento em que a aeronave está fora do solo em arremetida.
