COMANDO DA AERONÁUTICA
CENTRO DE INVESTIGAÇÃO E PREVENÇÃO DE
ACIDENTES AERONÁUTICOS

RELATÓRIO FINAL SIMPLIFICADO

DADOS DA OCORRÊNCIA					
DATA - HORA		INVESTIGAÇÃO		SUMA Nº	
04FEV2015 - 19:50 (UTC)		SERIPA III		A-016/CENIPA/2015	
CLASSIFICAÇÃO		TIPO(S)		SUBTIPO(S)	
ACIDENTE		[CTOL] COLISÃO COM OBSTÁCULO DURANTE A DECOLAGEM E POUSO		NIL	
LOCALIDADE		MUNICÍPIO		UF	COORDENADAS
FAZENDA BOA ESPERANÇA		PRESIDENTE OLEGÁRIO		MG	18°11'15"S 046°26'21"W

DADOS DA AERONAVE		
MATRÍCULA	FABRICANTE	MODELO
PR-RRR	AIR TRACTOR	AT-502B
OPERADOR		REGISTRO
RONDON AVIAÇÃO AGRÍCOLA LTDA.-EPP		SAE-AG
		OPERAÇÃO
		AGRÍCOLA

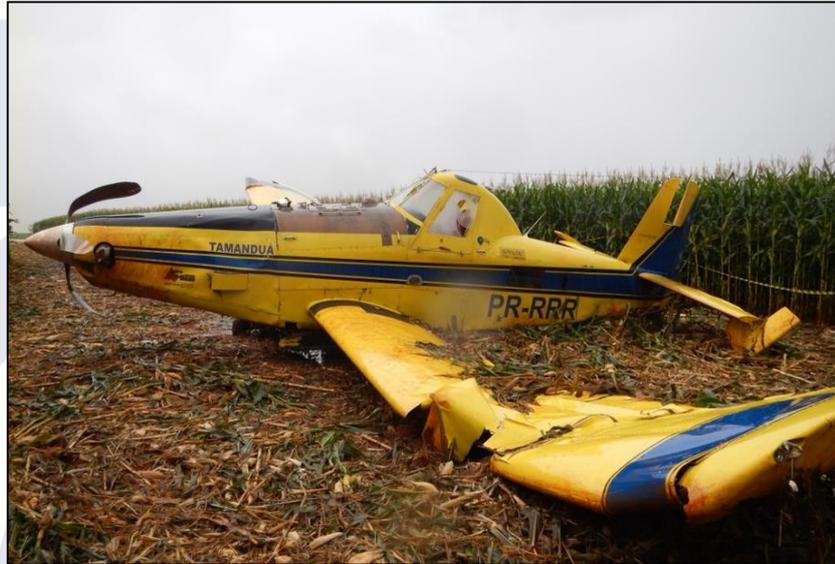
Houve a perda de controle da aeronave, e esta colidiu contra o solo.

Figura 1 - Aeronave após a ocorrência.

A aeronave teve danos substanciais e o tripulante saiu ileso.

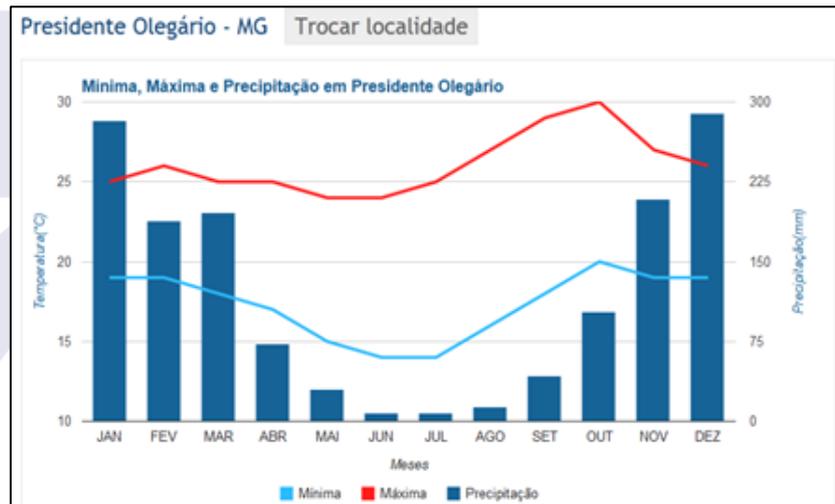
Adicionalmente, foram levantados os dados do histórico de variação de temperatura na localidade de Presidente Olegário, MG, conforme demonstrado na Figura 3.

Figura 3 - Gráfico da variação de temperatura em Presidente Olegário, MG. Fonte: INMET.

Para fins de cálculos, considerou-se a altitude do campo de 3.280 ft, a temperatura de 22°C, que representava a média das temperaturas registradas no mês de fevereiro, e flapes em 10°, o peso da aeronave de 3.620 kg, pista seca e de superfície dura.

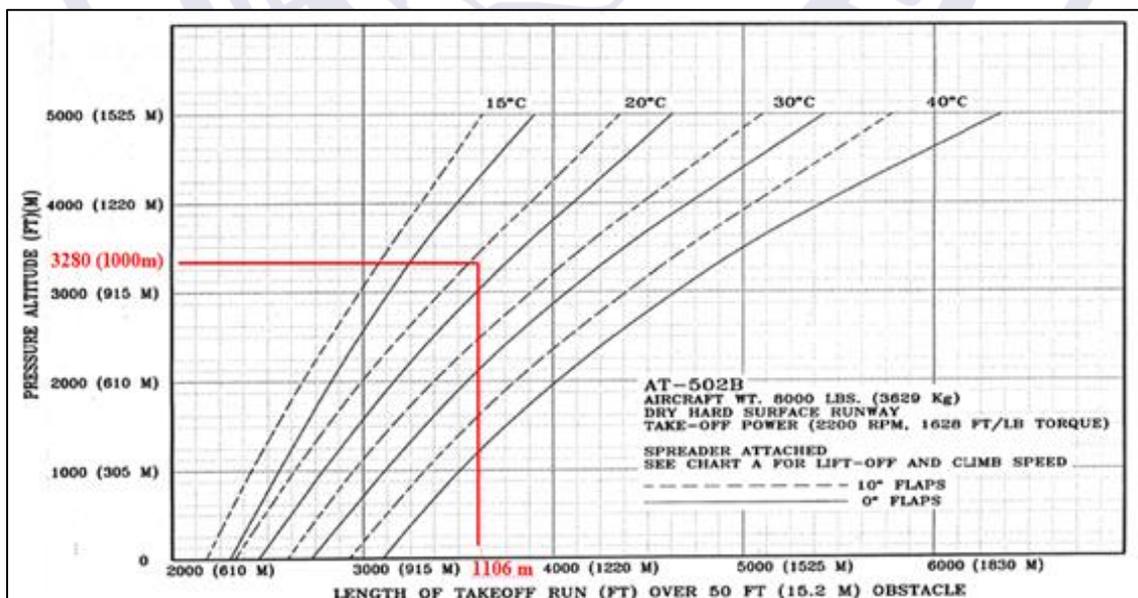
Assim, obteve-se a distância de decolagem requerida, conforme o gráfico da Figura 4.

Figura 4 - Gráfico de distância de decolagem.

De acordo com o previsto no manual de voo do fabricante, eram requeridos cerca de 1.100 metros de pista para a decolagem da aeronave nas condições estimadas, ou seja, 200 m além do comprimento da área de pouso para uso aeroagrícola.

Assim, constatou-se que houve uma avaliação inadequada do desempenho esperado da aeronave e uma deficiente avaliação dos riscos decorrentes da operação da aeronave fora dos parâmetros requeridos para aquela área de pouso para uso aeroagrícola.
