**RELATÓRIO FINAL**  
**A-112/CENIPA/2017**

<b>OCORRÊNCIA:</b>	<b>ACIDENTE</b>
<b>AERONAVE:</b>	<b>PR-RSP</b>
<b>MODELO:</b>	<b>S2R-H80</b>
<b>DATA:</b>	<b>06SET2017</b>

O presente Relatório Final refere-se ao acidente com a aeronave PR-RSP, modelo S2R-H80, ocorrido em 06SET2017, classificado como “[SCF-PP] Falha ou mau funcionamento do motor”.

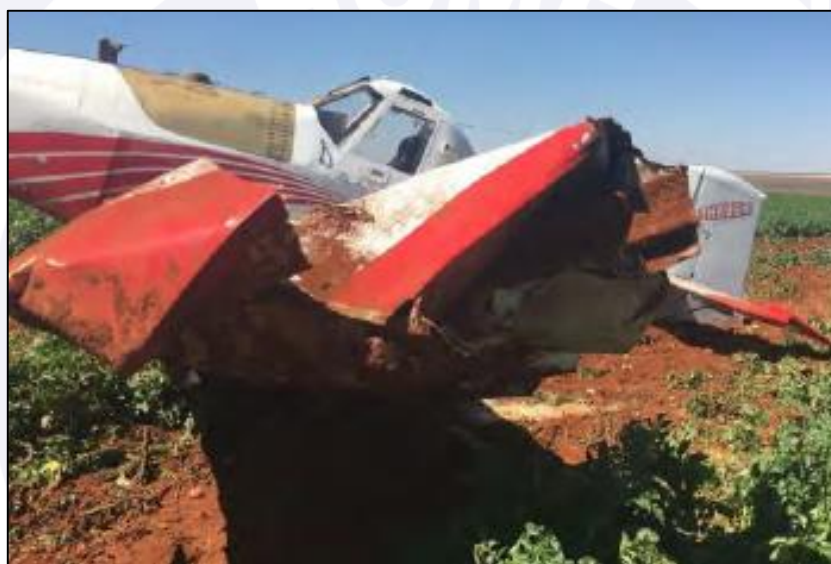
Figura 1 - Imagem da aeronave no local da parada final.

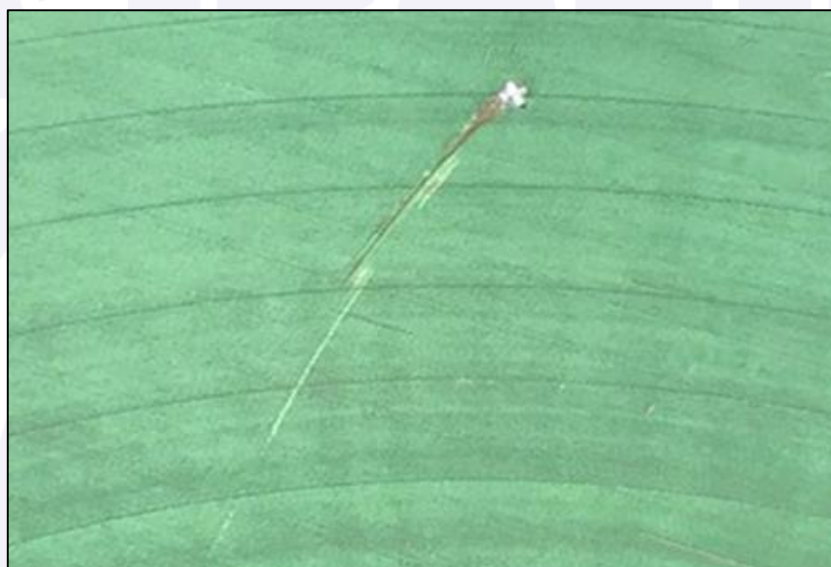
O primeiro contato com o solo ocorreu em atitude cabrada (aproximadamente  $5^\circ$ ), com inclinação de, aproximadamente,  $25^\circ$  para a esquerda. Após esse primeiro impacto, o avião tocou o solo outras duas vezes, percorrendo uma distância de 60 m até a parada total. (Figura 3).

Figura 3 - Trajetória da aeronave desde o primeiro impacto até a parada total.

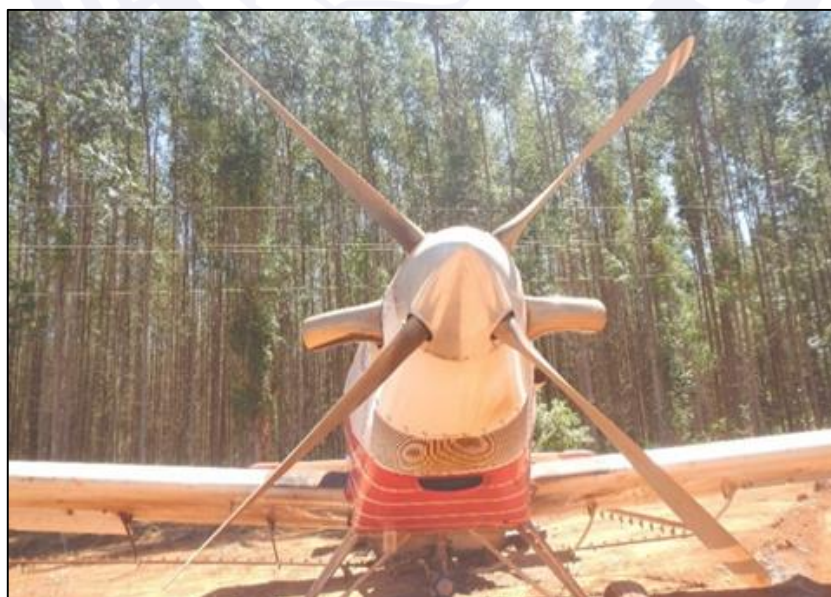
A hélice estava com as pás totalmente embandeiradas e não apresentava danos aparentes, indicando que o impacto ocorreu com o motor parado (Figura 4).

Figura 4 - Imagem da hélice da aeronave com as pás na posição de passo bandeira.

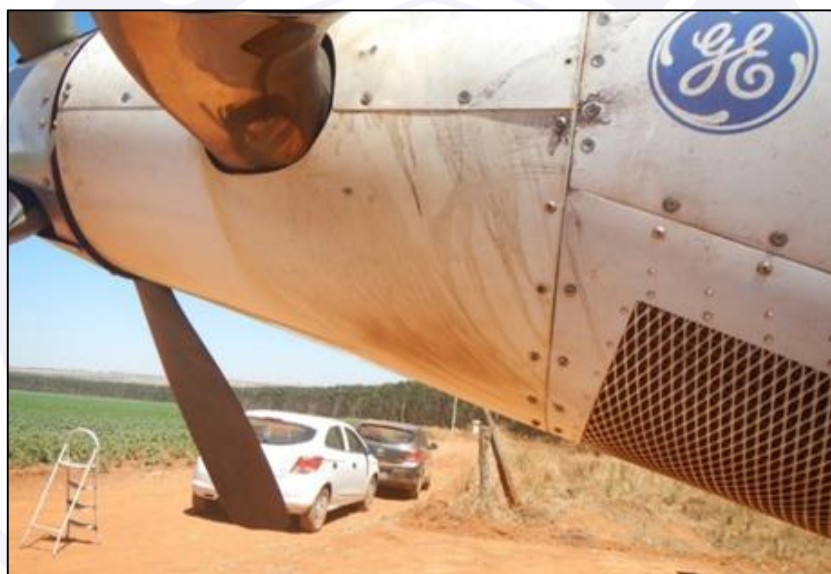
Durante a ação inicial de investigação, foram observadas marcas de vazamento de óleo sobre a carenagem do motor, em torno do tubo de escapamento dos gases de exaustão. Essas marcas se estendiam para trás, indicando que houve vazamento em voo (Figura 5).

Figura 5 - Marcas de óleo na carenagem do motor.

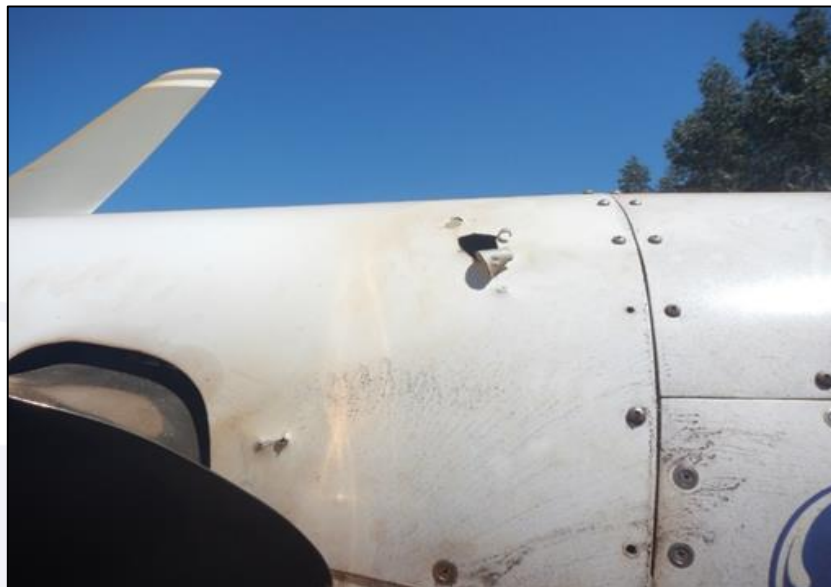
A carenagem do motor também apresentava, em sua parte superior, do lado esquerdo, um furo feito de dentro para fora do compartimento, evidenciando que houve o desprendimento de algum objeto que transpassou esse componente (Figura 6).

Figura 6 - Dano com perfuração do lado esquerdo da carenagem do motor.

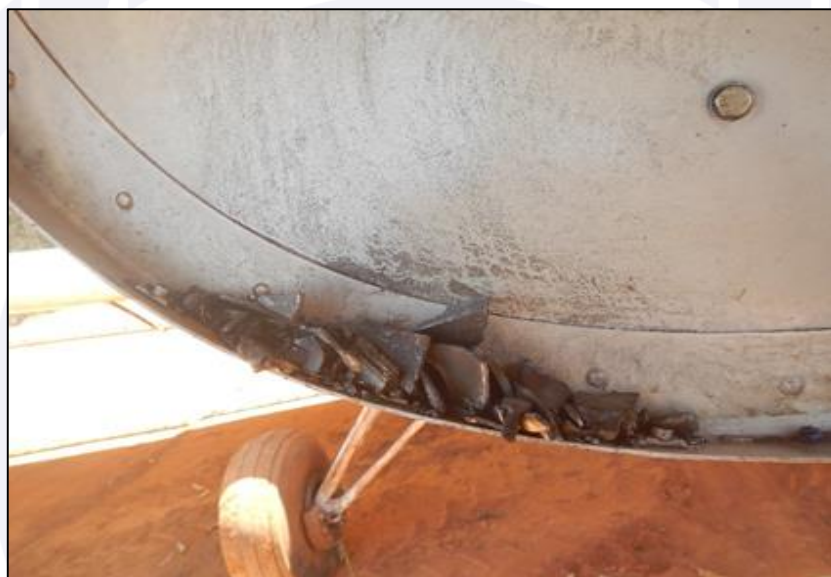
Figura 7 - Detritos encontrados na parte interna do compartimento do motor.

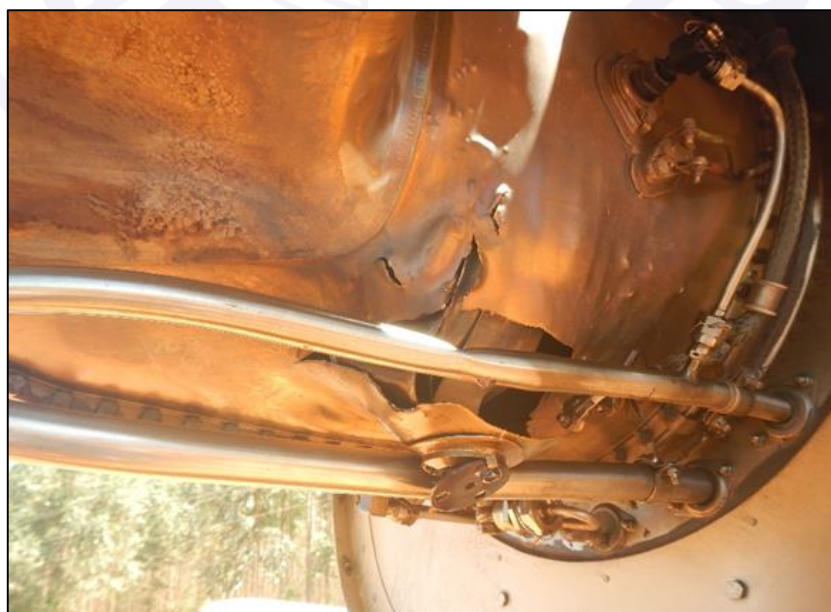
Figura 8 - Evidências de danos internos severos no motor.

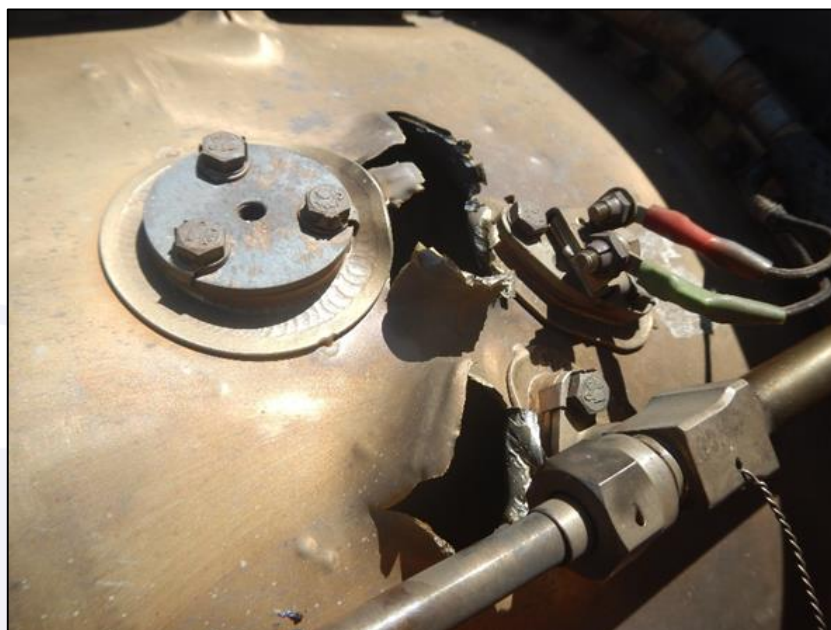
Figura 9 - Evidências de danos internos severos no motor.

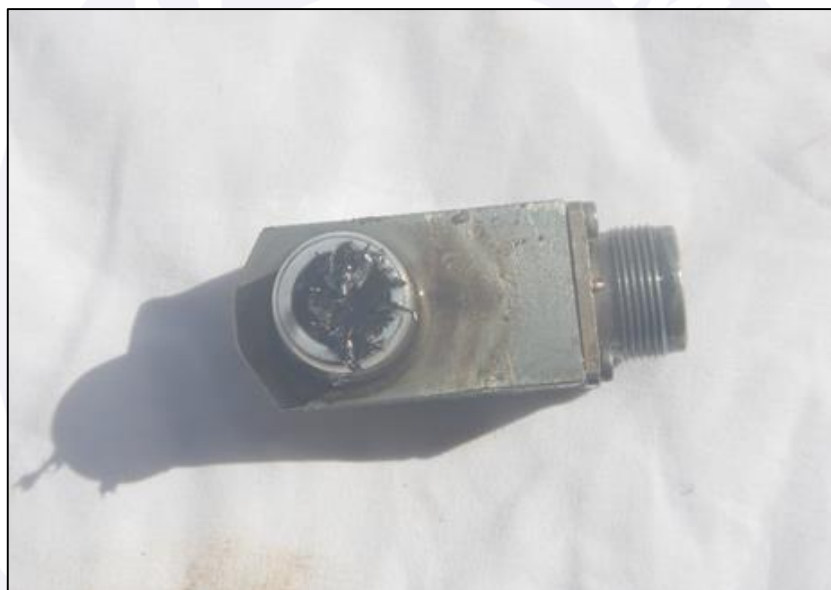
O *plug* magnético do sistema de detecção de limalha do motor estava contaminado e apresentava muitas partículas de metal (Figura 10).

Figura 10 - *Plug* magnético do sistema de detecção de limalha do motor contaminado com partículas de metal.

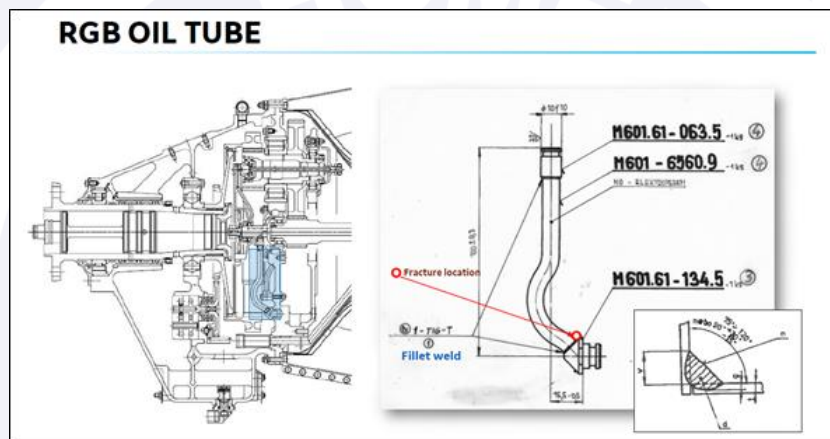
Durante a desmontagem, foi observada uma fratura na *Reduction Gear Box* (RGB - caixa de redução) *Oil Tube*, que fornecia informação para o indicador de torque do motor na região do flange, o qual era aparafusado ao corpo estator pseudoplanetário (Figuras 12 e 13).

Figura 12 - Localização da *RGB Oil Tube* e destaque do local da fratura.

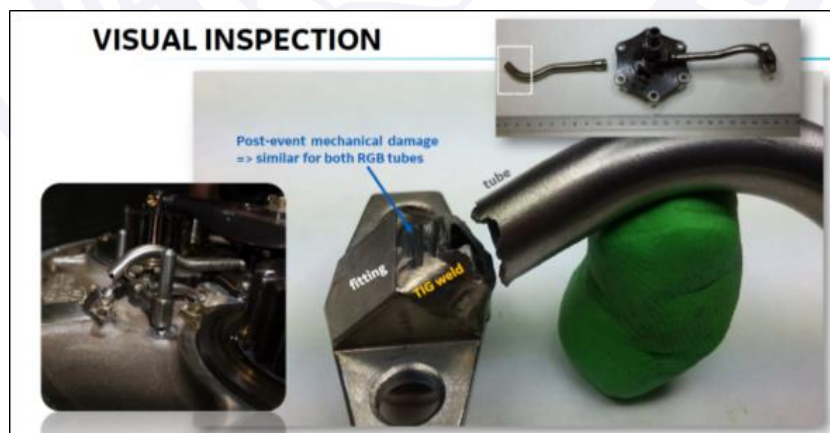
Figura 13 - Imagens da *RGB Oil Tube* fraturado colhidas durante a desmontagem do motor. Fonte: *Investigation Report* GEAC.

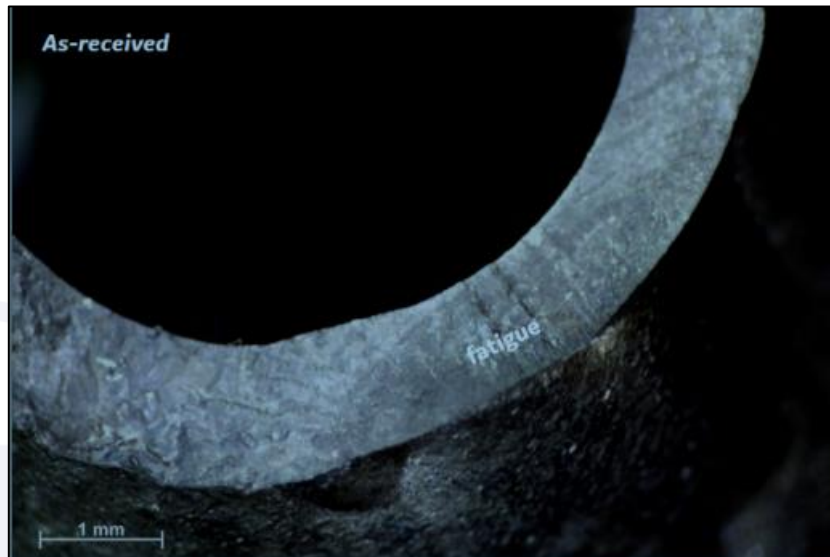
Por meio de análises metalográficas, foi possível identificar trincas e “marcas de praia” (*beachmarks*), características típicas do mecanismo de falha do material por fadiga. As trincas progrediram por toda a extensão da parede do tubo, permitindo o vazamento de parte do óleo (Figura 14).

Figura14 - Imagem de análise metalográfica mostrando trincas e “marcas de praia”, características típicas do mecanismo de falha do material por fadiga.

Considerando que as análises demonstraram que essa fratura foi causada por um processo de fadiga, que se iniciou em trincas que progrediram até atravessar a parede do tubo, permitindo o vazamento de óleo, é provável que essa falha estivesse interferindo nas

É possível que a vibração natural do motor, exacerbada pela operação em regimes de potência acima do permitido, tenha acelerado a propagação da trinca que resultou na fratura do RGB *Oil Tube*.

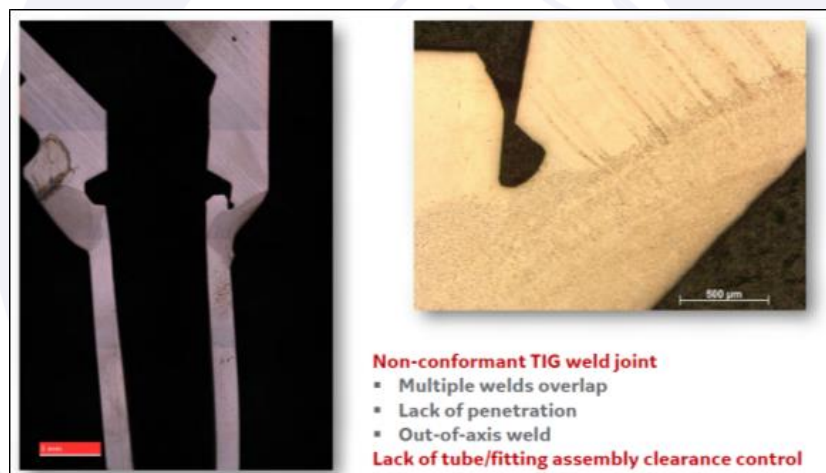
A montagem incluía 2 *RGB Oil Tube M601-626.9*. Aquele que não estava danificado foi seccionado para análises mais aprofundadas, as quais permitiram identificar que a solda de *Tungsten Inert Gas (TIG - gás inerte de tungstênio)* apresentava características distintas das requeridas, tais como múltiplas camadas sobrepostas, falta de penetração e direção fora do eixo previsto (Figura 15).

Figura 15 - Imagem colhida durante o exame metalográfico do tubo seccionado destacando características de solda distintas das requeridas.

No que concerne à fratura do *Reduction Gear Box* (RGB) *Oil Tube*, as não conformidades identificadas na solda *TIG*, que apresentava características distintas das requeridas, tais como múltiplas camadas sobrepostas, falta de penetração e direção fora do eixo previsto, indicavam a participação do processo de fabricação do componente, uma vez que as trincas que progrediram até atravessar a parede do tubo e provocaram a ruptura do componente se iniciaram próximo a essa região do flange que era aparafusado ao corpo estator pseudoplanetário.

As não conformidades identificadas na solda *TIG* do *Reduction Gear Box (RGB) Oil Tube*, que apresentava características distintas das requeridas, tais como múltiplas camadas sobrepostas, falta de penetração e direção fora do eixo previsto, indicavam a participação do processo de fabricação desse componente, uma vez que as trincas que progrediram até atravessar a parede do tubo e provocaram a ruptura do componente se iniciaram próximo a essa região do flange que era aparafusado ao corpo estator pseudoplanetário.

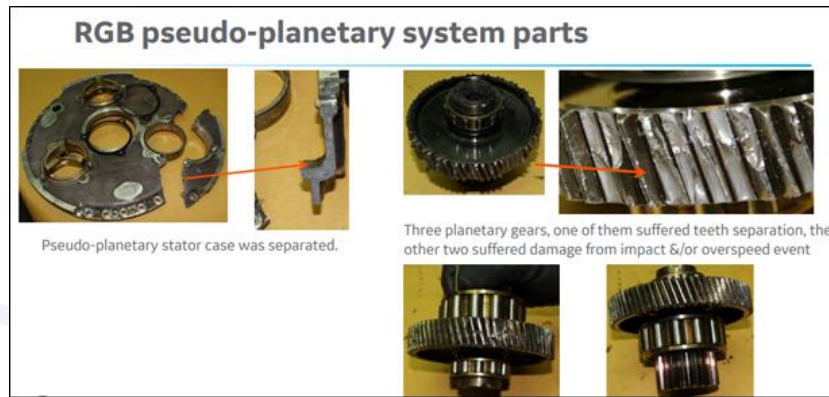
A engrenagem planetária do 1º estágio de redução da RGB foi encontrada danificada. As análises realizadas identificaram características típicas de falha de material por fadiga seguida de sobrecarga em trinta dentes (Figuras 16 a 18).

Os exames identificaram que a fadiga poderia ter sido iniciada pelo fato de o motor ter operado com potência acima do limite previsto na certificação (*overtorque*).

Figura 16 - Engrenagens planetárias danificadas.  
Fonte: *Investigation Report GEAC.*

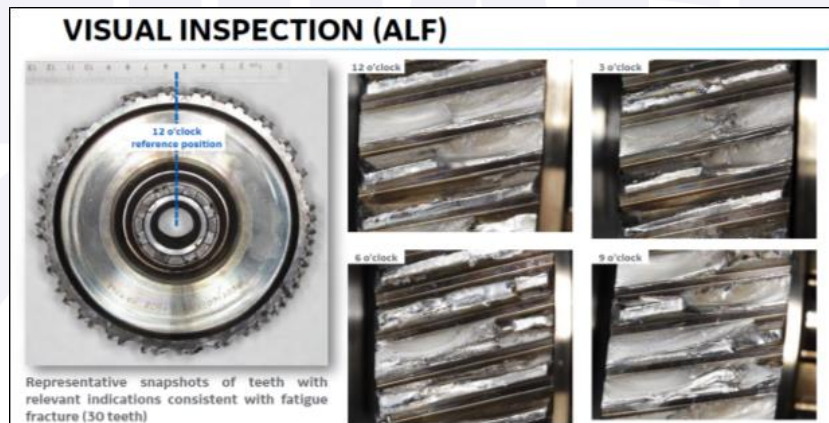
Figura 17 - Vista da engrenagem da RGB mostrando dentes fraturados.  
Fonte: *Investigation Report GEAC.*

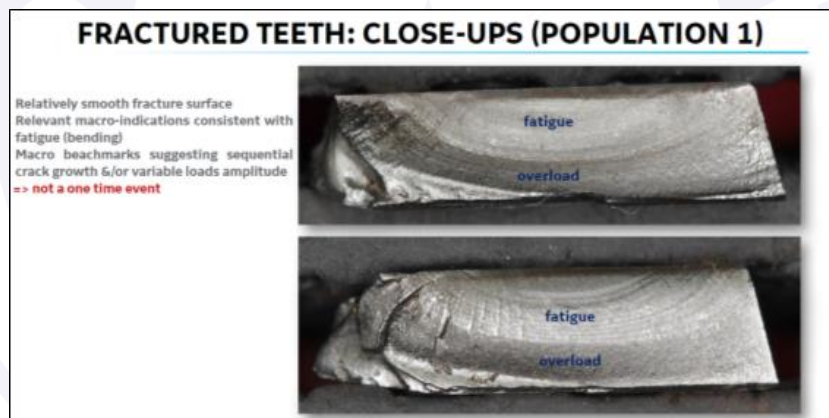
Figura 18 - Imagem estereoscópica de um dos dentes da engrenagem evidenciando características de falha de material por fadiga e sobrecarga.  
Fonte: *Investigation Report GEAC.*

As “marcas de praia” identificadas (Figura 18) demonstravam que houve um aumento sequencial na amplitude das trincas e que a estrutura foi submetida a esforços de intensidade variável, não se tratando de um evento único.

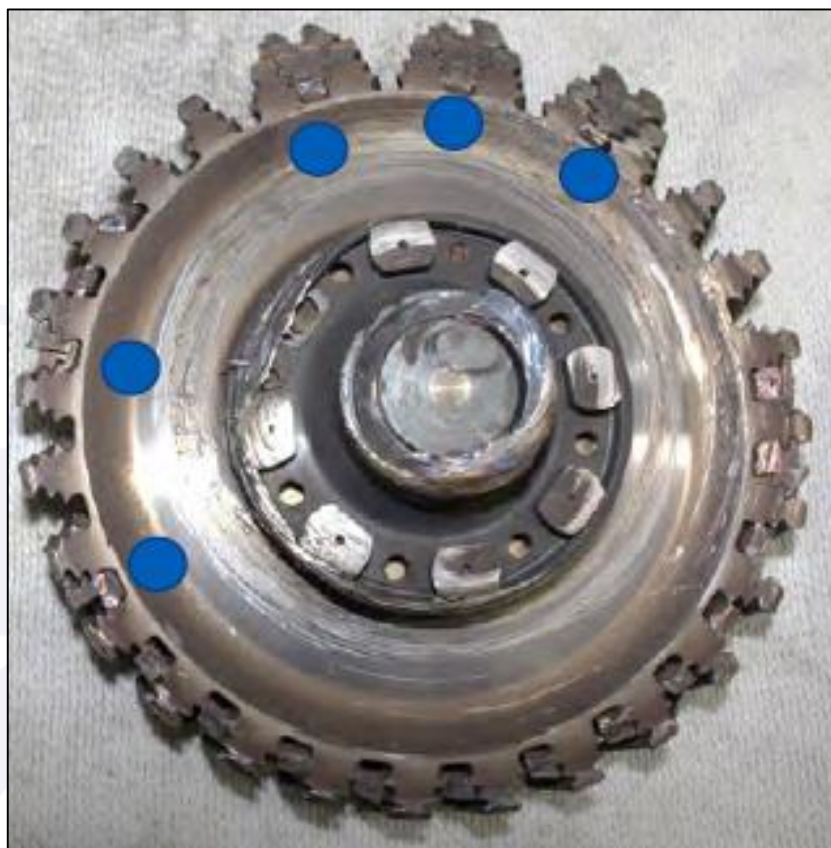
O rotor da *Power Turbine* (PT - turbina de potência) teve danos severos e perdeu todas as suas paletas (Figura 19).

Figura 19 - Imagem da PT. Fonte: *Investigation Report GEAC*.

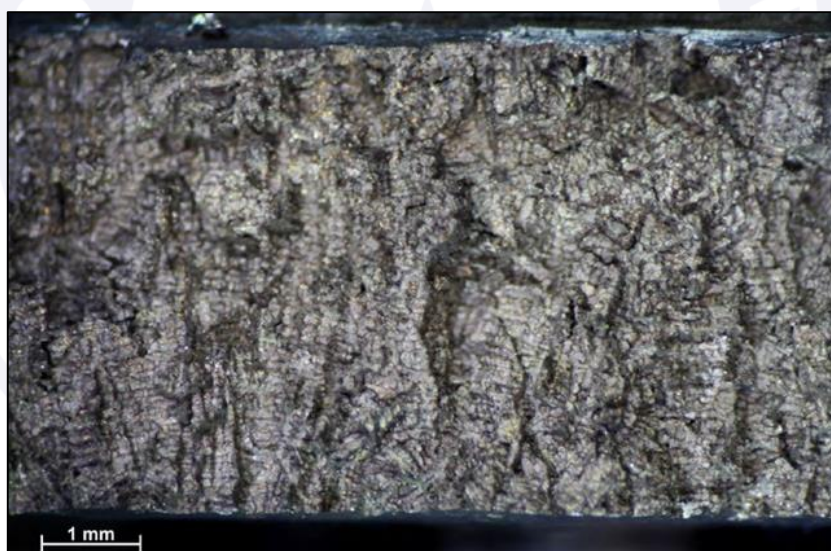
O exame da região de separação das paletas mostrou características consistentes com fraturas por sobrecarga (Figura 20).

Figura 20 - Imagem mostrando a região de fratura em uma paleta da PT.  
Fonte: *Investigation Report GEAC*.

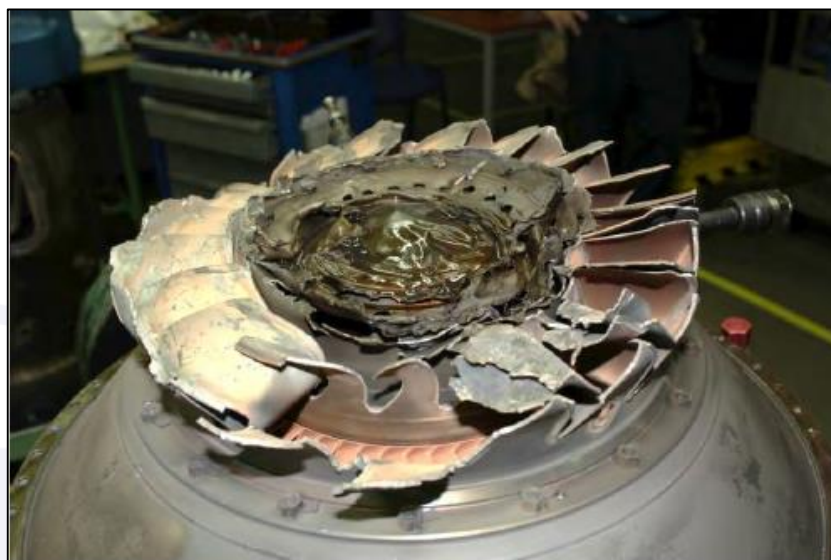
O *Power Turbine Guide Vane Ring* (NGVR - anel da palheta guia da turbina de potência) também apresentava danos severos decorrentes de impacto contra a PT (Figura 21).

Figura 21 - Imagem mostrando os danos ocorridos no NGVR.  
Fonte: *Investigation Report GEAC*.

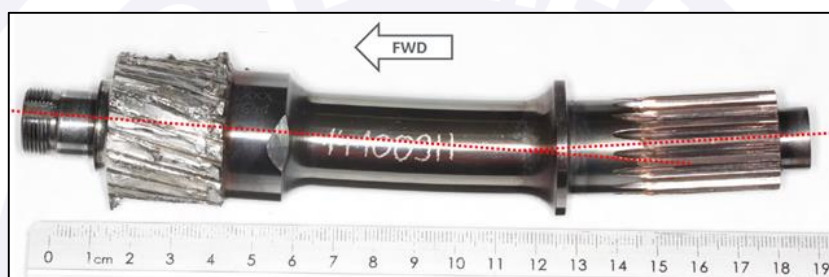
O *Quill-Shaft* também mostrava danos severos. Os dentes da extremidade que se conectava à RGB apresentavam danos mecânicos severos e o eixo se dobrou (Figura 22).

Figura 22 - Imagem mostrando os danos ao *Quill-Shaft*.  
Fonte: *Investigation Report GEAC*.

Nesse cenário, os danos encontrados na extremidade do *Quill-Shaft* que se conectava à RGB, o dobramento constatado nesse eixo, o despaletamento da *Power Turbine* (PT) com características de sobrecarga e os danos severos decorrentes de impacto contra a PT rotor observados no *Power Turbine Guide Vane Ring* (NGVR) indicavam que o motor continuou a funcionar, após a falha dos dentes da engrenagem planetária do 1º estágio de redução da RGB, e colapsou devido ao desbalanceamento que se seguiu.

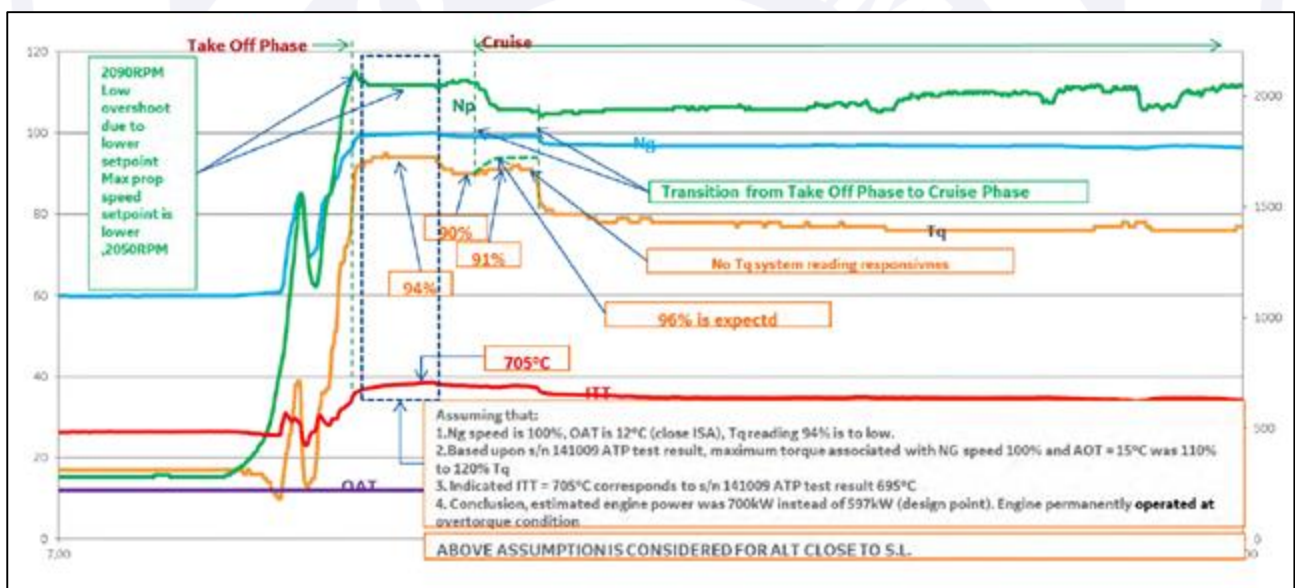
Calculou-se que, nessa fase do voo (decolagem), a potência desenvolvida era 700 KW, em contraste com os 597 KW do projeto.

Os representantes do fabricante concluíram, com base nos resultados encontrados, que o motor estava sendo operado em condição de sobretorque (Figura 25).

Figura 25 - Gráfico mostrando os parâmetros do motor da aeronave durante as fases de decolagem e cruzeiro do primeiro voo. Fonte: *Investigation Report* GEAC.

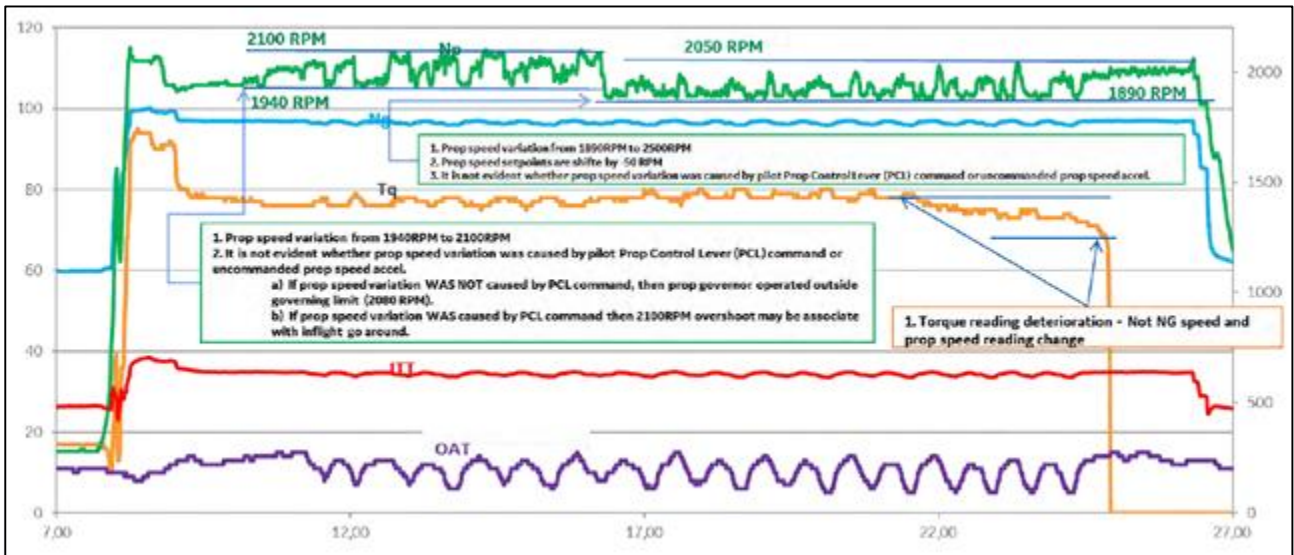
Próximo ao final do primeiro voo, observou-se a queda no valor e a perda total da indicação de torque, sem a correspondente alteração nos parâmetros de NG, NP e ITT.

Na sequência, todos os parâmetros se reduziram. Esse foi o momento em que ocorreu o pouso para reabastecimento de produto, sem haver o corte do motor (Figura 26).

Figura 26 - Gráfico dos parâmetros do motor da aeronave no primeiro voo completo.  
 Fonte: *Investigation Report* GEAC.

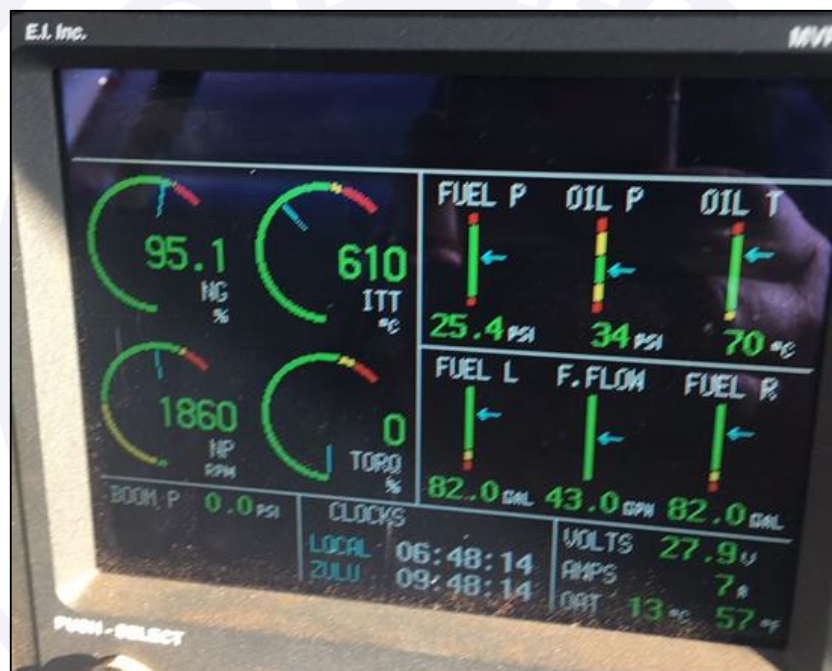
O momento em que a indicação de torque “zerou” foi registrado em imagem colhida com o telefone celular pelo PIC (Figura 27).

Figura 27 - Imagem registrada pelo PIC mostrando a indicação de torque na tela do MVP-50T.

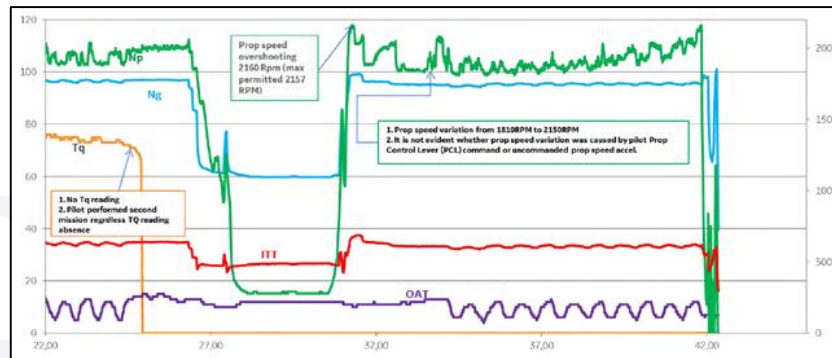
O voo prosseguiu até ocorrer a falha catastrófica do motor, com o embandeiramento da hélice e a perda de todos os parâmetros após a colisão contra o solo. O incremento

temporário da NG pode ter sido o resultado de uma tentativa do piloto de reacender o motor após a falha (Figura 28).

Figura 28 - Gráfico que mostra os dados do final do primeiro voo e o segundo até o momento da falha do motor. Fonte: *Investigation Reporte* GEAC.
