COMANDO DA AERONÁUTICA
CENTRO DE INVESTIGAÇÃO E PREVENÇÃO DE
ACIDENTES AERONÁUTICOS

RELATÓRIO FINAL SIMPLIFICADO

DADOS DA OCORRÊNCIA					
DATA - HORA		INVESTIGAÇÃO		SUMA Nº	
21 AGO 2011 - 11:46 (UTC)		SERIPA II		IG-594/CENIPA/2016	
CLASSIFICAÇÃO		TIPO(S)		SUBTIPO(S)	
INCIDENTE GRAVE		[MAC] PERDA DE SEPARAÇÃO/COLISÃO EM VOO		TRÁFEGO AÉREO	
LOCALIDADE		MUNICÍPIO		UF	COORDENADAS
AERÓDROMO DE CARUARU (SNRU)		CARUARU		PE	08°17'04"S 036°00'39"W

DADOS DA AERONAVE		
MATRÍCULA	FABRICANTE	MODELO
PP-RTO/PT-LPK	CIA AERONAUTICA PAULISTA/CESSNA AIRCRAFT	CAP4/550
OPERADOR		REGISTRO
BRAS FLIGHT ESCOLA BRASILEIRA DE AVIAÇÃO CIVIL/ATA AEROTAXI ABAETE LTDA.		PRI/TPX
		OPERAÇÃO
		INSTRUÇÃO/TÁXI AÉREO

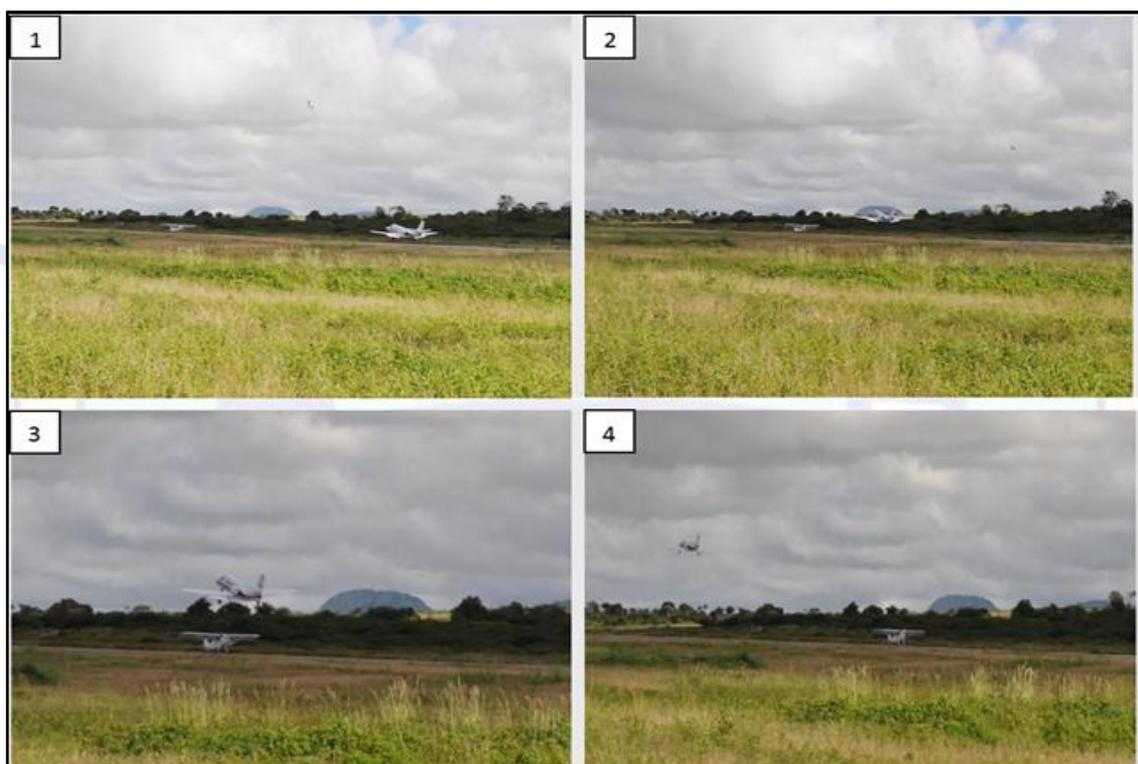
O PP-RTO realizou o pouso na cabeceira 13, no mesmo momento em que o PT-LPK estava iniciando a decolagem da cabeceira 31.

As duas aeronaves se cruzaram separadas por, aproximadamente, três metros de distância vertical (Figura 1).

Figura 1 - Sequência da quase colisão entre as aeronaves PP-RTO e PT-LPK.

Devido ao trem de pouso convencional e à fuselagem dianteira superior elevada (características do modelo CAP-4), a tripulação do PP-RTO não visualizou o PT-LPK prosseguindo na direção oposta, permanecendo no centro da pista durante a corrida após o pouso.

A Brás *Flight* Escola Brasileira de Aviação Civil equipou todas as suas aeronaves com rádio comunicação.
