**COMANDO DA AERONÁUTICA**  
**CENTRO DE INVESTIGAÇÃO E PREVENÇÃO DE**  
**ACIDENTES AERONÁUTICOS**

**RELATÓRIO FINAL**  
**A-060/CENIPA/2022**

| <b>AERONAVE:</b> | <b>PR-SAO</b> |
| <b>MODELO:</b> | <b>DA20-C1</b> |

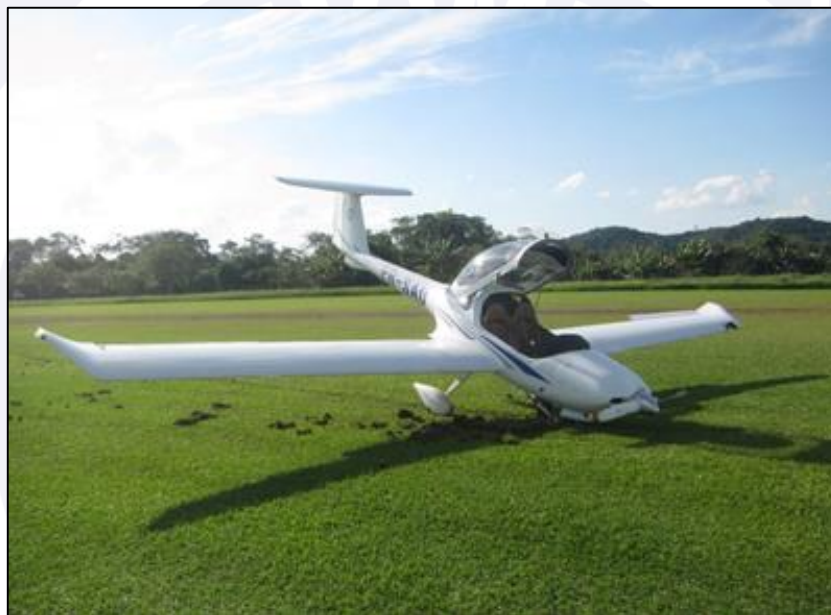
Figura 1 - Situação da aeronave após a parada total.

A aeronave teve danos substanciais na asa esquerda, trem de pouso, conjunto de hélice e motor.

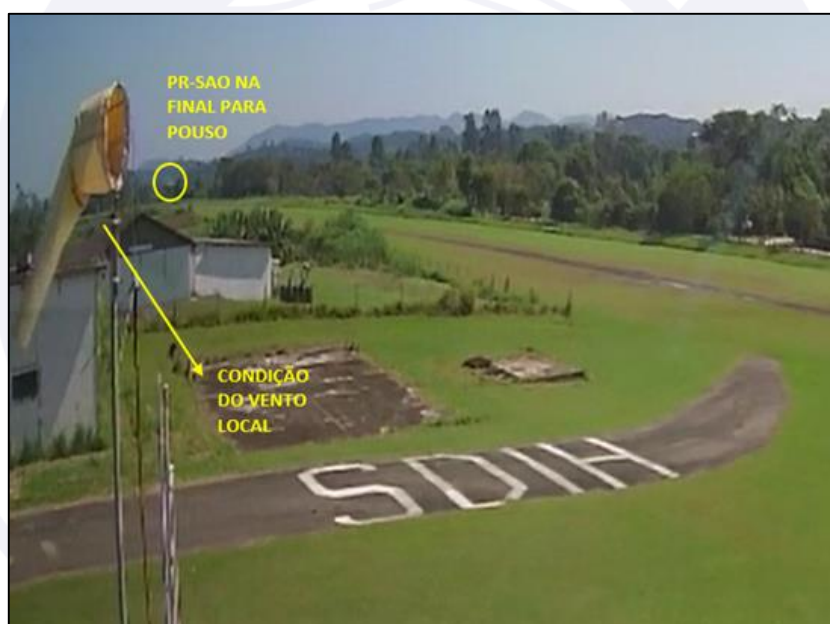
O aeródromo operava sob *Visual Meteorological Conditions* (VMC - condições meteorológicas visuais) e com visibilidade acima de 10 km. No momento da ocorrência, o indicador visual de condição do vento (biruta) do aeródromo apresentava informação de vento calmo, conforme imagem obtida da câmera de vigilância de SDIH (Figura 2).

Figura 2 - Condição do vento no momento do pouso no qual se deu a ocorrência.

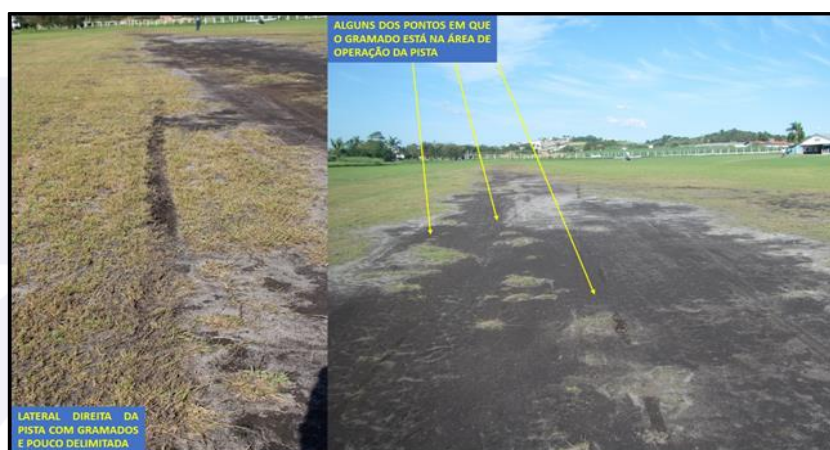
O tipo de piso de pista declarado na Publicação Auxiliar de Rotas Aéreas (ROTAER) era o de terra. Foram observadas vegetações e ondulações na superfície da área útil de pouso da pista de SDIH, conforme Figura 3.

Figura 3 - Marcas da trajetória da aeronave e ondulações na pista.

Além disso, as irregularidades da superfície e as vegetações dificultavam a identificação das cabeceiras da pista e de suas laterais.

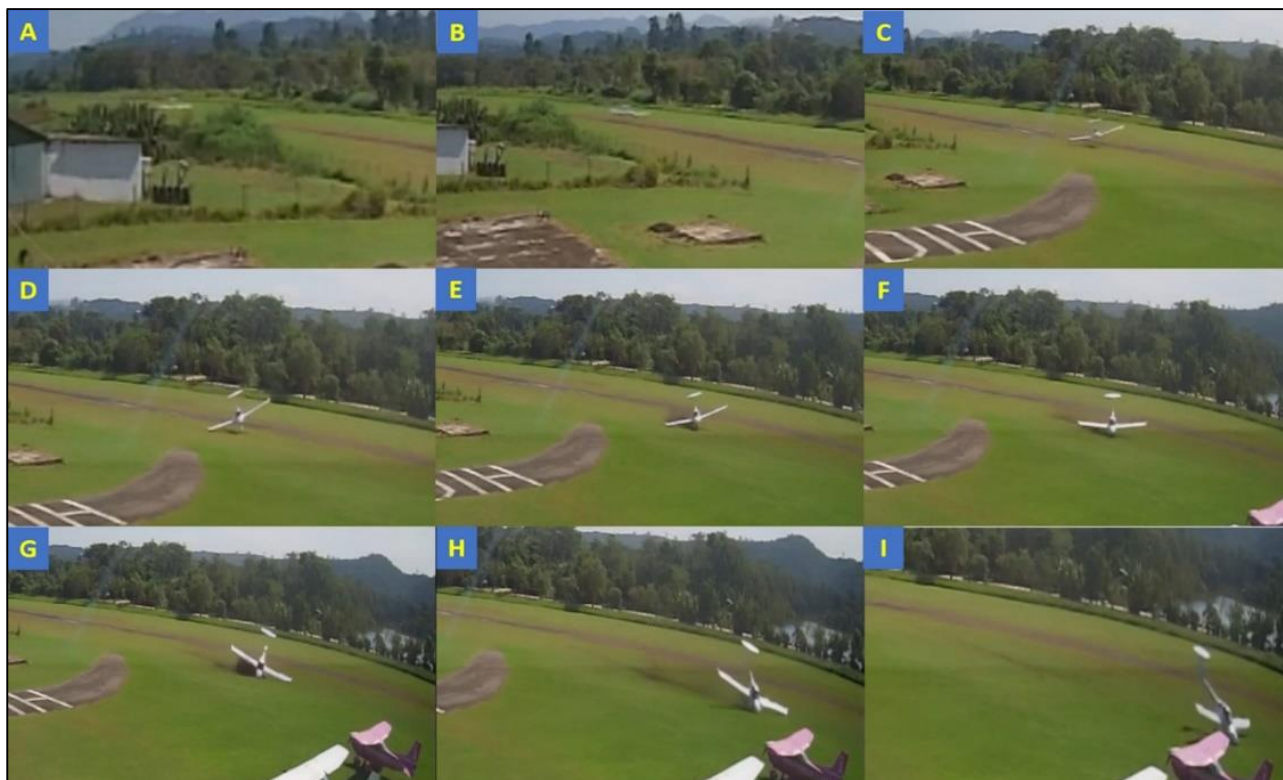
O acidente foi registrado em vídeo por câmera de vigilância do aeródromo. O primeiro toque no solo ocorreu com energia, aparentemente alinhado com o eixo da pista, próximo à cabeceira 13 da pista do Aeródromo SDIH. Logo após o toque, a aeronave flutuou e realizou ao menos mais três toques, depois começou a se deslocar de maneira desalinhada em derrapagem com guinada à direita na lateral esquerda da pista (sequência “B” da Figura 4), quando perdeu o controle.

A aeronave então passou por algumas ondulações na pista até que saiu pela lateral direita (sequência “C” da Figura 4), arrastou a asa direita no solo e houve o colapso da perna do trem auxiliar (sequência “D”, “E” e “F” da Figura 4). Em seguida, o PR-SAO pendeu para a frente tocando o nariz e a hélice no solo, fazendo uma alavanca sobre a asa

esquerda (sequência “G”, “H” e “I” da Figura 4), quando, finalmente, parou após percorrer alguns metros.

Figura 4 - Sequência de imagens do acidente com o PR-SAO.

A parada final da aeronave ocorreu próxima aos hangares, com um desvio lateral de cerca de 20° em relação ao eixo da pista, ficando a distribuição dos destroços concentrada.

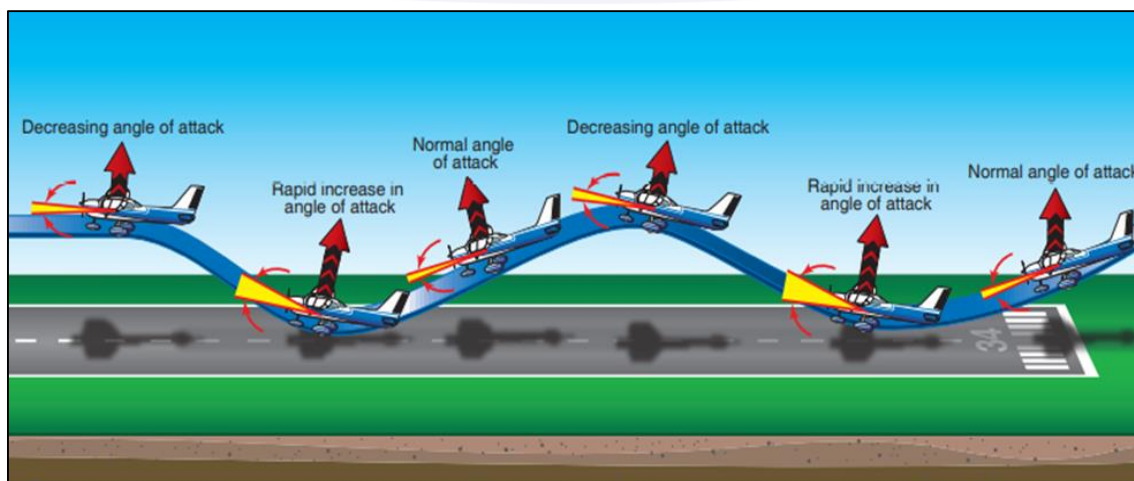
O pouso *porpoising* é uma aterragem definida por uma série de saltos e mergulhos, de forma que, ao tocar a pista, a aeronave é impulsionada para cima, afastando-se do solo com velocidade insuficiente para voar. Como resultado deste salto sem velocidade, a aeronave retorna ao solo e toca a pista de maneira brusca, sendo impulsionada novamente para cima, de maneira contínua.

Essas oscilações podem ocorrer a partir de um pouso com velocidade acima do previsto, ou por ação de fenômenos meteorológicos como uma rajada de vento. Caso o efeito de oscilação não seja interrompido em tempo, a força com que a aeronave se choca contra o solo pode aumentar, chegando ao ponto em que uma falha estrutural poderá ocorrer.

Figura 10 - Dinâmica do *porpoising*. Fonte: Federal Aviation Administration (FAA).
