**COMANDO DA AERONÁUTICA**  
**CENTRO DE INVESTIGAÇÃO E PREVENÇÃO DE**  
**ACIDENTES AERONÁUTICOS**

**RELATÓRIO FINAL**  
**IG-063/CENIPA/2020**

<b>OCORRÊNCIA:</b>	<b>INCIDENTE GRAVE</b>
<b>AERONAVE:</b>	<b>PR-SCL</b>
<b>MODELO:</b>	<b>AS 350 B2</b>
<b>DATA:</b>	<b>11MAIO2020</b>

O presente Relatório Final refere-se ao incidente grave com a aeronave PR-SCL, modelo AS 350 B2, ocorrido em 11MAIO2020, tipificado como “[UIMC] IMC não intencional” e “[AMAN] Manobra abrupta”.

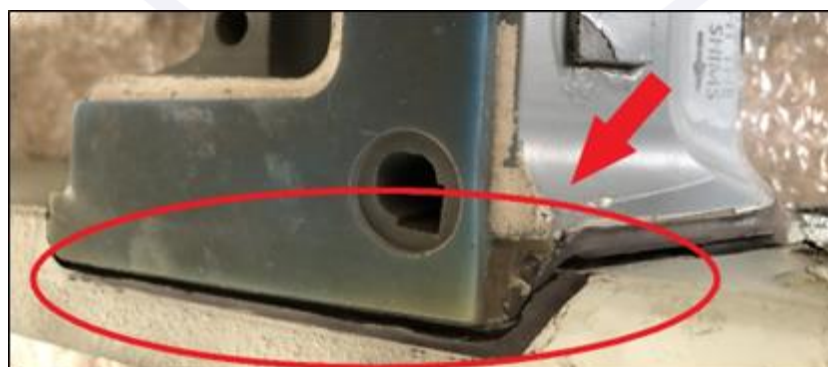
Os danos visíveis se limitaram a um descolamento dos selantes dos adaptadores de frequência das três pás do rotor principal (Figura 1).

Figura 1 - Descolamento do selante do adaptador de frequência.

Após o pouso, foi verificado que houve o descolamento dos selantes dos adaptadores de frequência das pás do rotor principal.

Devido à condição de sobrevelocidade ocorrida (493 RPM), as pás dos rotores principal e de cauda foram retiradas e enviadas para análise e reparo no fabricante.

Alguns dos componentes descritos no *Maintenance Manual AS350 05-53-00-601*, page 603, versão 2019.09.26, foram descartados, conforme determinava o referido manual.

De acordo com a Carta 05-53-00-601 do Manual de Manutenção da aeronave AS 350 B2, a rotação atingida pelo rotor principal (493 RPM) requereu o descarte de alguns itens do sistema rotativo, bem como o envio das pás dos rotores principal e de cauda para análise no fabricante.
