RELATÓRIO FINAL
IG-512/CENIPA/2017

OCORRÊNCIA:	INCIDENTE GRAVE
AERONAVE:	PR-SEC
MODELO:	S-76C
DATA:	26AGO2011

O presente Relatório Final refere-se ao incidente aeronáutico grave com a aeronave PR-SEC, modelo S76-C, ocorrido em 26AGO2011, classificado como “pouso brusco”.

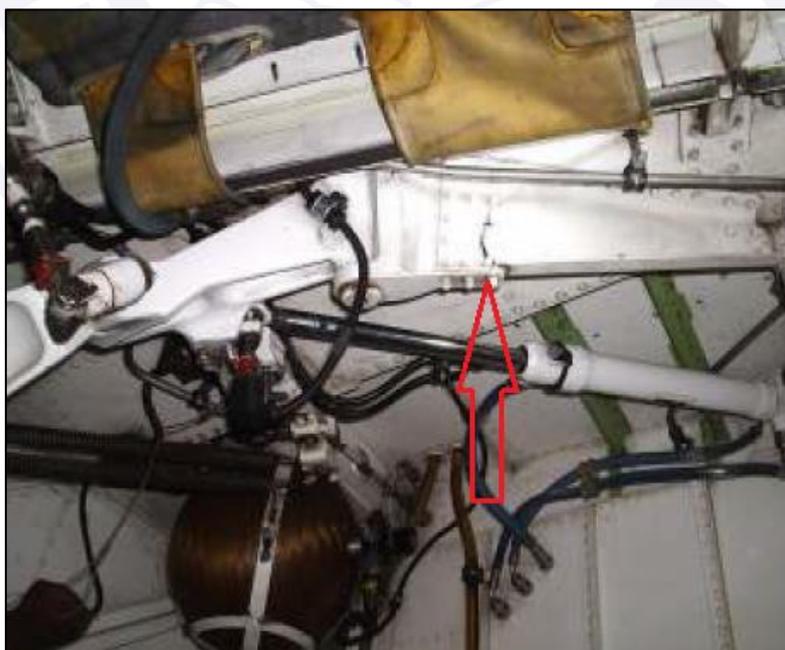
A aeronave teve danos no trem de pouso e na estrutura de fixação do trem de pouso (Figura 1).

Figura 1- Danos à estrutura de fixação do trem de pouso.

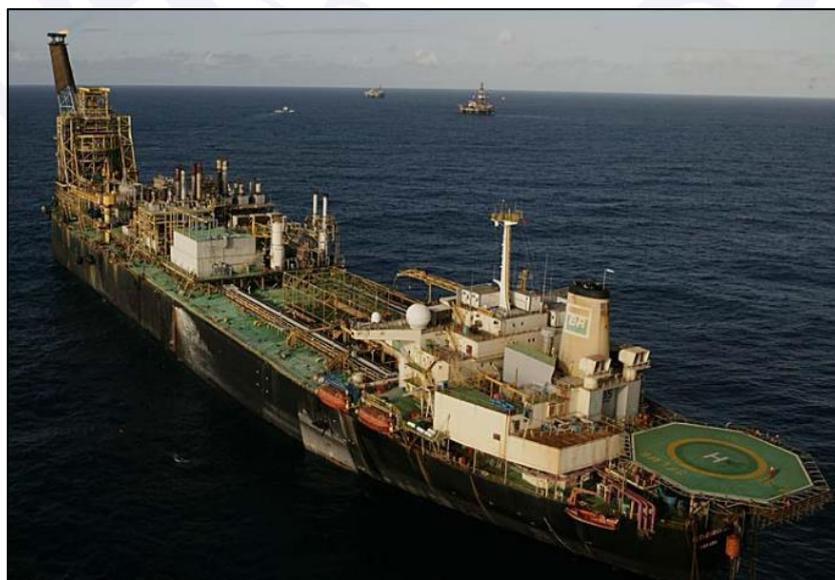
O helideque, localizado na parte traseira (popa) da embarcação, e em uma posição inferior em relação às estruturas do *Floating Production Storage and Offloading (FPSO)* “PETROBRAS 35” (P-35), foi certificado atendendo ao conceito de estacionário, ou seja, em um ponto fixo, de coordenadas predeterminadas, devendo operar na posição 22°26'07”S/040°04'10”W.

O citado helideque estava localizado na parte traseira do navio (Figura 1).

Figura 1 - Vista do FPSO P-35, com destaque para o helideque na popa da embarcação.

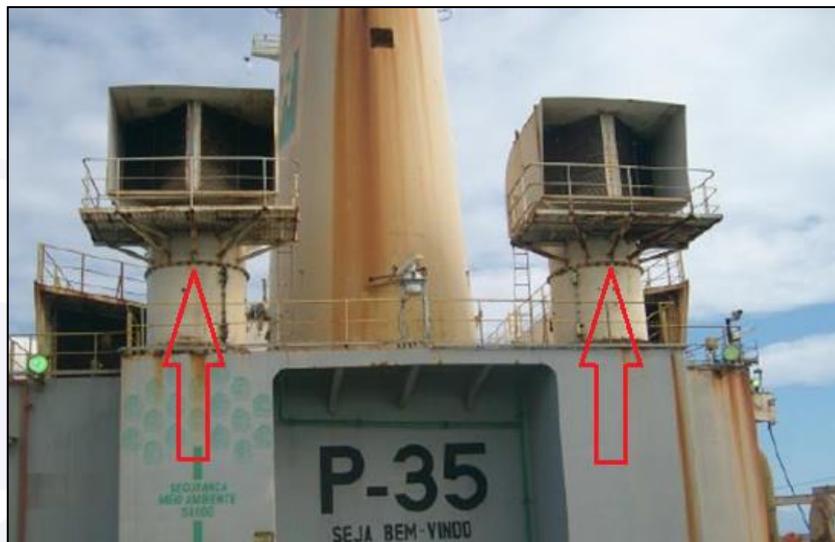
De acordo com informação da PETROBRAS, as duas chaminés localizadas na parte traseira da plataforma, logo acima do helideque, não estavam mais em operação. Elas serviam apenas para a circulação de ar entre os pavimentos da embarcação (Figura 2).

Figura 2 - Vista das duas chaminés na popa da plataforma P-35.

Outrora, serviam para a liberação dos gases provenientes do sistema de propulsão. No entanto, esse sistema foi retirado por ocasião da conversão do navio em plataforma estacionária.

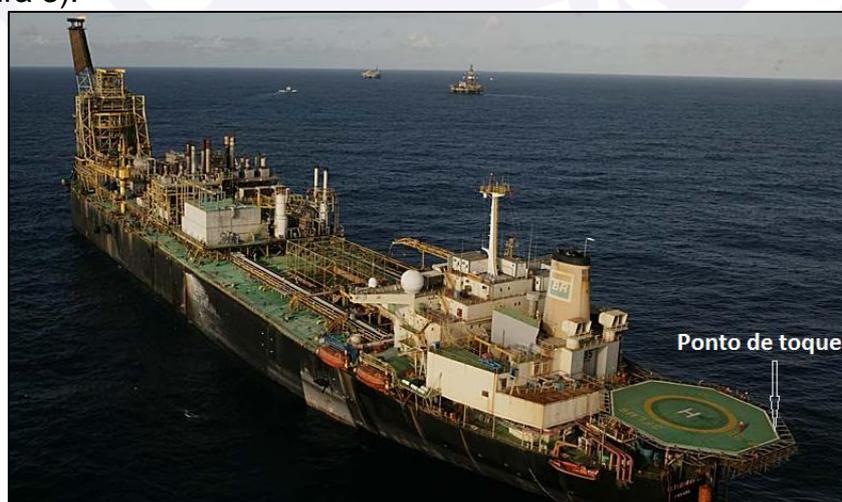
O primeiro toque do pouso brusco ocorreu fora da área de toque, no limite da área de aproximação final e decolagem (AAFD) e muito próximo à tela de proteção do helideque (Figura 3).

Figura 3 - Local do primeiro ponto de toque.

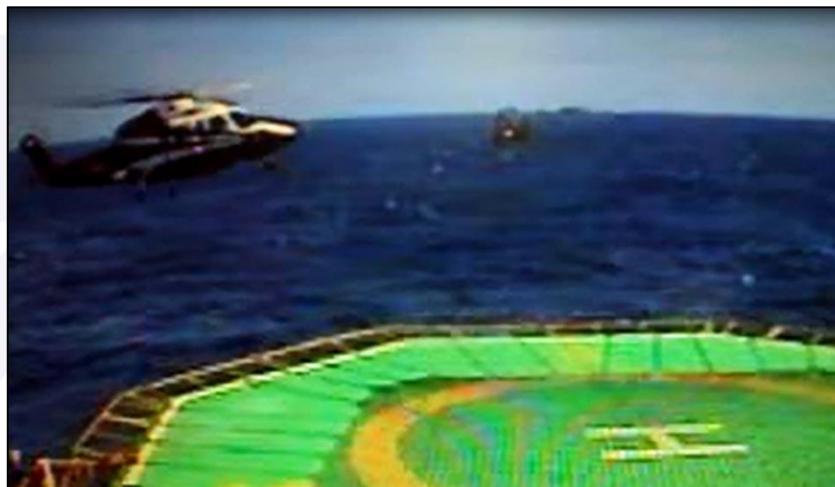
É destacado, a seguir, a trajetória percorrida pelo PR-SEC na curta final para o pouso no helideque da P-35 (Figura 4).

Figura 4 - Curta final para pouso no helideque.

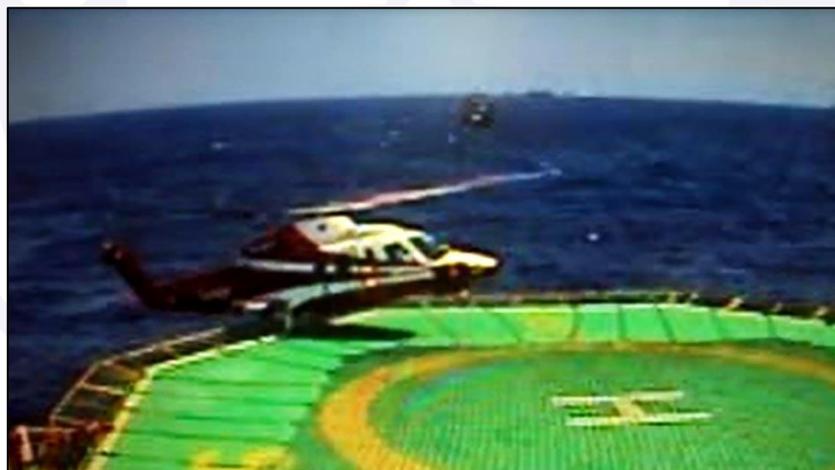
Pode-se constatar que, após o primeiro toque fora da área de toque, a aeronave saltou, vindo a parar nos limites desta área (Figuras 5, 6, e 7).

Figura 5 - Instante do primeiro toque do pouso brusco, fora da área de toque.

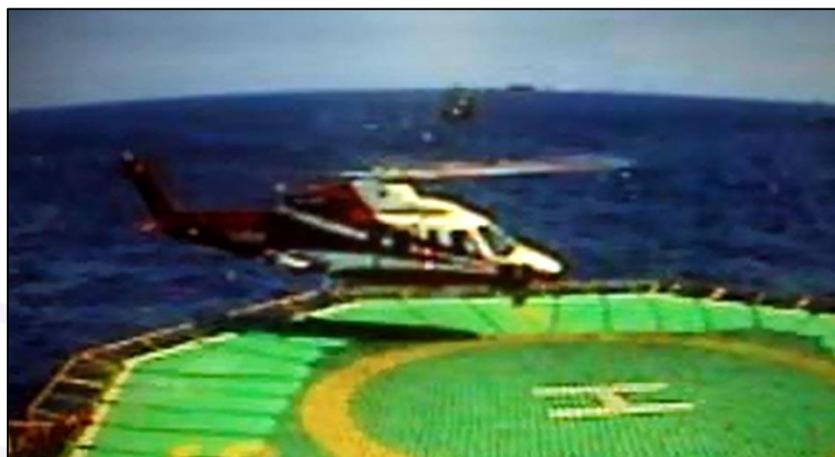
Figura 6 - Detalhe do "salto" após o primeiro toque.

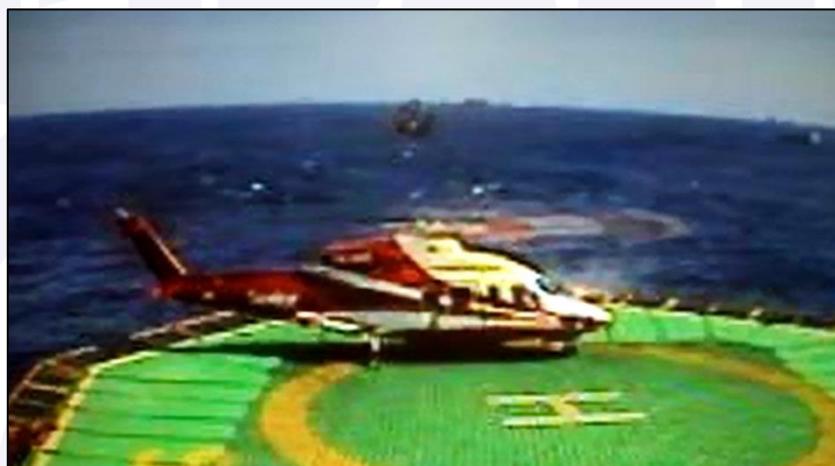
Figura 7 - Ponto de parada da aeronave.

Também se pôde observar pelas imagens registradas que a proa da aeronave estava defasada com o eixo longitudinal da embarcação. O toque da aeronave no helideque foi realizado quase transversal em relação ao eixo da plataforma (Figura 7).

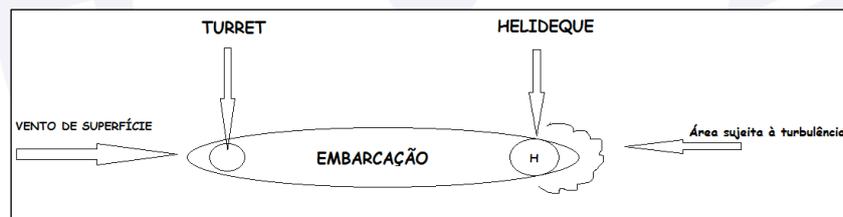
A ancoragem do tipo *Turret* permite que o navio se movimente livremente em torno do *Turret*, uma espécie de pivô localizado na parte dianteira da embarcação, no qual são fixadas as amarras que a prendem no fundo do mar (Figura 8).

Figura 8 - Ancoragem do tipo *Turret*.

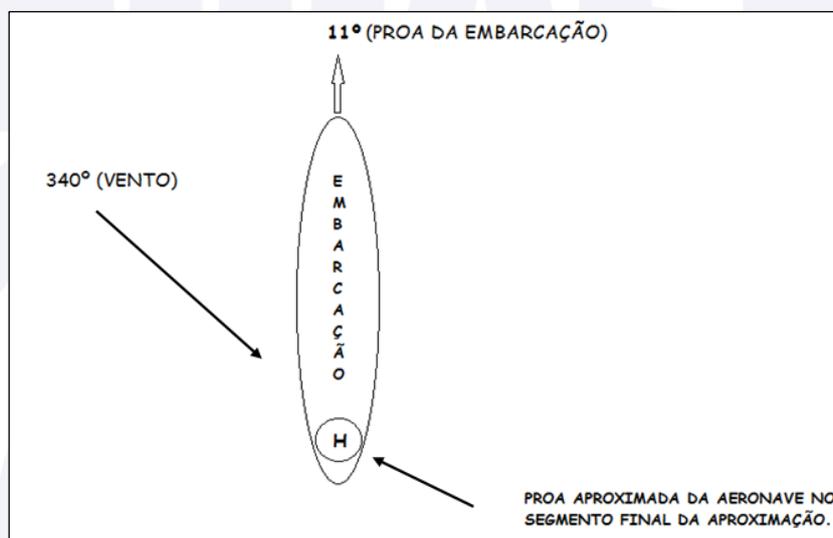
A partir do registro das imagens do segmento final da aproximação, pôde-se observar que o eixo de aproximação da aeronave quase coincidia com a direção do vento, entre 330° e 340° (Figura 9).

Figura 9 - Croqui da aproximação.

As imagens captadas pelas câmeras do helideque permitiram constatar que a aproximação foi executada com a plataforma à direita do eixo e com o nariz ligeiramente cabrado. Neste perfil, o ocupante da cadeira da esquerda, o instrutor, tinha o seu campo de visão do helideque substancialmente reduzido, mormente no último trecho da aproximação.

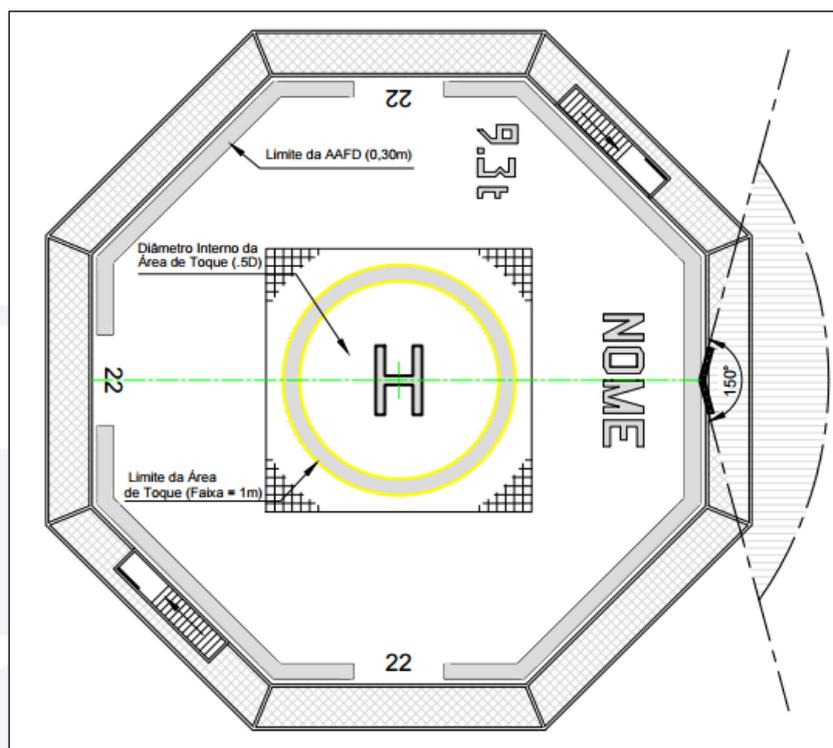
- a área de toque deverá estar no centro da AAFD.

Figura 10 - Limites da área de toque e da AAFD.
