COMANDO DA AERONÁUTICA
CENTRO DE INVESTIGAÇÃO E PREVENÇÃO DE
ACIDENTES AERONÁUTICOS

RELATÓRIO FINAL SIMPLIFICADO

DADOS DA OCORRÊNCIA								
DATA - HORA		INVESTIGAÇÃO		SUMA Nº				
21NOV2019	14:55 (UTC)	SERIPA IV		A-146/CENIPA/2019				
CLASSIFICAÇÃO		TIPO(S)		SUBTIPO(S)				
ACIDENTE		[ARC] CONTATO ANORMAL COM A PISTA		POUSO BRUSCO				
LOCALIDADE		MUNICÍPIO		UF	COORDENADAS			
AERÓDROMO CAMPO DE MARTE (SBMT)		SÃO PAULO		SP	23°30'24"S	046°38'02"W		
DADOS DA AERONAVE								
MATRÍCULA		FABRICANTE		MODELO				
PR-SLO		BELL HELICOPTER		B407				
OPERADOR			REGISTRO		OPERAÇÃO			
WHEATON BRASIL VIDROS S.A.			TPP		PRIVADA			
PESSOAS A BORDO / LESÕES / DANOS À AERONAVE								
A BORDO		LESÕES					DANOS À AERONAVE	
		Illeso	Leve	Grave	Fatal	Desconhecido		
Tripulantes	1	1	-	-	-	-	Nenhum	
Passageiros	1	1	-	-	-	-	Leve	
Total	2	2	-	-	-	-	X Substancial	
							Destruída	
Terceiros	-	-	-	-	-	-	Desconhecido

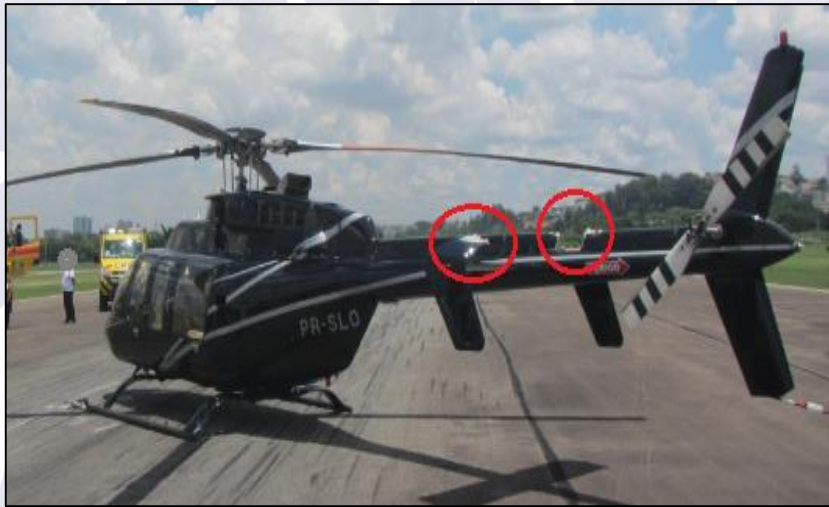
Com cerca de vinte e cinco minutos de voo, depois do sétimo treinamento de autorrotação, a aeronave tocou o solo de forma brusca e o rotor principal veio a se chocar contra o eixo de acionamento do rotor de cauda e o estabilizador horizontal.

Figura 1 - Vista do PR-SLO no local do acidente, com destaque para os danos no eixo de acionamento do rotor de cauda e no estabilizador horizontal.

Isso denotou que o tripulante não havia percebido o erro cometido, pois o PR-SLO teve o eixo de acionamento do rotor de cauda seccionado pelo choque com as pás do rotor principal. Com isso, o rotor de cauda, componente responsável por anular o efeito de torque do rotor principal e pelo controle de guinada do helicóptero, tornou-se ineficaz, comprometendo o controle de guinada da aeronave. O fato do piloto ter realizado nova tentativa, sem a percepção dos danos causados a aeronave, demonstrou falhas da consciência situacional da tripulação.

- l) houve danos no eixo de acionamento do rotor de cauda e no estabilizador horizontal;
- m) após o pouso brusco, o piloto ainda tentou realizar outra decolagem, porém o helicóptero girou em seu próprio eixo;

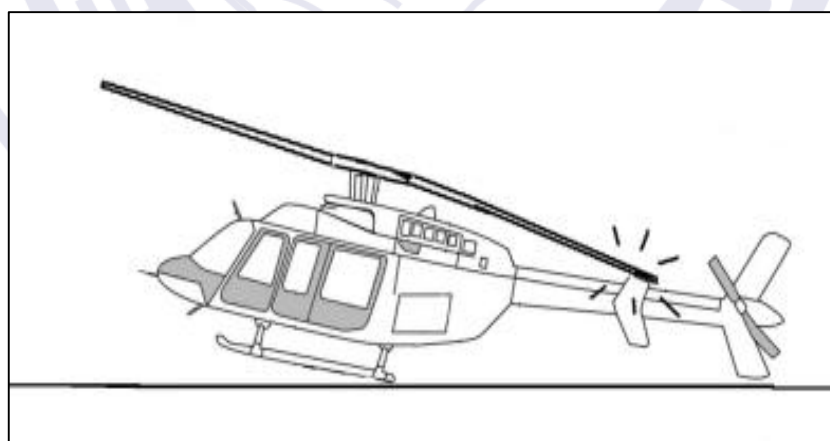
Na execução de manobras de autorrotação, também existe a possibilidade de ocorrer o choque das pás com a fuselagem traseira. A associação de uma pequena conicidade e batimento para trás pode ser suficiente para reduzir a zero a distância das pás com a estrutura do cone de cauda, quando o piloto atua demasiadamente no comando cíclico a cabrar - *flare*¹.

Durante pousos bruscos na vertical, o trem de pouso fixa-se firmemente ao solo, segurando o movimento de batimento para baixo da estrutura da aeronave; porém, as pás do rotor continuam descendo. Uma baixa rotação do rotor e uma redução rápida de passo coletivo contribuem para o movimento de batimento para baixo e para a flexão das pás, podendo atingir a estrutura traseira da aeronave (Figura 2).

Figura 2 - Simulação de uma colisão das pás do rotor principal contra a fuselagem traseira².
