COMANDO DA AERONÁUTICA
CENTRO DE INVESTIGAÇÃO E PREVENÇÃO DE
ACIDENTES AERONÁUTICOS

RELATÓRIO FINAL SIMPLIFICADO

DADOS DA OCORRÊNCIA			
DATA - HORA	INVESTIGAÇÃO	SUMA Nº	
21ABR2022 - 20:00 (UTC)	SERIPA VII	IG-055/CENIPA/2022	
CLASSIFICAÇÃO	TIPO(S)		
INCIDENTE GRAVE	[RE] EXCURSÃO DE PISTA		
LOCALIDADE	MUNICÍPIO	UF	COORDENADAS
AERÓDROMO DE PAA-PIU (SWMV)	IRACEMA	RR	02°43'37"N 062°57'02"W

DADOS DA AERONAVE		
MATRÍCULA	FABRICANTE	MODELO
PR-SLT	CESSNA AIRCRAFT	208B
OPERADOR	REGISTRO	OPERAÇÃO
VOARE TÁXI AÉREO LTDA	TPX	TÁXI-AÉREO

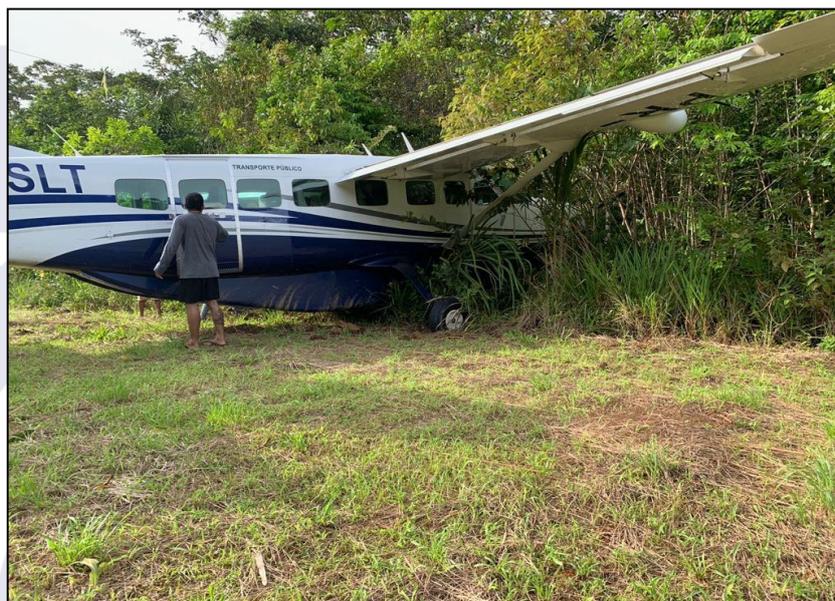
Instantes após aplicar potência para a decolagem, próximo à cabeceira 14, a aeronave saiu pela lateral esquerda da pista e adentrou em área de mata fechada.

A aeronave teve danos leves.

Figura 1 - Posição de parada da aeronave.

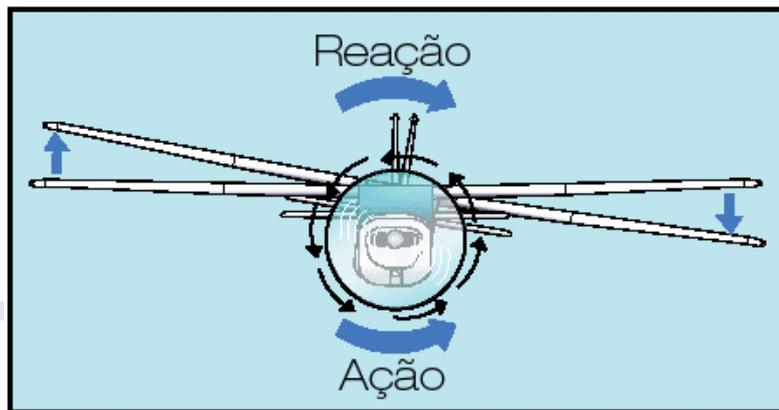
Considerando que o PIC acelerou a aeronave ainda em curva e completou a potência para a máxima de decolagem ao alinhá-la na pista, ela pode ter apresentado o "Efeito Torque" produzido pelo motor, bem como o efeito *Spiraling Slipstream* ou "Efeito Sacarolhas", conforme ilustrado nas Figuras 4 e 5.

Figura 4 - Influência do Efeito Torque.

O “Efeito torque” é uma força causada pela revolução de uma hélice que provoca a tendência de girar o avião, em sentido oposto ao giro da hélice.

Mesmo não sendo possível mensurar como essas forças atuam sobre a aeronave, tais efeitos podem ter influenciado para a sua perda de controle e levado à saída pela lateral esquerda da pista.

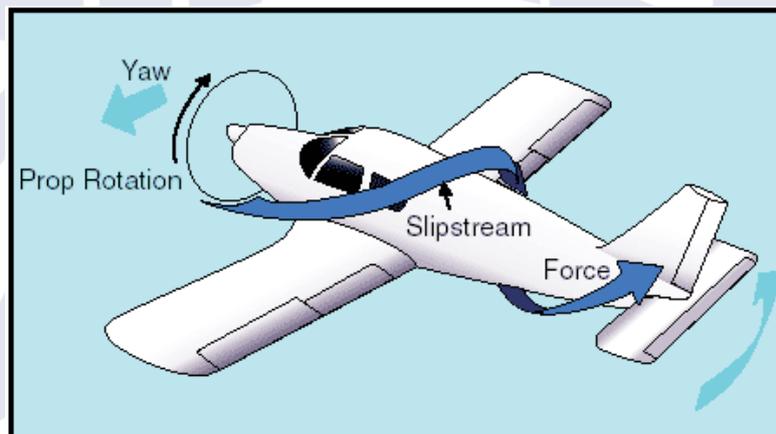
Figura 5 - Influência do *Spiraling Slipstream*.

O *Spiraling Slipstream* ou “Efeito Saca-Rolhas” ocorre quando uma hélice desloca uma massa de ar. O movimento de rotação da hélice também faz com que o ar se desloque para trás em espiral, criando um movimento circular, igual ao de um saca-rolhas. Quando esse ar em movimento circular atinge o estabilizador vertical, ele altera o ângulo de incidência do vento relativo neste, criando uma força de sustentação que tende a empurrar toda a empennagem do avião.

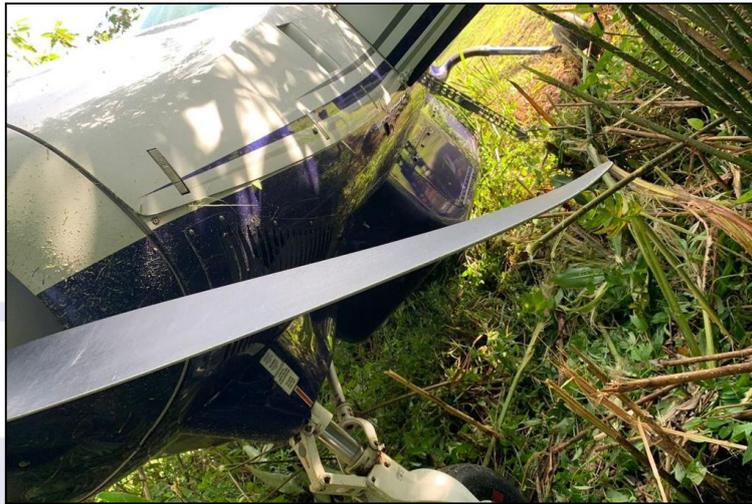
Após o impacto contra a vegetação, ocorreram danos nas pás do conjunto de hélice, motor e asa esquerda.

Figura 6 - Danos no conjunto de hélice.

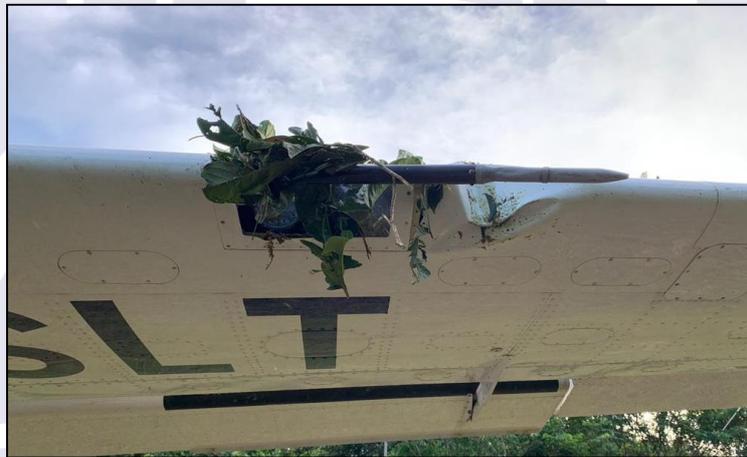
Figura 7 - Danos no bordo de ataque da asa esquerda.
